# 船舶事故調査報告書

| 事故種類 | 衝突 |
| 発生日時 | 平成31年1月15日 18時30分ごろ |
| 発生場所 | 香川県高松市稲毛島北方沖<br>稲毛島灯台から真方位021° 1.5海里（M）付近<br>（概位 北緯34° 25.9′ 東経134° 08.9′） |

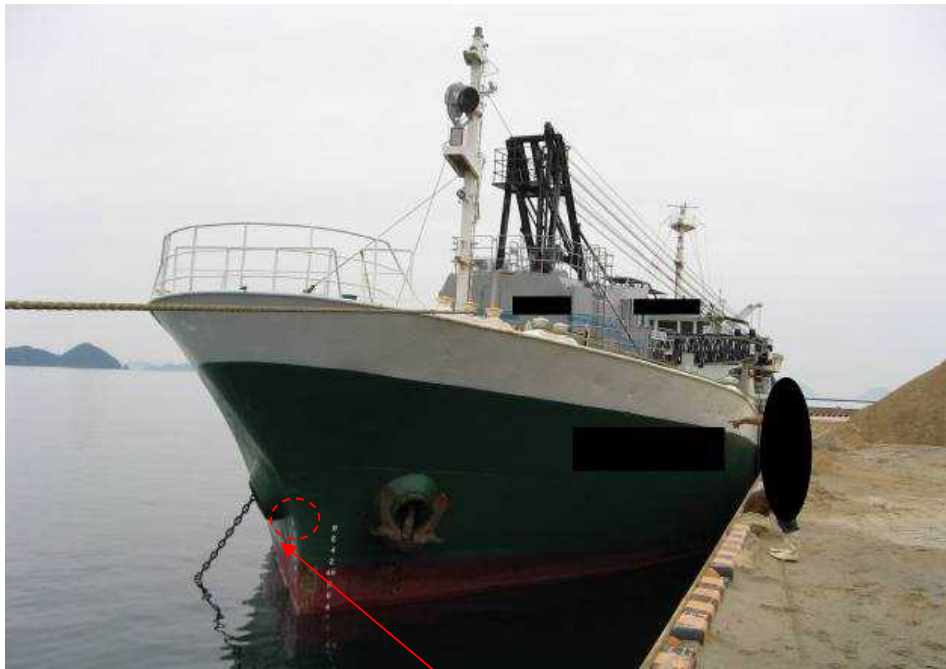
写真1 A船の状況

| 損傷 | <p>A 船首部に擦過傷<br/> B 船体が2つに割損</p> |

擦過傷があった場所

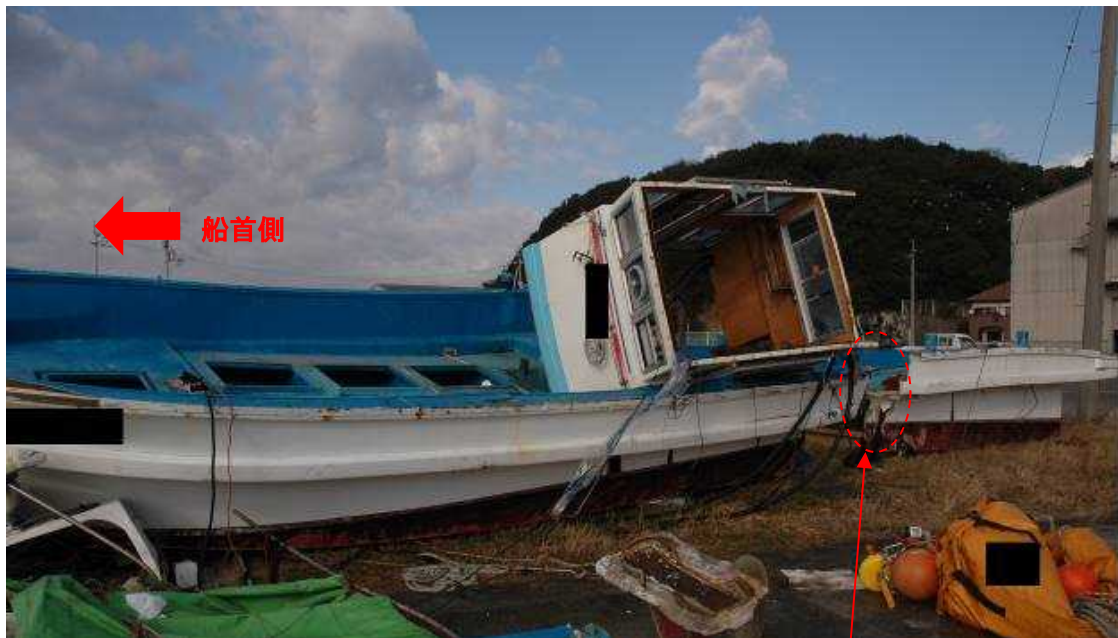
写真2 B船の損傷状況

割損部

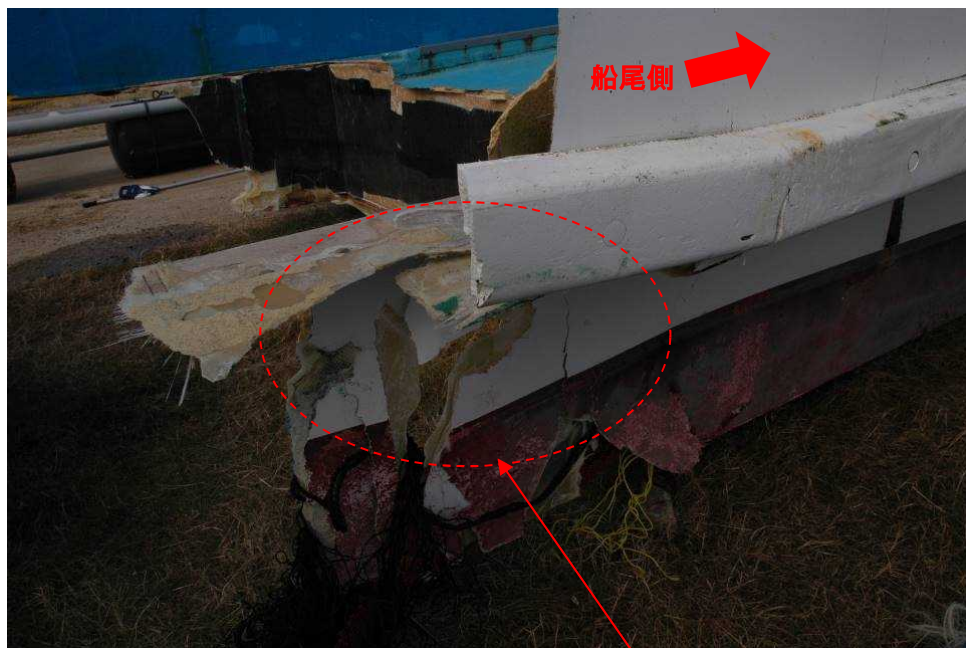
写真3 B船左舷側外板の緑色ペンキの付着状況

| その他の事項 | <p>船長Aは、全乗組員が六級海技士（航海）以上の海技資格を有していたので、全乗組員で単独の航海船橋当直を編成していた。</p> <p>機関員Aは、機関の海技資格を取得する目的で、機関員として雇い入れられていた。</p> <p>B船は、船体中央部付近から2つに割損し、船尾側割損部の左舷外板にA船の外板色と同じ緑色ペンキが付着しており、漁網が巻取りローラに巻かれた状態となっていた。</p> <p>（写真3 B船左舷側外板の緑色ペンキの付着状況、写真4 B船の漁網の状況 参照）</p> |

緑色ペンキ付着部

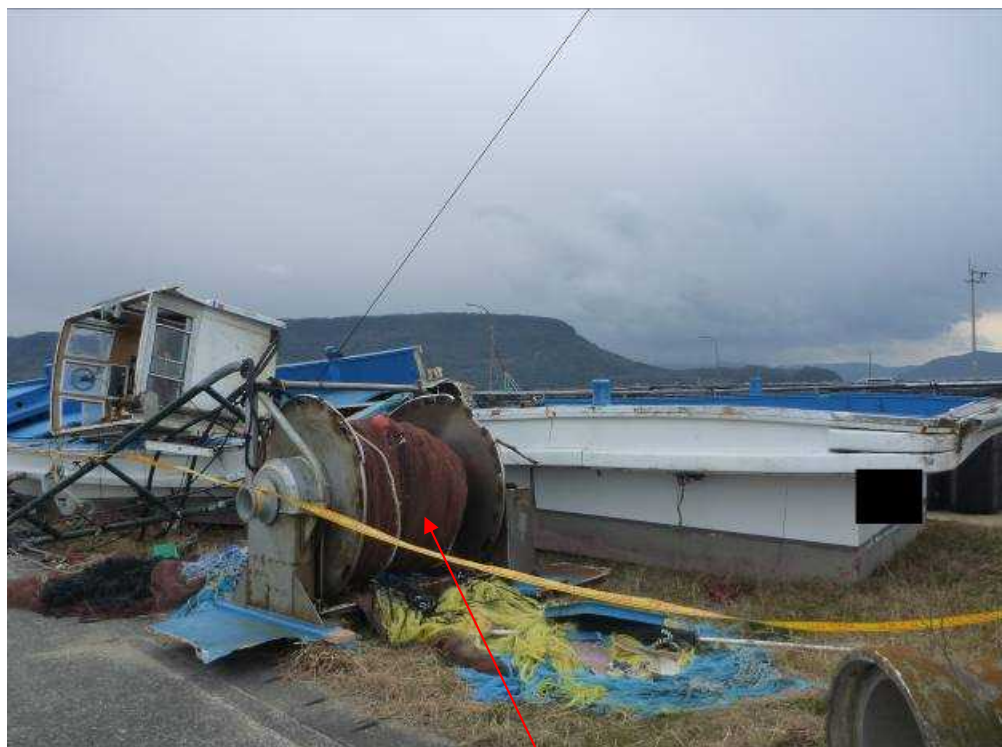
写真4 B船の漁網の状況

漁網
