# 船舶事故調査報告書

令和元年11月20日

運輸安全委員会（海事専門部会）議決

事故種類	乗揚
発生日時	平成30年10月30日 18時52分ごろ
発生場所	香川県直島町直島港内 直島港本村防波堤灯台から真方位338°410m付近 (概位 北緯34°27.8' 東経133°59.9')
事故の概要	旅客船CYCLESHP Lazuliは、離岸中、浅所に乗り揚げた。 CYCLESHP Lazuli は、両舷プロペラ翼に曲損及び欠損を生じた。
事故調査の経過	平成30年10月31日、本事故の調査を担当する主管調査官（広島事務所）ほか1人の地方事故調査官を指名した。 原因関係者から意見聴取を行った。
事実情報 船種船名、総トン数 船舶番号、船舶所有者等 L×B×D、船質 機関、出力、進水等	旅客船 CYCLESHP Lazuli、19トン 292-52218 広島、株式会社瀬戸内チャーター、株式会社瀬戸内クルージング（運航会社、A社） 17.75m×5.81m×1.70m、軽合金 ディーゼル機関2基、846kW（合計）、平成30年9月
乗組員等に関する情報	船長 男性 75歳 一級小型船舶操縦士・特殊小型船舶操縦士・特定 免許登録日 昭和52年6月21日 免許証交付日 平成30年6月7日 (令和5年6月6日まで有効)
死傷者等	なし
損傷	両舷プロペラ翼に曲損及び欠損
気象・海象	気象：天気 晴れ、風向 北西、風力 2、視界 良好 海象：海上 平穏、潮汐 下げ潮の中央期 日没時刻：17時13分ごろ 常用薄明終了時刻：17時39分ごろ
事故の経過	本船は、船長及び甲板員が乗り組み、旅客20人及びA社の社長を乗せ、チャーター船として瀬戸内海の島々を周遊中、平成30年10月30日18時50分ごろ船長が操船に当たり、香川県高松市高松港に向けて直島港内の本村1号物揚場の岸壁（以下「本件岸壁」という。）を離れた。 船長は、離岸時、左舷機を極微速力前進、右舷機を極微速力後進と

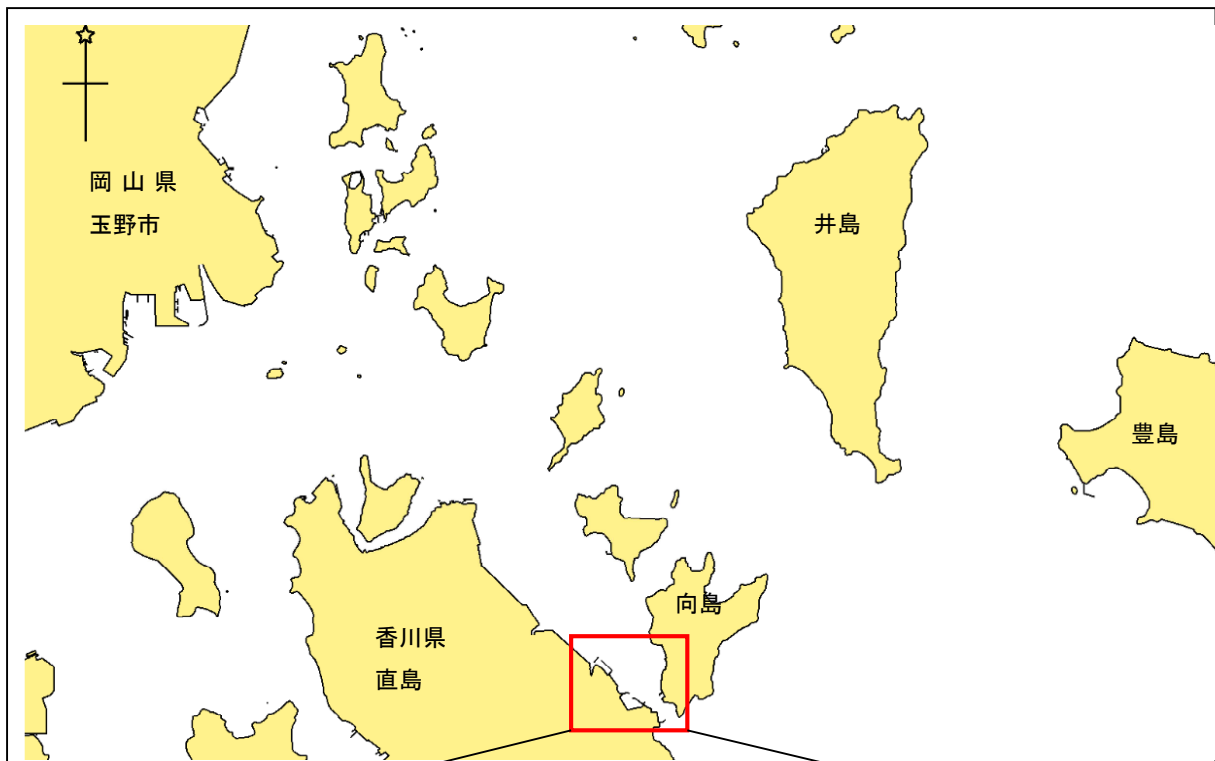
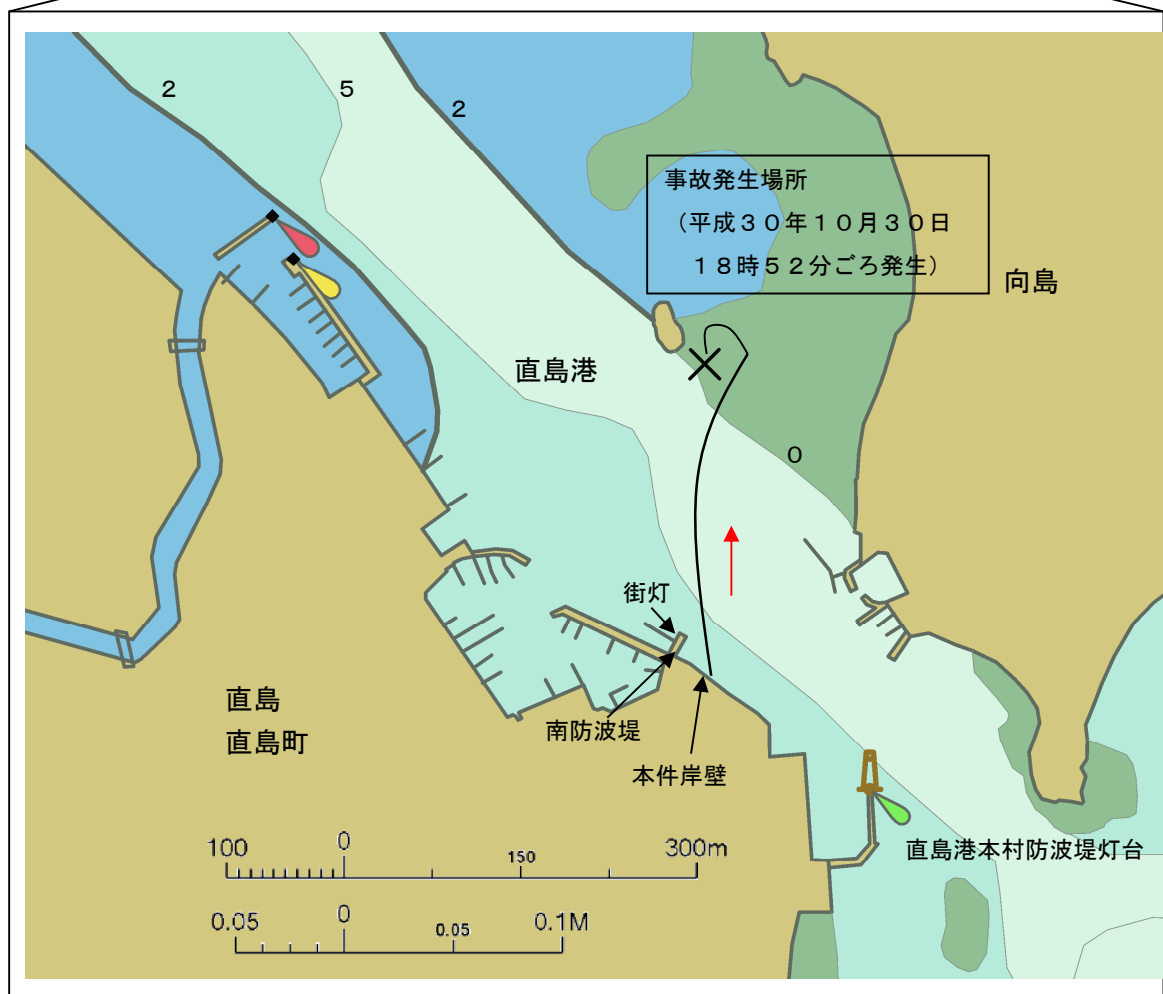
付図1 事故発生経過概略図

<p>して右回頭したとき、前方の南防波堤に設置された街灯が目に入って視野が暗くなったので、探照灯を点灯したところ、電気系統の異常を示す警報音を聞いた。</p> <p>本船は、船長が両舷主機操縦レバーを中立に入れる操作をして、警報音の原因を調べる目的で操縦盤の右下にある配電盤を屈んで見ていたところ、探照灯が点滅して不安定となっていることに気付いて同灯を消灯すると警報音が止まった。</p> <p>本船は、船長が、操船に戻ったところ、甲板員から島が見えるとの声を聞き、船尾からゴトンと音がしたので、左舵一杯としたが、18時52分ごろ本件岸壁北方沖の浅所に乗り揚げた。</p> <p>船長は、主機の前後進を繰り返したところ、プロペラから異音が聞こえたので、主機を停止した。</p> <p>本船は、船長が、浸水がないことを確認したのち、A社の社長が海上保安庁に通報し、本船の旅客は付近の船舶により直島に移送され、本船は満潮を待って、引船によりえい航されて離礁し、31日03時25分ごろ直島港内の本件岸壁に着岸した。</p> <p>(付図1 事故発生経過概略図 参照)</p>
<p>その他の事項</p>	<p>本船の喫水は、船首約0.8m、船尾約1.6mであった。</p> <p>船長は、直島港に入港したのは初めてであったが、昼間は目視で無難に入港できたので、出港時には、周囲は暗くなっていたものの、入港時と逆方向に進めばよいので、周囲を見ていれば、目視で無難に航行できると思っていた。</p> <p>船長は、両舷主機操縦レバーが微速力前進に入っており、本船が約5～6ノットの対地速力で北進していたことを本事故後に知った。</p> <p>船長は、本事故当時、GPSプロッター及びレーダーを起動させ、レーダーを約0.25海里(M)レンジとして表示させていたが、警報の原因を調べることに意識を向けていてそれらを見ていなかった。</p> <p>甲板員は、係留索を離す作業を行った後、船橋内に入ったが、島が見えるまでは、本船が浅所に向かって航行していることに気付かなかった。</p> <p>本船は、電源の容量が不足していたので、探照灯を点灯したときに、電圧が過負荷となり、警報が鳴ったことが本事故後に判明した。</p>

<p>分析</p> <p>乗組員等の関与</p> <p>船体・機関等の関与</p> <p>気象・海象等の関与</p> <p>判明した事項の解析</p>	<p>あり</p> <p>なし</p> <p>なし</p> <p>本船は、本件岸壁を離岸中、船長が、両舷主機のクラッチレバーを中立にする操作を行ったつもりであったものの微速力前進となったまま配電盤の点検を行っていたことから、微速力前進で北進していることに気付かず、本件岸壁北方沖の浅所に乗り揚げたものと考えられ</p>

<p>る。</p> <p>船長は、警報音の原因を調べることに意識を向けていたことから、両舷主機操縦レバーの位置が微速力前進の位置になって本船が北進していることに気付いていなかったものと考えられる</p>
<b>原因</b>	<p>本事故は、夜間、本船が本件岸壁を離岸中、船長が、両舷主機のクラッチレバーを中立にする操作を行ったつもりであったものの微速力前進となったまま配電盤の点検を行っていたため、微速力前進で北進していることに気付かず、本件岸壁北方沖の浅所に乗り揚げたものと考えられる。</p>
<b>再発防止策</b>	<p>今後の同種事故等の再発防止に役立つ事項として、次のことが考えられる。</p> <ul style="list-style-type: none"> <li>・ 船長は、主機操縦レバーを操作する際、同レバーの位置を目視で確実に確認すること。</li> <li>・ 船長は、初めて入港した港を夜間に出港する際は、甲板員にGPSプロッターやレーダーを監視させるなどして、当直体制を強化すること。</li> </ul>
