船舶事故調査報告書

令和元年11月20日

運輸安全委員会（海事専門部会）議決

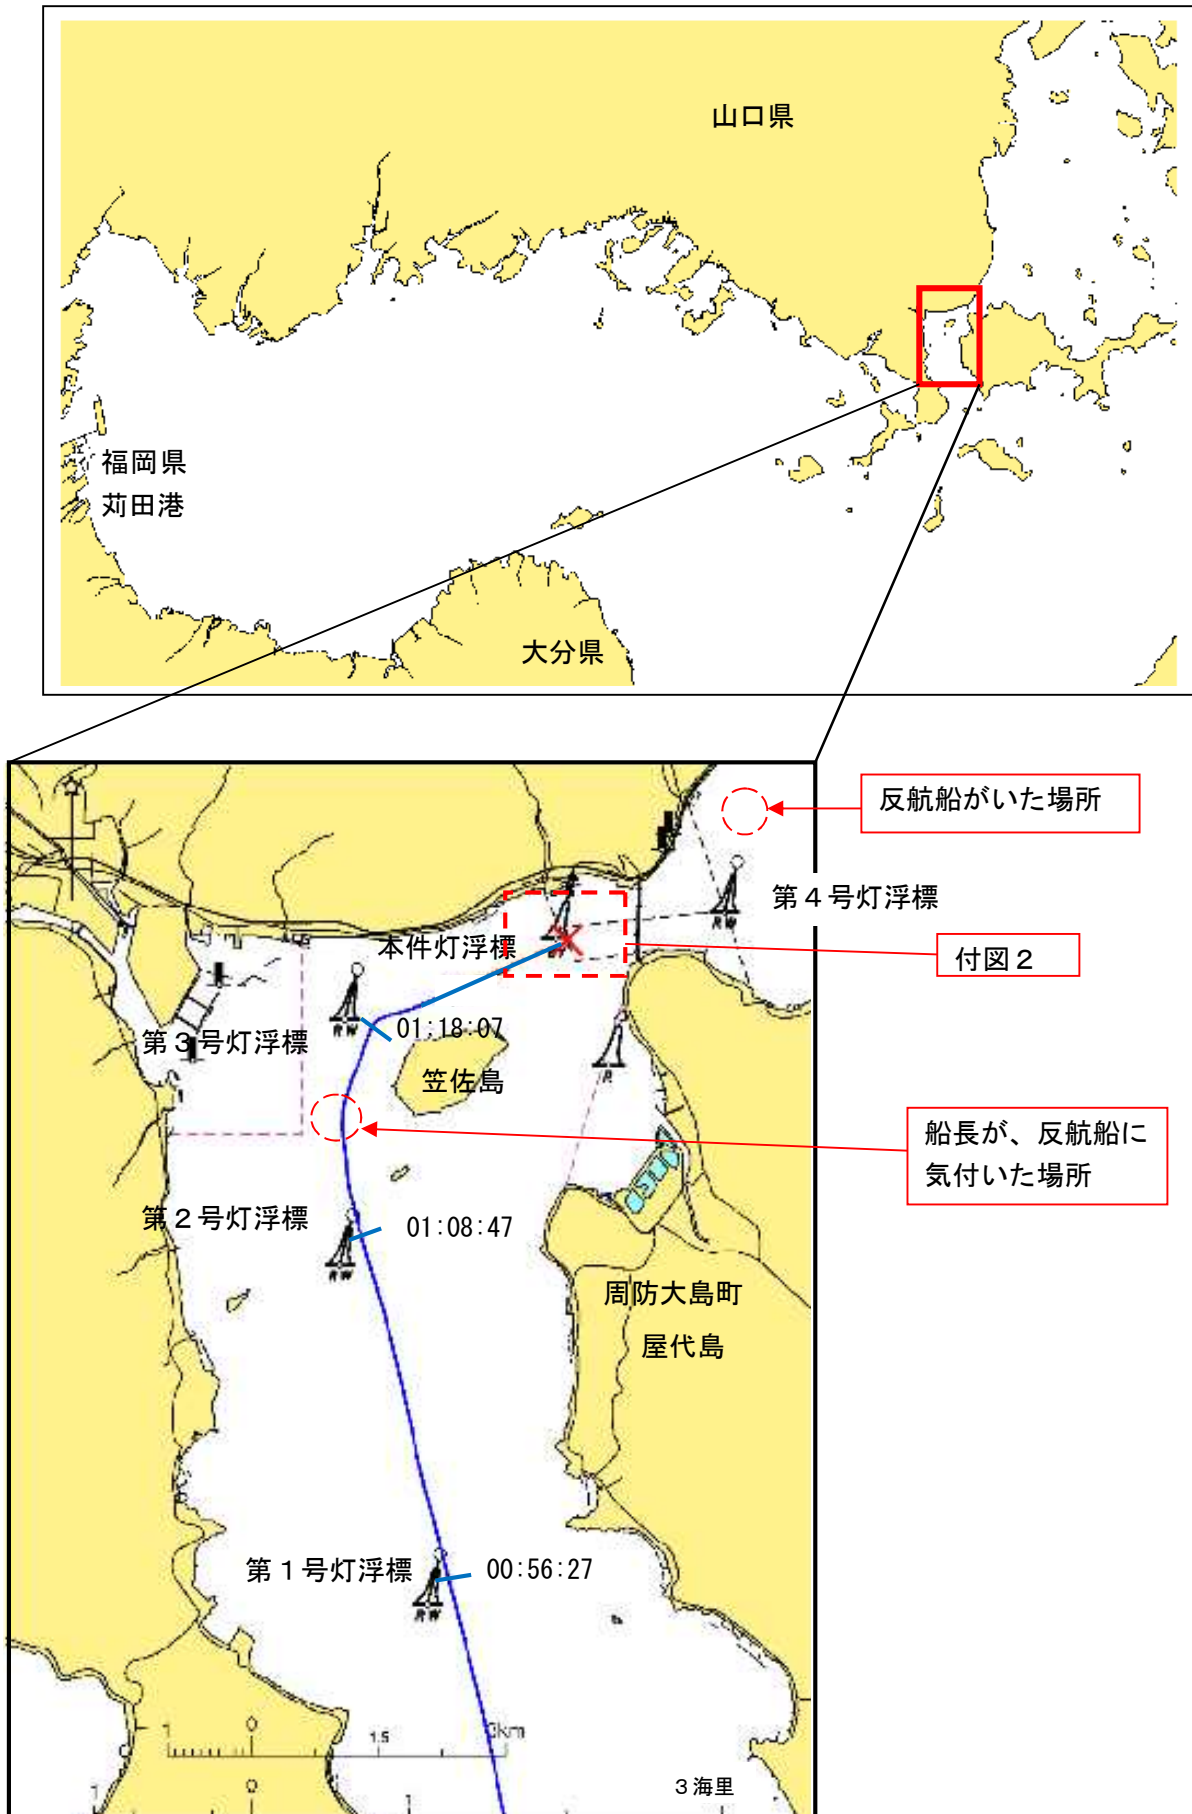
付図1 事故発生経過概略図

<p>分析</p> <p>乗組員等の関与</p> <p>船体・機関等の関与</p> <p>気象・海象等の関与</p> <p>判明した事項の解析</p>	<p>あり</p> <p>なし</p> <p>なし</p> <p>本船は、大畠瀬戸西口に向けて東北東進中、船長が、北方位標識である本件灯浮標を航路の中央を示す標識と思い込み、本件灯浮標の南側を航行したことから、沖ノ離岩付近の浅所に乗り揚げたものと考え</p>

<p>られる。</p> <p>船長は、事前に本事故発生海域の灯浮標等の灯質とその意味を灯台表等で確かめたことがなかったことから、本件灯浮標が北方位標識で灯質が連続急閃白光であることを知らなかったものと考えられる。</p> <p>船長は、ふだん第1号灯浮標、第2号灯浮標及び第3号灯浮標を航路の中央を示す灯火として左舷方に見る針路を取っていたことから、反航船に意識を向けているうちに本件灯浮標も航路の中央を示す灯火と思い込んだものと考えられる。</p>
原因	<p>本事故は、夜間、本船が、大島瀬戸西口に向けて東北東進中、船長が、北方位標識である本件灯浮標を航路の中央を示す標識と思い込み、本件灯浮標の南側を航行したため、沖ノ離岩付近の浅所に乗り揚げたものと考えられる。</p>
再発防止策	<p>今後の同種事故等の再発防止に役立つ事項として、次のことが考えられる。</p> <ul style="list-style-type: none"> ・ 船長は、海図、灯台表等を用いて予定航行区域の水路調査を事前に適切に行い、航路標識の意味を理解しておくこと。
