船舶事故調査報告書

事故種類	乗揚
発生日時	平成31年2月14日 15時44分ごろ
発生場所	岡山県倉敷市水島港 水島港西1号防波堤灯台から真方位107° 1.4海里（M）付近 （概位 北緯34° 27.7′ 東経133° 45.6′）
事故の概要	油タンカー第十七霧島丸 ^{まりしま} は、出航中、倉敷市葛島 ^{かつら} 南西方沖の浅所に乗り揚げた。 第十七霧島丸は、船首部船底外板に擦過傷を生じた。
事故調査の経過	平成31年2月21日、本事故の調査を担当する主管調査官（広島事務所）ほか1人の地方事故調査官を指名した。 原因関係者から意見聴取を行った。
事実情報 船種船名、総トン数 船舶番号、船舶所有者等 L×B×D、船質 機関、出力、進水等	油タンカー 第十七霧島丸、1,792トン 141725、株式会社霧島海運商会 91.77m×14.00m×6.50m、鋼 ディーゼル機関、2,427kW、平成24年6月6日
乗組員等に関する情報	船長 男性 41歳 三級海技士（航海） 免許年月日 平成14年5月21日 免状交付年月日 平成29年1月23日 免状有効期間満了日 令和4年5月20日 機関長 男性 64歳 三級海技士（機関） 免許年月日 昭和51年4月2日 免状交付年月日 平成30年3月20日 免状有効期間満了日 令和5年6月2日
死傷者等	なし
損傷	船首部船底外板に擦過傷
気象・海象	気象：天気 曇り、風向 北、風速 約6m/s、視界 良好 海象：波高 約0.5m、潮汐 上げ潮の中央期、潮流 北流約0.2ノット（kn）
事故の経過	本船は、船長及び機関長ほか9人が乗り組み、WPRVGO（C重油の原材料）約3,000klを積み、平成31年2月14日15時20分ご

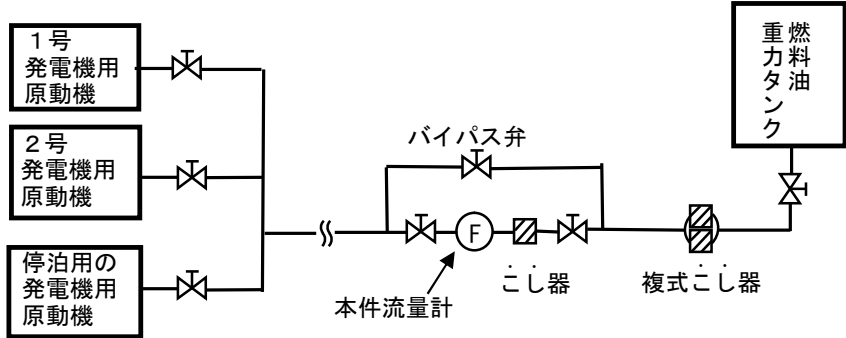
<p>ろ和歌山県和歌山下津港に向けて水島港を出航した。</p> <p>本船は、葛島北西方沖を約10.5knの対地速力で南進中、並列運転としていた1号及び2号発電機の周波数が突然変動し始めたので、機関長が、燃料油（A重油）重力タンク出口の複式こし器が目詰まりを生じたと思い、同こし器を切り替えたものの、15時40分ごろ1号及び2号発電機用原動機が順に停止した。</p> <p>本船は、船内電源が喪失し、主機が停止すると共に操舵装置が操舵不能となり、船長が投錨しようとしたものの間に合わず、潮流によって船首が左方に振られながら惰力で航行し、15時44分ごろ船首部が葛島南西方沖の浅所に乗り揚げた。</p> <p>機関長は、発電機用燃料油の流量計（以下「本件流量計」という。）のバイパス弁を開き、停泊用の発電機用原動機を始動して船内電源を復旧するとともに、1号及び2号発電機用原動機を再始動した。（図1参照）</p>

<p>を起こし、燃料油が1号及び2号発電機用原動機へ十分に供給されず、同発電機用原動機が停止して船内電源を喪失したことから、操舵装置が操舵不能となり、主機が停止し、潮流によって船首が左方に振られながら惰力で航行して葛島南西方沖の浅所に乗り揚げたものと考えられる。</p> <p>本件流量計が噛み込んだ異物は、燃料油系統のこし器の清掃を行った際に混入した可能性があると考えられるが、異物を確認できなかったことから、混入した状況を明らかにすることはできなかった。</p>
原因	<p>本事故は、本船が、水島港を出航中、本件流量計が異物を噛み込んで作動不良を起こし、燃料油が1号及び2号発電機用原動機へ十分に供給されず、同発電機用原動機が停止して船内電源が喪失したため、操舵装置が操舵不能となり、主機が停止し、潮流によって船首が左方に振られながら惰力で航行して葛島南西方沖の浅所に乗り揚げたものと考えられる。</p>
再発防止策	<p>今後の同種事故等の再発防止に役立つ事項として、次のことが考えられる。</p> <ul style="list-style-type: none"> ・作業実施者は、燃料系統のこし器の清掃を行う際、燃料系統内に異物が混入しないように注意すること。
