## 船舶事故調査報告書

事故種類	乗揚
発生日時	令和元年 7月28日 02時40分ごろ
発生場所	山口県柳井市平郡島北西岸 下荷内島灯台から真方位191° 2.7海里（M）付近 （概位 北緯33° 48.2′ 東経132° 10.3′）
事故の概要	貨物船兼砂利運搬船第十一予州丸は、北東進中、平郡島北西岸に乗り揚げた。 第十一予州丸は、船底部外板に亀裂等を生じた。
事故調査の経過	令和元年 8月8日、本事故の調査を担当する主管調査官（広島事務所）ほか1人の地方事故調査官を指名した。 原因関係者から意見聴取を行った。
事実情報 船種船名、総トン数 船舶番号、船舶所有者等 L×B×D、船質 機関、出力、進水等	貨物船兼砂利運搬船 第十一予州丸、493トン 135124、株式会社予州興業（A社） 67.26m×13.20m×7.40m、鋼 ディーゼル機関、1,853kW、平成8年12月
乗組員等に関する情報	船長 男性 62歳 四級海技士（航海） 免許年月日 昭和56年6月11日 免状交付年月日 令和元年6月10日 免状有効期間満了日 令和6年8月5日 航海士 男性 54歳 四級海技士（航海） 免許年月日 平成元年12月20日 免状交付年月日 平成27年6月16日 免状有効期間満了日 令和2年10月1日
死傷者等	なし
損傷	船底部外板に亀裂及び擦過傷
気象・海象	気象：天気 晴れ、風向 南、風速 約0.9m/s、視界 良好 海象：海上 平穏、潮汐 上げ潮の中央期、潮流 北東流約1ノット（kn）、潮高 約206cm（大畠）
事故の経過	本船は、船長及び航海士ほか3人が乗り組み、海砂約1,730tを積載し、令和元年 7月27日 22時30分ごろ愛媛県四国中央市三島

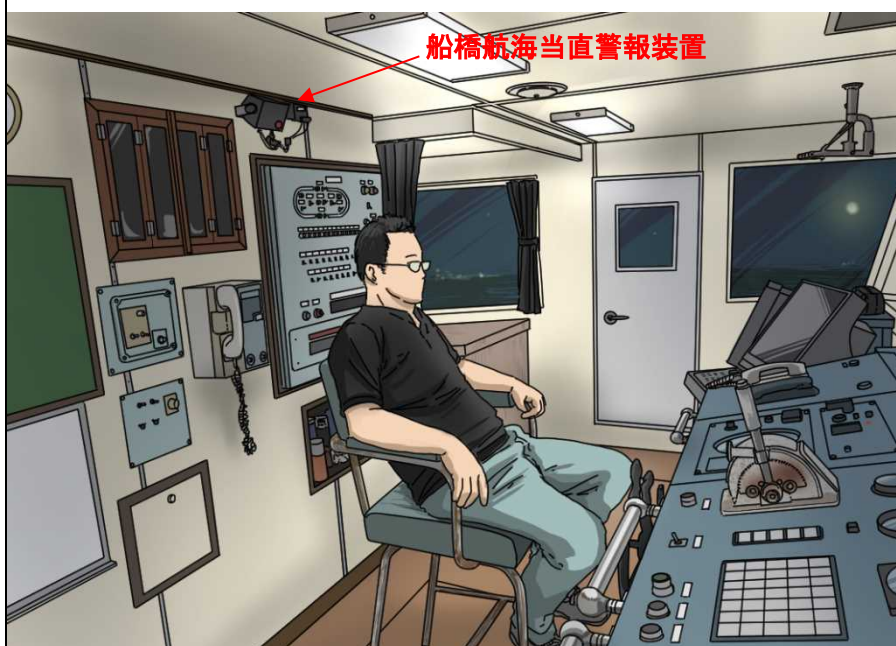
航海士は、10分ぐらい北東進した後、平郡島北西岸から西方に約0.25M隔てる針路に転針する予定であり、前路に航行の支障となる船舶を認めず、ふだんどおりのコースを順調に航行していたので<sup>あんど</sup>安堵して気が緩み、軽い眠気を感じたが、すぐに転針するので居眠りをするのではないと思い、航行を続けているうちに居眠りに陥った。

図1 船橋内の椅子に腰を掛けて当直に当たる航海士 (イメージ)

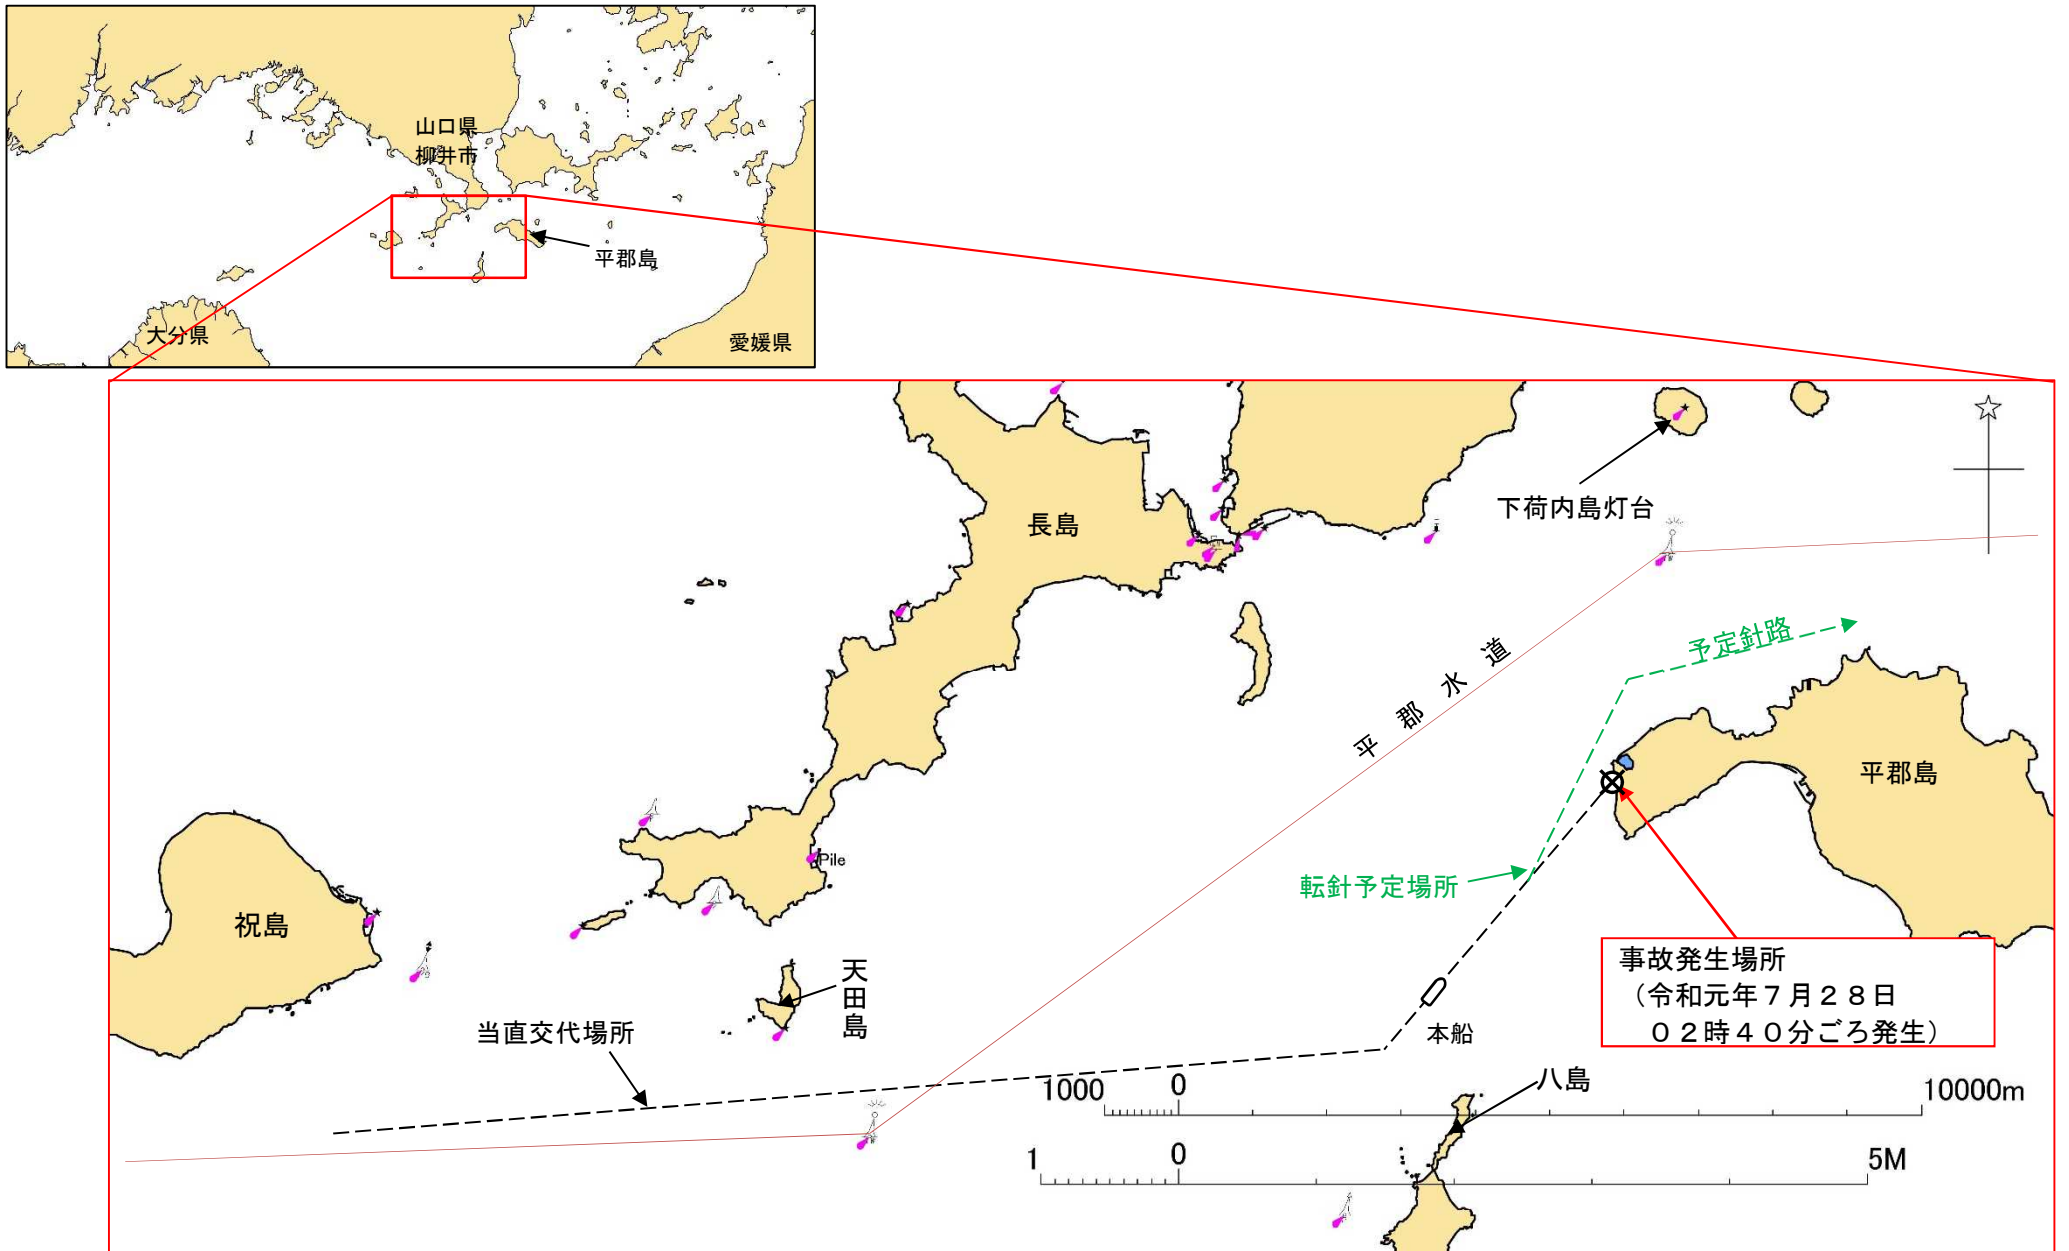
付図1 事故発生経過概略図

航海士は、本船が転針予定場所を通過して航行を続け、02時40分ごろエンジン音が変わったことに気付いて目覚め、周囲を見て、平郡島北西岸に乗り揚げたことを知った。

る。
<b>原因</b>	<p>本事故は、夜間、本船が、平郡水道南端付近を平郡島北西岸に向かう針路で北東進中、単独で船橋当直についていた航海士が居眠りに陥ったため、転針予定場所を通過して航行を続け、同島北西岸に乗り揚げたものと推定される。</p>
<b>再発防止策</b>	<p>A社は、本事故後、次の改善措置をとった。</p> <ul style="list-style-type: none"> <li>・船長は、本件警報装置の設定及び作動確認を行って正常な状態で作動させるとともに、他の者が操作できないよう、鍵の管理を行うこととした。</li> <li>・機関部員は、当直交代時に昇橋し、船橋当直部員の居眠り防止につなげることとした。</li> <li>・船橋内の椅子を撤去した。</li> <li>・アルコール測定器を購入し、当直交代時にチェックを行うこととした。</li> </ul> <p>今後の同種事故等の再発防止に役立つ事項として、次のことが考えられる。</p> <ul style="list-style-type: none"> <li>・船橋当直者は、当直中に眠気を感じた際、身体を動かしたり、外気に当たったり、手動操舵に切り替えて立って操船に当たるなど、常に眠気を払う動作を取ること。</li> <li>・船橋航海当直警報装置を備える船舶においては、同装置が正常に作動しているか確認した上で、航行中は常時作動させ、休止時間を可能な限り短く設定するなど適切な措置を採ること。</li> <li>・夜間の船橋当直を単独で行う際は、待機時間帯の機関部当直者を昇橋させて2人当直とすることが望ましい。</li> </ul>
