## 船舶事故調査報告書

事故種類	衝突（灯浮標）
発生日時	平成30年11月9日 08時43分ごろ
発生場所	山口県宇部港 宇部港西防波堤灯台から真方位202° 3.1海里（M）付近 （概位 北緯33° 53.3′ 東経131° 12.5′）
事故の概要	貨物船SHIN SANYO MARUは、航行中、灯浮標（付属具）に衝突した。 灯浮標は、マーキング装置の破損等を生じた。
事故調査の経過	平成30年11月15日、本事故の調査を担当する主管調査官（門司事務所）を指名した。 なお、後日、1人の地方事故調査官を新たに指名した。 原因関係者から意見聴取を行った。
<b>事実情報</b> 船種船名、総トン数 船舶番号、船舶所有者等 L×B×D、船質 機関、出力、進水等	貨物船 SHIN SANYO MARU、50,502トン 141621、日本郵船株式会社（船舶所有者）、八馬汽船株式会社（船舶管理会社） 235.00m×43.00m×18.55m、鋼 ディーゼル機関、11,910kW、平成19年1月19日
乗組員等に関する情報	船長（フィリピン共和国籍） 男性 43歳 締約国資格受有者承認証 船長（日本国発給） 交付年月日 2016年11月7日 （2021年8月16日まで有効） 操舵手（フィリピン共和国籍） 男性 36歳 水先人 男性 73歳 内海水先区一級水先人水先免状 免許年月日 平成14年2月18日 免状交付年月日 平成30年1月22日 有効期間満了日 令和3年2月17日
死傷者等	なし
損傷	本船 なし 灯浮標 マーキング装置3個に破損、同装置1個の架台に曲損
気象・海象	気象：天気 曇り、風向 西、風力 4、視界 良好 海象：波向 西、波高 1～2m、潮汐 上げ潮の末期

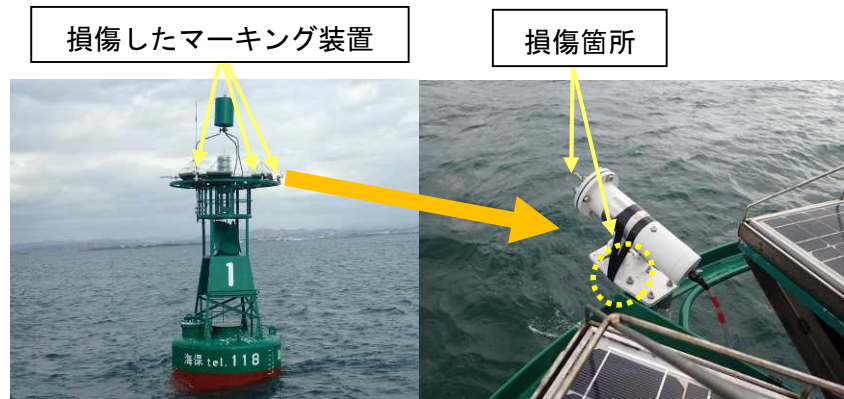
態に見えたので、水先人がキックを利用して本件灯浮標と左舷船尾部分が離れるように左舵一杯を指示したが、08時43分ごろ約6.8knの速力で、左舷中央部外板の船尾寄りが本件灯浮標に接触したのを認めた。(写真1、写真2参照)

写真1 本件灯浮標

写真2 損傷したマーキング装置の1個

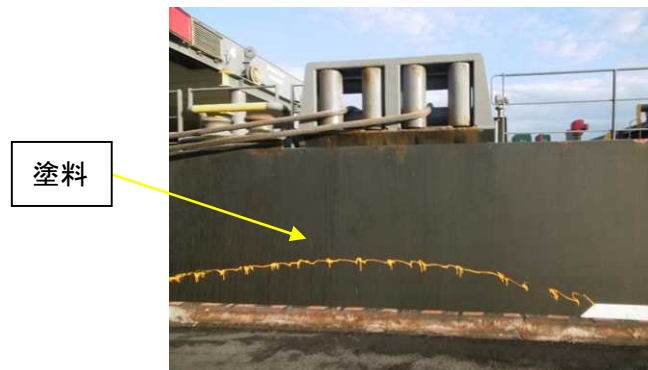
本件灯浮標は、マーキングスプレーが作動し、本船の左舷中央部外板に塗料を付着させた。(写真3参照)

写真3 本船の左舷中央部外板の船尾寄りの状況

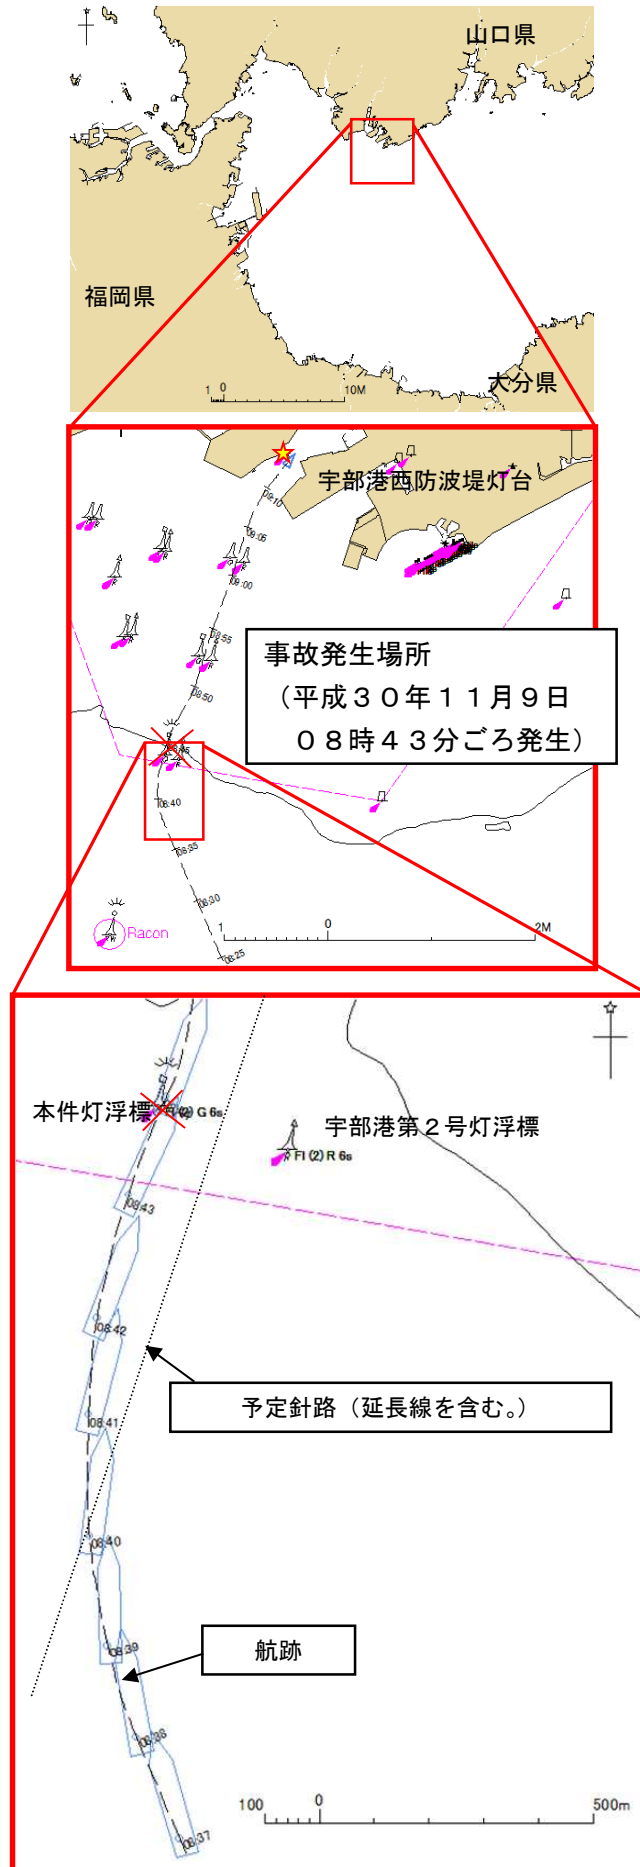
付図1 航行経路図

<p>水先人は、数日前の水路通報で通知された、本船が航行不能の1か所を含んだ3か所の浅所が、本船のECDISに表示されていなかったため、航法支援機器として主にパイロットサポータを使用していた。</p> <p>船長は、これまで、経験豊富な水先人がきょう導を行う場合には操船を任せ、直接操船指示を行うことはほとんどなかった。</p> <p>水先人は、本船の北北東進への右転の途中まで、本船側の延長コード等の用意が遅れたことにより、パイロットサポータを近くに置くことができなかつたので、主に目視で船首方の本件灯浮標などを確認して概略の船位を把握していた。</p> <p>船長及び水先人は、本船が右転を終了しようとしたところで本件灯浮標の方に偏位し、更に圧流により偏位していることを認めたとき、操舵手に針路方ではなく、舵角を指示して速やかに本件灯浮標から離すべきであったと本事故後に思った。</p> <p>水先人は、本件灯浮標付近の潮流は、表層の潮流と海底付近の潮流が異なり、複雑で予想が難しいことを認識しており、付近の錨泊船の向きなどを総合的に判断し、通航時の潮流を、西流約0.3knと予想していた。</p> <p>水先人は、本船が本件灯浮標付近を航行する際、予想以上の圧流があり、圧流の角度（船首と対地針路の差）が約12°～15°であったので、海底付近の潮流が西流約1.0knであったと本事故後に思った。</p> <p>水先人は、潮流の予測が難しい場所には、先行のタグボートに絶対潮流計装備船の配船を要望するなどして、潮流の実測値を事前に把握する措置が必要であったと本事故後に思った。</p> <p>船長は、本件灯浮標付近に約2.0knの南西方に向かう潮流があったと思った。</p> <p>本件灯浮標南方約1.0M付近の潮流は、AISの記録（本船が右転する前（真方位336°の一定針路で航行時））及びVDRの記録（対水速力）から、西方へ約0.7knであった。</p>
<p><b>分析</b></p> <p>乗組員等の関与</p> <p>船体・機関等の関与</p> <p>気象・海象等の関与</p> <p>判明した事項の解析</p>	<p>あり</p> <p>なし</p> <p>あり</p> <p>本船は、宇部港南西方沖において、約0.7kn以上の西方に向かう潮流のある状況下、北北西進から北北東進に針路を変更して本件灯浮標及び宇部港第2号灯浮標の間に向けて約6.8knの速力で航行中、船長及び水先人が本件灯浮標の方への偏位と圧流を認めたものの、右舵と左舵（当て舵）を交互に使用し、東方（右舷方）への小刻みの針路変更を行いながら、本件灯浮標の方に更に偏位する進路で航行を続</p>

<p>けたことから、左舷中央部が本件灯浮標に接触したものと考えられる。</p> <p>水先人は、北北東進とした際、本船が本件灯浮標の方に圧流されるのを認めたものの、西方に向かう圧流は強くないと予想していたことから、右舵と左舵（当て舵）を交互に使用し、2～5° 東方（右舷方）の針路方を指示する小刻みの針路変更を行う操舵号令を連続して行った可能性が考えられる。</p>
<b>原因</b>	<p>本事故は、本船が、宇部港南西方沖において、約0.7kn以上の西方に向かう潮流のある状況下、北北西進から北北東進に針路を変更して本件灯浮標及び宇部港第2号灯浮標の間に向けて約6.8knの速力で航行中、船長及び水先人が本件灯浮標の方への偏位と圧流を認めたものの、右舵と左舵（当て舵）を交互に使用し、東方（右舷方）への小刻みの針路変更を行いながら、本件灯浮標の方に更に偏位する進路で航行を続けたため、左舷中央部が本件灯浮標に接触したものと考えられる。</p>
<b>再発防止策</b>	<p>今後の同種事故等の再発防止に役立つ事項として、次のことが考えられる。</p> <ul style="list-style-type: none"> <li>・ 灯浮標などの障害物付近で、予想以上の圧流により、障害物に接近する危険を認めたときは、適切な舵角及び速力を保持することにより障害物から本船を離すこと。</li> </ul>
