船舶事故調査報告書

運輸安全委員会（海事専門部会）議決

事故種類	火災
発生日時	平成30年12月19日 08時00分ごろ
発生場所	長崎県松浦市鷹島犬埼西方沖 津崎鼻灯台から真方位081° 2.5海里（M）付近 （概位 北緯33° 24.3′ 東経129° 43.3′）
事故の概要	漁船第九十二兵殖 ^{ひょうしよく} は、北東進中、機関室から火災が発生した。 第九十二兵殖は、機関室等に焼損を生じた。
事故調査の経過	平成30年12月26日、本事故の調査を担当する主管調査官（長崎事務所）ほか1人の地方事故調査官を指名した。 原因関係者から意見聴取を行った。
事実情報 船種船名、総トン数 船舶番号、船舶所有者等 L×B×D、船質 機関、出力、進水等	漁船 第九十二兵殖、19トン NS2-13948（漁船登録番号）、株式会社兵殖 18.80m（Lr）×4.47m×1.81m、FRP ディーゼル機関、455kW（動力漁船登録票による）、平成4年7月1日
乗組員等に関する情報	船長 男性 46歳 一級小型船舶操縦士・特殊小型船舶操縦士・特定 免許登録日 平成2年4月19日 免許証交付日 平成26年2月13日 （平成31年3月12日まで有効）
死傷者等	なし
損傷	機関室、操舵室等に焼損
気象・海象	気象：天気 曇り、風向 南南西、風力 2、視界 良好 海象：海上 平穏
事故の経過	本船は、船長及び甲板員が乗り組み、養殖魚に給餌 ^{きゅうじ} する目的で餌を約10t積み込み、平成30年12月19日07時40分ごろ犬埼西北西方沖の養殖場（以下「本件養殖場」という。）に向けて松浦市松浦港を出港した。 船長は、操舵室で手動操作により操船に当たり、主機を回転数毎分（rpm）約1,500とし、約11ノットの対地速力で犬埼西方沖を北東進中、08時00分ごろ主機の回転数が約1,300rpmに低下したので甲板員に操舵室下方の機関室を見に行くように指示した。

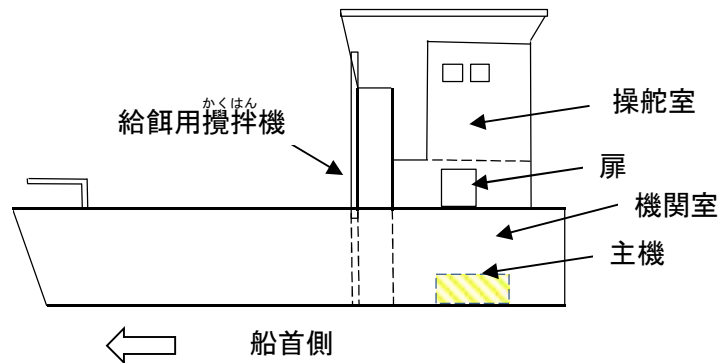
図1 船体図 (イメージ)

船長は、甲板員から報告を受け、主機を停止させた後、甲板員と共に初期消火にあたり、雑用海水ポンプの電源が入らなかったので操舵室に置いてあった自動拡散型消火器^{*1}の使用を試みたものの、使用方法が分からず、消火活動を断念した。

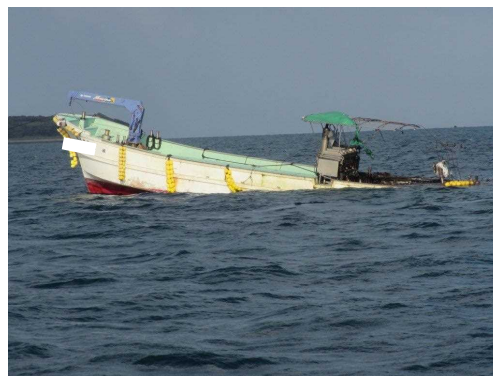
写真1 本船 (漁業協同組合提供)

本船は、消火による放水を受けて水船状態となり、来援した別の僚船2隻に両舷から横抱きされ、10時30分ごろ松浦市床浪港^{とこなみ}に入港した。(写真1参照)

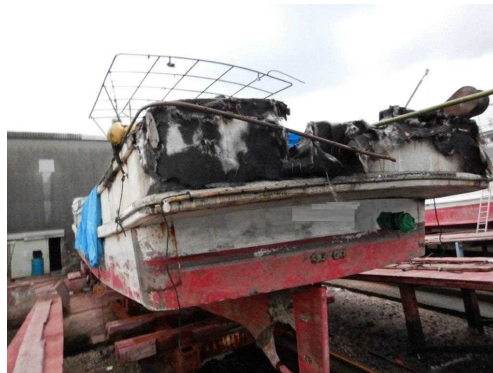
写真2 本船船尾側

本船は、本事故で、操舵室を焼失しており、機関室から船尾にかけて甲板が焼損して黒炭化し、機関室左舷側後方の焼損が強く、主機左舷側付近に電気配線が集まり激しく焼損していたが、主機の潤滑油や燃料の漏れ及び主機の各部に破損及び変形はなかった。

<p data-bbox="165 1559 309 1592">再発防止策</p>	<p data-bbox="547 1559 1430 1637">今後の同種事故等の再発防止及び被害の軽減に役立つ事項として、次のことが考えられる。</p> <ul data-bbox="584 1653 1430 1825" style="list-style-type: none"> ・ 機関室の適切な場所に自動拡散型消火器を設置すること。 ・ 専門会社等による定期的な電気配線の点検を行うことが望ましい。 ・ 持運び式消火器を設置することが望ましい。

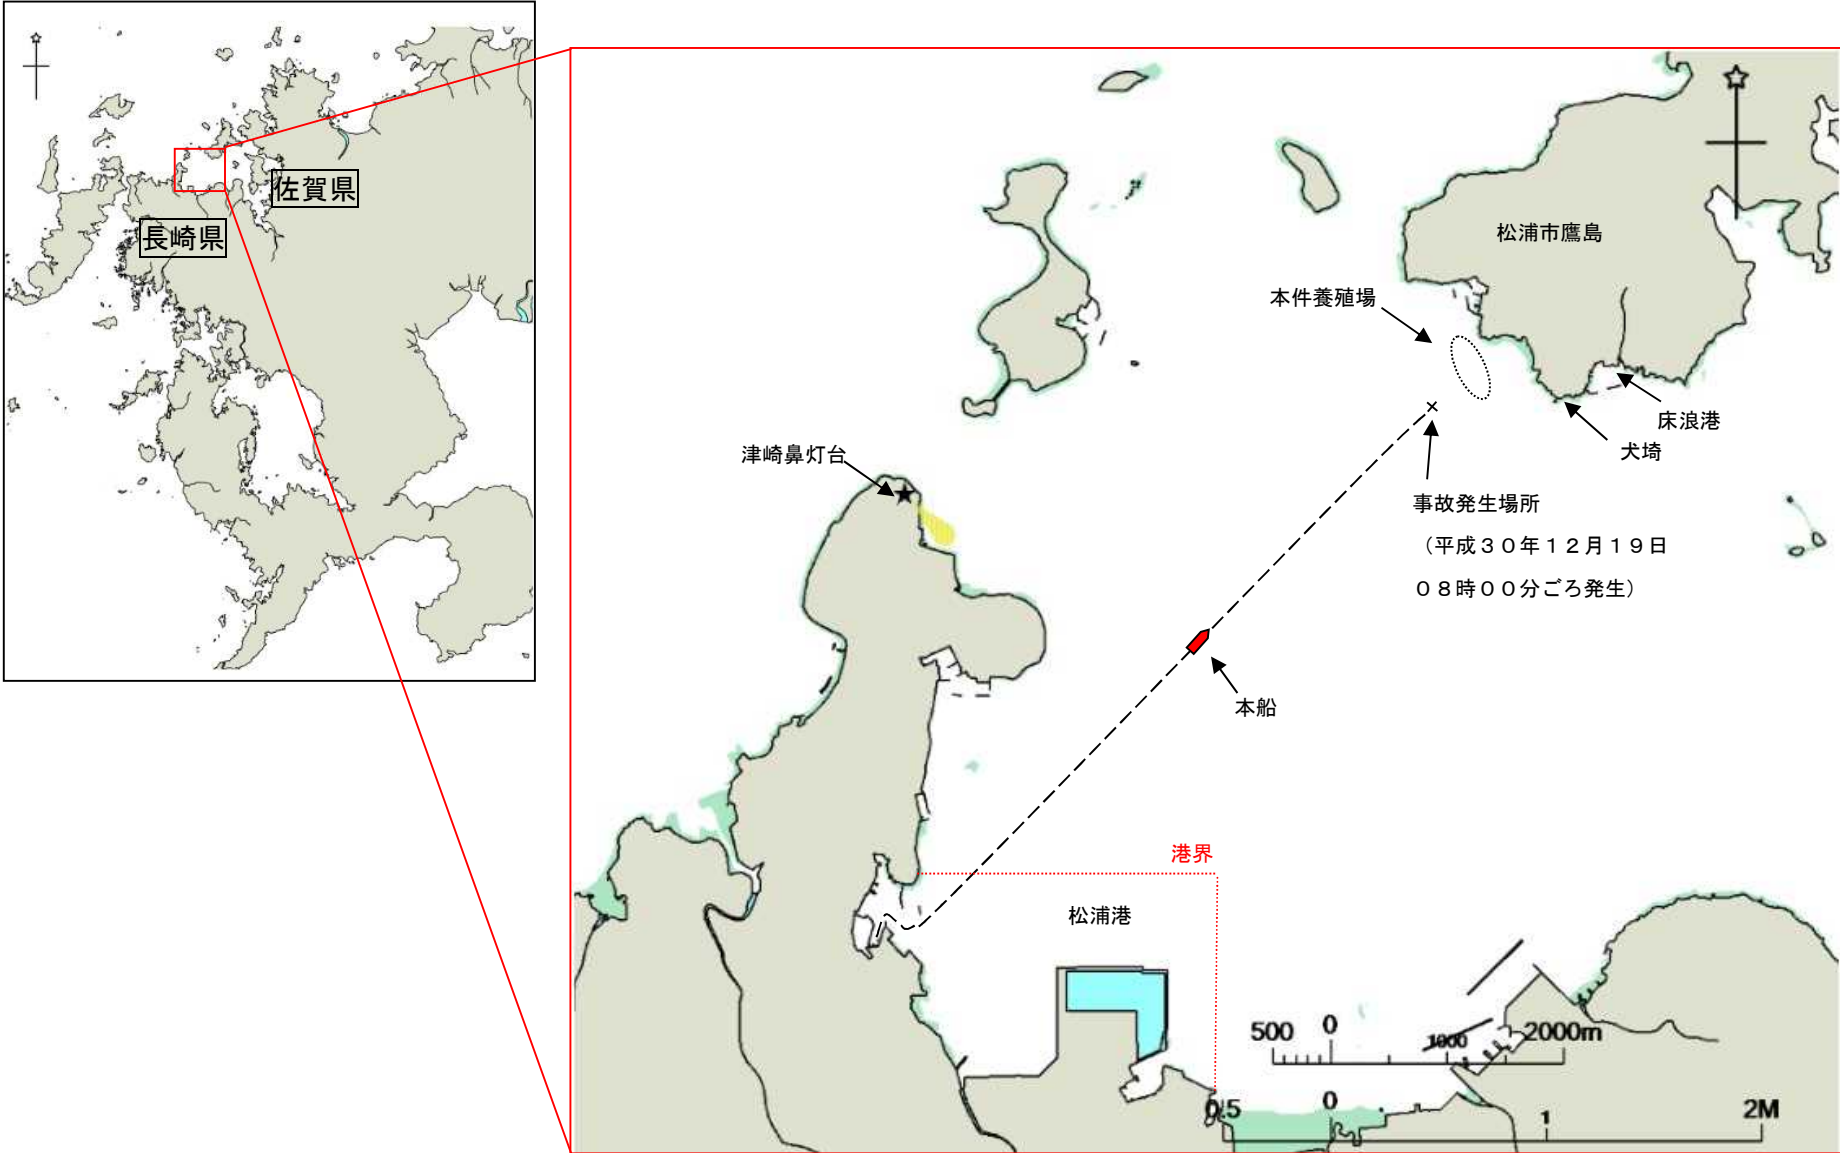
付図1 事故発生経過概略図

本船は、僚船の船長が携帯電話で海上保安庁、所属の漁業協同組合及びA社に本事故の発生を通報し、09時00分ごろ来援した巡視艇により消火活動が行われて09時20分ごろ鎮火した。
