## 船舶事故調査報告書

事故種類	乗揚
発生日時	平成30年12月4日 04時15分ごろ
発生場所	長崎県佐世保市黒島西方沖の帆上ノ瀬 尾上島灯台から真方位127° 5.4海里（M）付近 （概位 北緯33° 07.4′ 東経129° 25.1′）
事故の概要	漁船萬生丸は、西北西進中、帆上ノ瀬に乗り揚げた。 萬生丸は、船長が負傷し、船首部船底外板の破口等を生じた。
事故調査の経過	平成30年12月7日、本事故の調査を担当する主管調査官（長崎事務所）ほか1人の地方事故調査官を指名した。 原因関係者から意見聴取を行った。
事実情報 船種船名、総トン数 船舶番号、船舶所有者等 L×B×D、船質 機関、出力、進水等	漁船 萬生丸、9.7トン NS2-23018（漁船登録番号）、個人所有 14.90m（Lr）×3.20m×1.31m、FRP ディーゼル機関、389kW（動力漁船登録票による）、平成6年5月24日
乗組員等に関する情報	船長 男性 71歳 一級小型船舶操縦士・特殊小型船舶操縦士・特定 免許登録日 昭和50年5月30日 免許証交付日 平成26年10月17日 （令和2年2月21日まで有効）
死傷者等	軽傷 1人（船長）
損傷	船首部船底外板に破口、船首部外板に亀裂、右舷船首部防舷材に割損等
気象・海象	気象：天気 曇り、風向 南、風力 2、視界 良好 海象：波高 約1.5m、潮汐 上げ潮の中央期 日出時刻：07時09分ごろ
事故の経過	本船は、船長及び甲板員が乗り組み、佐世保市宇久島北方沖で延縄漁を行う目的で、平成30年12月4日03時15分ごろ佐世保港内の俵ヶ浦南方沖の仮泊地を出航した。 本船は、甲板員が操舵室の船首側下方に設けられた船室で休息し、船長が、レーダー及びGPSプロッターを作動させ、操舵室の渡し板に腰を掛け、遠隔操縦装置を使用して手動操舵に当たり、約14ノツ

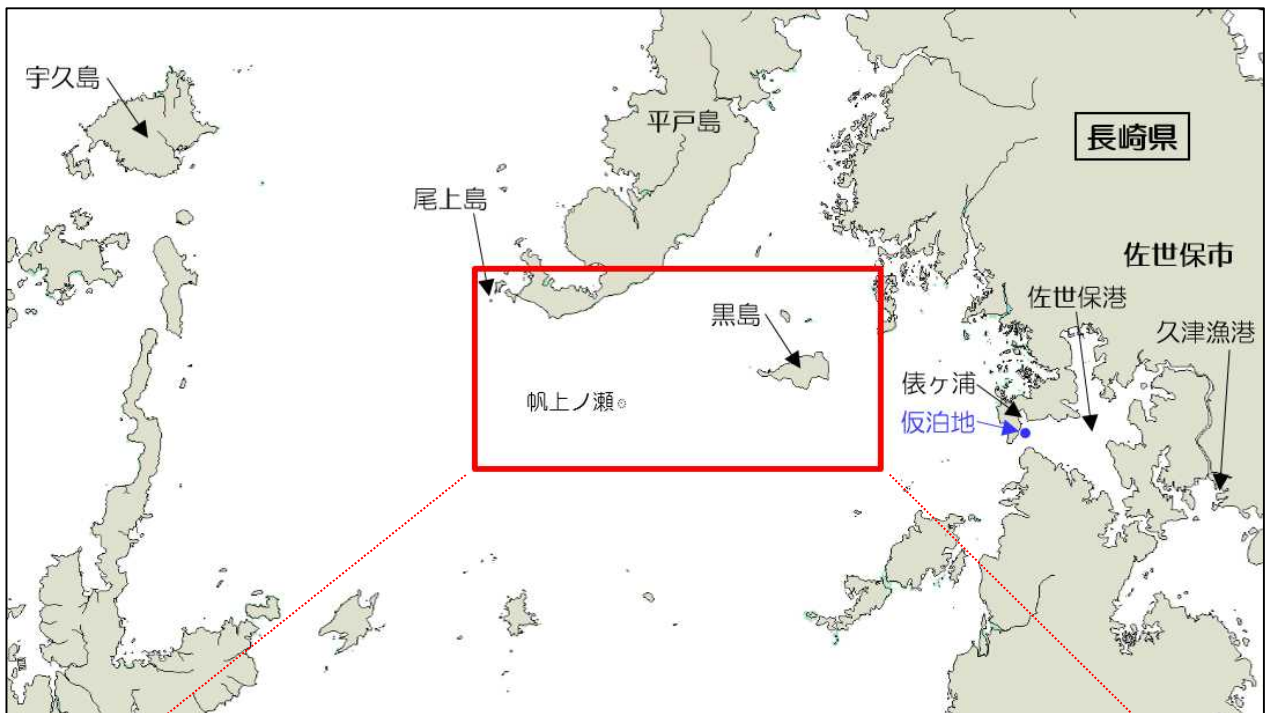
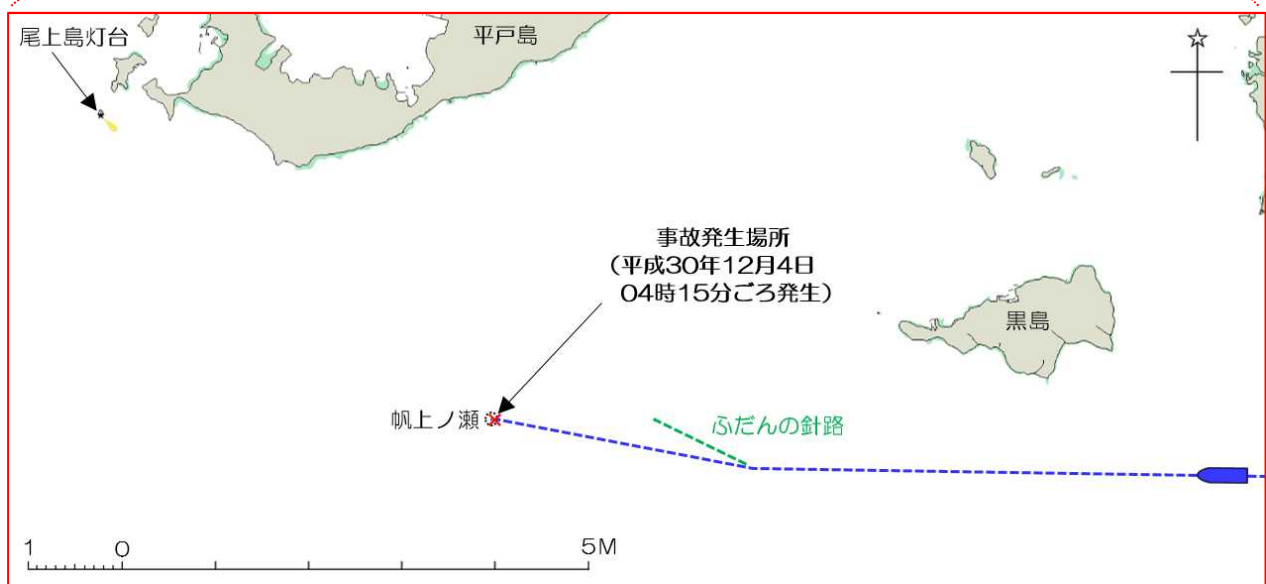
付図1 事故発生経過概略図

<p>トの対地速力で西進した。</p> <p>船長は、黒島南方沖で尾上島灯台の灯光を見通せるようになり、黒島南西方沖で、ふだん、尾上島灯台を船首目標として右舵を取っていたところ、本事故当時、尾上島周辺で北西方に流れる潮流の影響を受けると考え、尾上島灯台の灯光を目視で確認しながら、ふだんよりも南寄りの針路とした。</p> <p>本船は、黒島南西方沖で変針後、帆上ノ瀬に向かって西北西進することとなったが、船長が、眠気を感じるようになり、その後、いつしか居眠りに陥り、04時15分ごろ帆上ノ瀬に乗り揚げた。</p> <p>船長は、乗揚の衝撃で、操舵室前部に設置されたGPSプロッターに額を打ち付けるとともに船室に落ち、意識が朦朧としていたところ、甲板員から主機を停止するように促され、主機を停止した後、船体の状況を確認し、船内に浸水は認めなかったものの、船底等に破口が生じていると考えて自力航行を断念した。</p> <p>本船は、船長が、携帯電話で、船舶を所有する友人に救援を依頼するとともに海上保安庁に本事故の発生を通報し、上げ潮に乗じて自然離礁した後、友人の船舶にえい航され、巡視船の伴走を受けながら、佐世保港に入港した。</p> <p>(付図1 事故発生経過概略図、写真1 修理後の本船(船首側)、写真2 修理後の本船(船尾側) 参照)</p>
<p>その他の事項</p>	<p>本船の喫水は、船首約0.5m、船尾約1.5mであった。</p> <p>海図W198(伊万里湾至長崎港口)によれば、帆上ノ瀬は、平均水面上の高さが約2.6mの水上岩の周囲に危険界線*1が表示された瀬で、航路標識は設置されていなかった。</p> <p>船長は、帆上ノ瀬の存在を知っていた。</p> <p>本船は、ふだん、操業日前日、日中の間に係留地である佐世保市久津漁港を出港して漁場周辺の宇久島等の港に入港し、船長及び甲板員が船内で十分な休息をとった後、翌日、夜が明けてから操業を行う形態をとっていた。</p> <p>船長は、12月2日に参加した行事の疲れが残っていたものの、12月は行事が多く、ふだんの操業形態では操業回数が少なくなるので、3日夜の行事に参加した後に久津漁港を出港し、俵ヶ浦南方沖で仮泊して休息をとり、4日夜明け前に同仮泊地を出航して宇久島周辺の漁場まで移動し、夜明けごろ操業を開始することとした。</p> <p>船長は、ふだん、約8時間の睡眠をとっていたが、俵ヶ浦南方沖で仮泊時、睡眠時間が約6時間であったので、本事故当時、睡眠が不足していた状態だったと本事故後に思った。</p> <p>船長は、本事故当時、夜間の航海で、ふだん、日中に航海するとき</p>
