船舶事故調査報告書

令和元年11月20日

運輸安全委員会（海事専門部会）議決

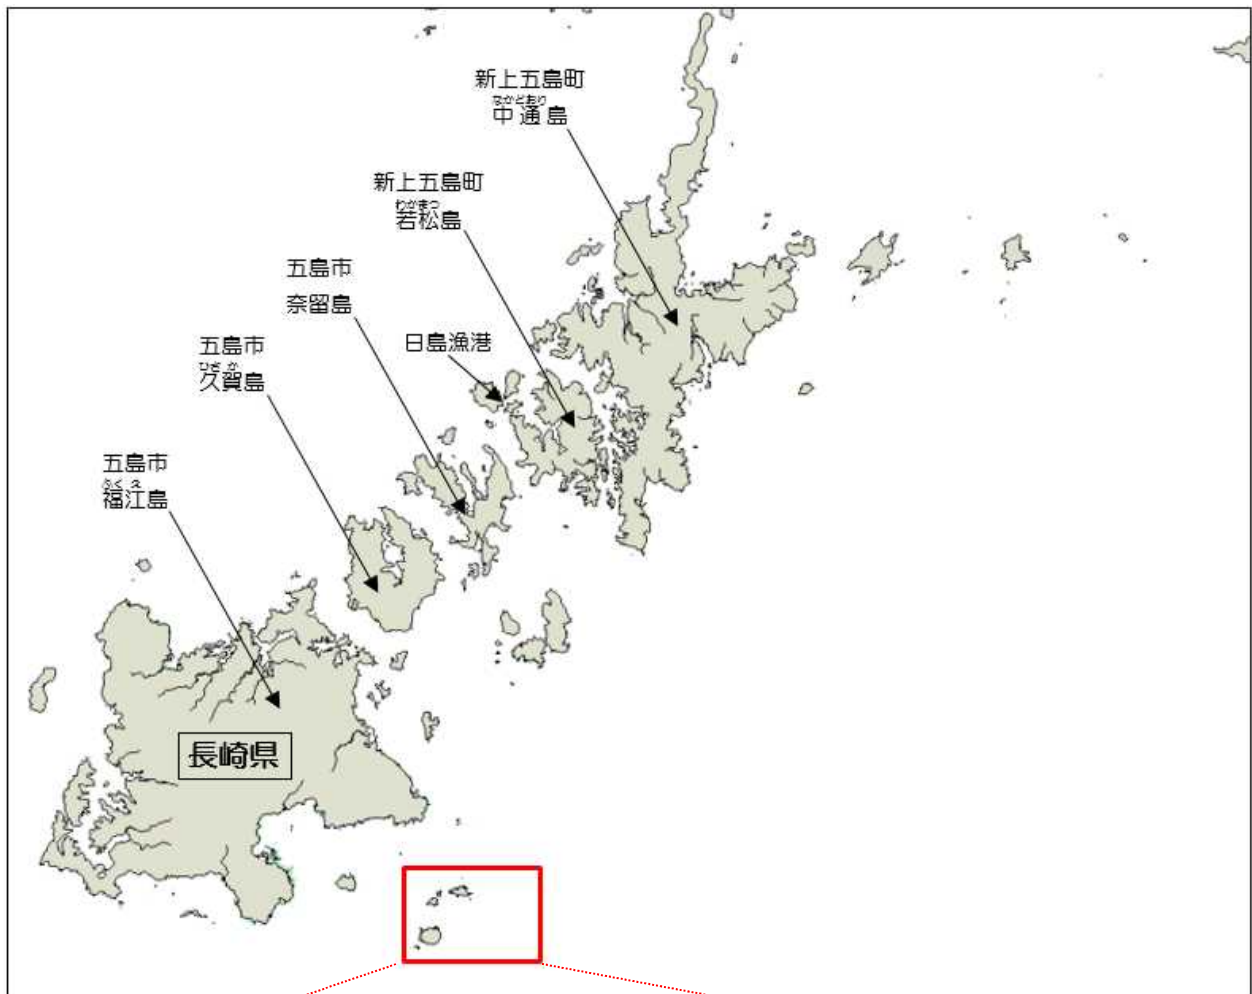
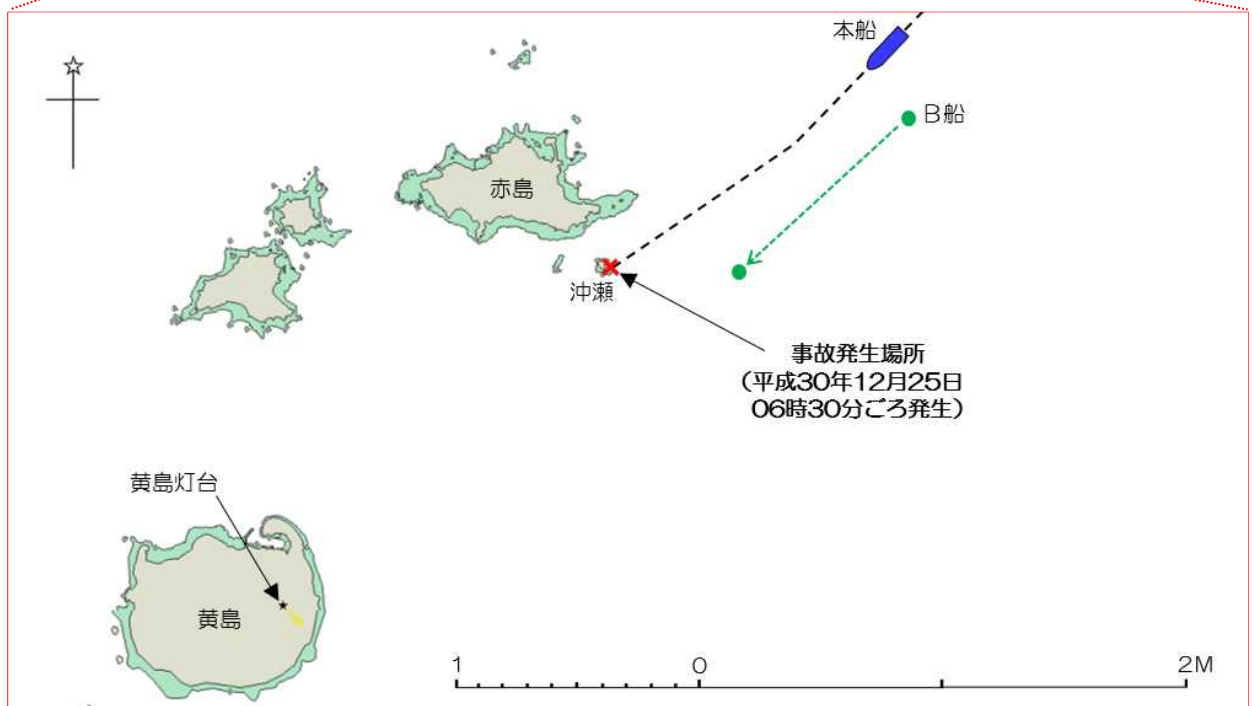
付図1 事故発生経過概略図

事故種類	乗揚
発生日時	平成30年12月25日 06時30分ごろ
発生場所	長崎県五島市赤島南東方沖の沖瀬 黄島灯台から真方位044° 1.9海里（M）付近 （概位 北緯32° 35.3′ 東経128° 55.8′）
事故の概要	漁船ちどり丸は、南西進中、沖瀬に乗り揚げた。 ちどり丸は、船底外板の破口等を生じた。
事故調査の経過	平成31年1月11日、本事故の調査を担当する主管調査官（長崎事務所）ほか1人の地方事故調査官を指名した。 原因関係者から意見聴取を行った。
事実情報 船種船名、総トン数 船舶番号、船舶所有者等 L×B×D、船質 機関、出力、進水等	漁船 ちどり丸、10トン HS2-2466（漁船登録番号）、個人所有 14.75m（Lr）×3.00m×1.10m、FRP ディーゼル機関、漁船法馬力数120、昭和62年9月21日
乗組員等に関する情報	船長 男性 69歳 一級小型船舶操縦士・特殊小型船舶操縦士・特定 免許登録日 昭和49年12月9日 免許証交付日 平成25年8月26日 （平成31年4月30日まで有効）
死傷者等	なし
損傷	船底外板に破口を伴う擦過傷、プロペラ軸及びプロペラ翼に曲損、ブラケット及び舵板に破損
気象・海象	気象：天気 晴れ、風向 南西、風力 1、視界 良好 海象：海上 平穏、潮汐 上げ潮の中央期 日出時刻：07時24分ごろ 常用薄明開始時刻：06時57分ごろ
事故の経過	本船は、船長が1人で乗り組み、延縄漁を行う目的で、五島市黄島周辺の漁場に向けて平成30年12月25日02時00分ごろ長崎県新上五島町日島漁港を出港した。 本船は、船長が、GPSプロッター及び0.5Mレンジとしたレーダーを作動させ、遠隔操舵装置を使用して手動で操船を行った後、五島市奈留島東方沖で自動操舵とし、後部甲板で漁具を準備しながら、

<p>時折、目視及び操舵室の出入口越しに見えるレーダーで見張りを引き、黄島に向けて約7ノットの対地速力で南進した。</p> <p>船長は、赤島北東方沖を南進中、前方に他船（以下「B船」という。）の灯火を認め、操舵室に設置された自動操舵装置の針路設定用のつまみを回してB船と赤島の間に向く針路に設定し、B船を航過した後、B船が本船を追い越して船首方で漂泊したため、再び自動操舵装置のつまみでB船と赤島の間に向く針路に設定し、その後、B船までは距離があると考え、立った姿勢で、バケツで汲み上げた海水を用いて後部甲板を洗い始めた。</p> <p>本船は、赤島南東方沖を南西進中、船長が、後部甲板を洗っていたところ、舵が浅所に接触する衝撃とともに船首が右方に振られるのを感じ、直後、操舵室に入り主機を中立運転としたものの、06時30分ごろ沖瀬に乗り揚げた。</p> <p>船長は、損傷状況を確認した後、自力航行が可能と判断し、上げ潮に乗じ、主機を後進にかけて離礁を試みたが、離礁することができず、携帯電話で118番通報を行った。</p> <p>本船は、海上保安庁が手配した地元漁船によって沖瀬から引き出された後、来援した巡視船にえい航されて奈留島港に入港し、後日、上架された。</p> <p>（付図1 事故発生経過概略図、写真1 本船、写真2 本船の後部甲板 参照）</p>
<p>その他の事項</p>	<p>本船の喫水は、船首約0.3m、船尾約1.5mであった。</p> <p>本船は、主たる根拠地が広島県呉市で、平成3年ごろから、日島漁港を基地として黄島や赤島等の周辺海域で操業を行っていた。</p> <p>船長は、ふだんから、出漁時、奈留島東方沖で自動操舵に切り替えた後、後部甲板で漁具の準備等を行っており、目視あるいはレーダーで他船を認めた場合は、自動操舵装置のつまみで針路を変更して他船を避航していた。</p> <p>沖瀬は、赤島南東方沖に位置する瀬で、海図W217（五島列島諸分図 第1）によれば、平均水面上の高さが4.7mの水上市の周囲に干出岩が拡延しており、航路標識は設置されていない。</p> <p>船長は、慣れた海域で、沖瀬の存在を知っており、船首方で漂泊したB船を避航する際、沖瀬の位置の見当を付けながら自動操舵装置でB船と赤島の間に向く針路に設定したので、沖瀬を避けて航行できると考え、GPSプロッターやレーダーで船位を確認せずに後部甲板を洗っていた。</p> <p>本船の自動操舵装置は、針路を設定した状態でも、回避操舵を行えるように遠隔操舵装置の操舵ダイヤルを中央位置から左右に回すことで転舵できるようになっていた。</p> <p>遠隔操舵装置は、本事故当時、操舵室後方の区画に置かれていた。</p>

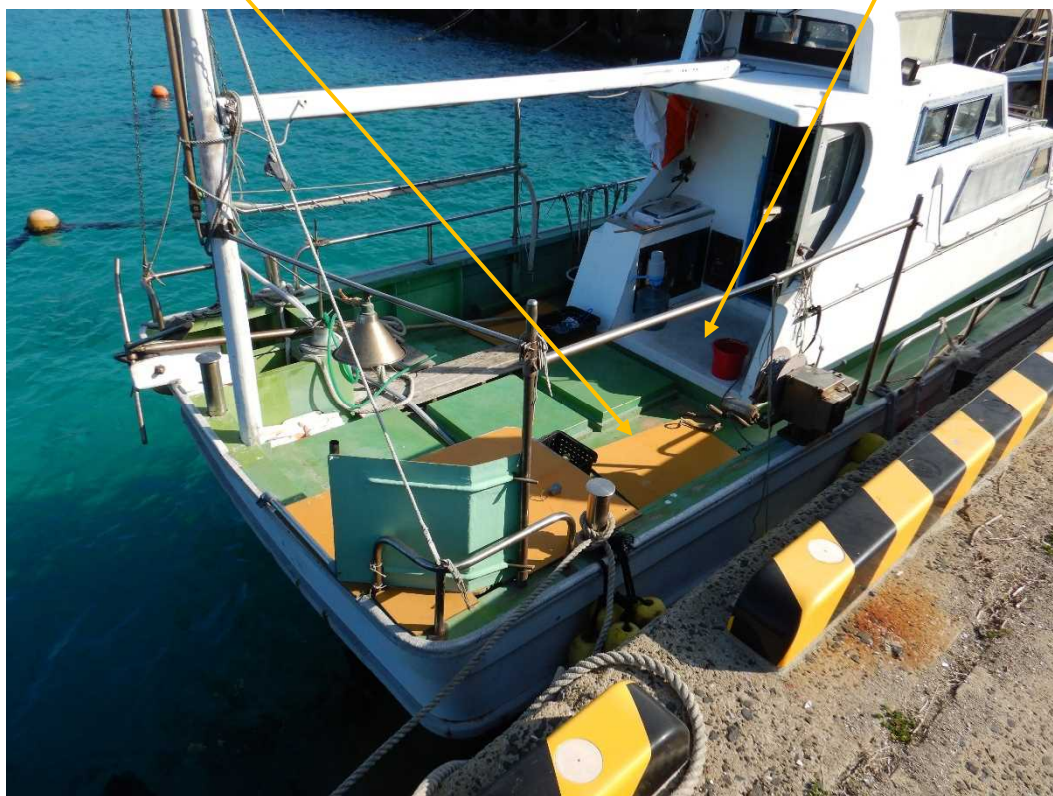
写真2 本船の後部甲板

<p>船長は、船首方で漂泊したB船を避航する際に自動操舵装置で設定した針路が沖瀬に向かう針路となっていたか、または、後部甲板の洗浄作業中に身体等が遠隔操舵装置に触れて操舵ダイヤルが中央位置から右にずれ、本船が沖瀬に向かって右転したかもしれないと本事故後に思った。</p>
<p>分析</p> <p>乗組員等の関与 船体・機関等の関与 気象・海象等の関与 判明した事項の解析</p>	<p>あり なし なし</p> <p>本船は、赤島南東方沖を自動操舵で南西進中、船長が、後部甲板を洗う作業を行いながら航行を続けたことから、沖瀬に向かって航行していることに気付かず、沖瀬に乗り揚げたものと考えられる。</p> <p>船長は、慣れた海域で、船首方で漂泊したB船を避航する際、沖瀬の位置の見当を付けながら自動操舵装置で針路を設定したので、沖瀬を避けて航行できると考えていたことから、後部甲板を洗う作業を行っていたものと考えられる。</p> <p>船長は、ふだんから、出漁時、自動操舵に切り替えた後、後部甲板で漁具の準備等を行っていたものと考えられる。</p>
<p>原因</p>	<p>本事故は、夜間、本船が赤島南東方沖を自動操舵で南西進中、船長が、後部甲板を洗う作業を行いながら航行を続けたため、沖瀬に向かって航行していることに気付かず、沖瀬に乗り揚げたものと考えられる。</p>
<p>再発防止策</p>	<p>今後の同種事故等の再発防止に役立つ事項として、次のことが考えられる。</p> <ul style="list-style-type: none"> ・ 夜間は、慣れた海域であっても、随時、GPSプロッターやレーダーで船位を確認すること。 ・ 1人乗組みの場合、自動操舵中の甲板作業は乗揚や衝突へのリスクを増大させるので、甲板作業は漁場到着後など安全な状況下で行うこと。 ・ 遠隔操舵装置は、誤って触れるような場所には置かないこと。

船長が後部甲板の洗浄を行っていた場所

遠隔操舵装置を置いていた場所
