船舶事故調査報告書

事故種類	衝突
発生日時	令和元年5月4日 08時20分ごろ
発生場所	長崎県長崎市沖之島南方沖 <small>おきの</small> <small>ひぜんくろせ</small> 肥前黒瀬灯台から真方位192°1,100m付近 （概位 北緯32°40.5′ 東経129°46.7′）
事故の概要	プレジャーボート <small>なみ</small> 奈美丸は、南西進中、また、プレジャーボートかづ丸は、漂泊中、両船が衝突した。 奈美丸は、プロペラ翼の曲損等を生じ、また、かづ丸は、右舷側外板に破口等を生じて沈没した。
事故調査の経過	令和元年5月8日、本事故の調査を担当する主管調査官（長崎事務所）ほか1人の地方事故調査官を指名した。 原因関係者から意見聴取を行った。
事実情報 船種船名、総トン数 船舶番号、船舶所有者等 L×B×D、船質 機関、出力、進水等	A プレジャーボート 奈美丸、3.2トン 292-39633長崎、個人所有 9.52m (Lr) × 2.53m × 0.83m、FRP ディーゼル機関、154.46kW、平成3年9月 B プレジャーボート かづ丸、0.9トン NS3-48970（漁船登録番号）、個人所有 6.56m (Lr) × 1.94m × 0.60m、FRP ディーゼル機関、26.48kW、昭和59年8月8日 第292-24830号（船舶検査済票の番号）
乗組員等に関する情報	A 船長A 男性 67歳 一級小型船舶操縦士・特殊小型船舶操縦士・特定 免許登録日 平成14年6月10日 免許証交付日 平成29年5月16日 （令和4年6月9日まで有効） B 船長B 男性 70歳 一級小型船舶操縦士・特殊小型船舶操縦士・特定 免許登録日 昭和58年8月9日 免許証交付日 平成27年11月25日 （令和2年11月24日まで有効）
死傷者等	なし

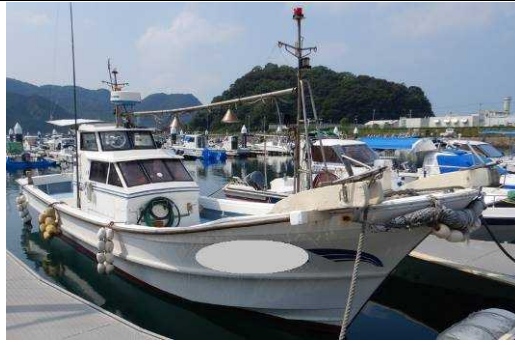
写真3 A船

<p>A船は、08時18分ごろ肥前黒瀬灯台の東方沖を通過し、船長Aが、再度天窓から顔を出して前方を確認した後、椅子に腰を掛け、操舵室出入口付近にいた同乗者A₁と会話をしながら操船に当たっていたところ、船首方至近にB船のマストを視認し、右舵一杯を取ったものの、08時20分ごろA船の船首部がB船の右舷前部に衝突した。</p> <p>船長Aは、直ちにクラッチレバーを中立としたところ、A船がB船に乗り上がって停止し、付近の海面に船長B及び船長Bの親族（以下「同乗者B」という。）を認めたので、同乗者A₁及び同乗者A₂と協力してB船の乗船者2人を救助した後、118番通報を行った。</p> <p>B船は、船長Bが1人で乗り組み、同乗者Bを乗せ、06時50分ごろ肥前黒瀬灯台南東方沖の釣り場に到着し、右舷船尾部からシーアンカーを投入して船首を西南西方に向け、機関を停止して漂泊を開始し、風及び潮流により西南西方に流されながら、船長Bが右舷前部で、同乗者Bが左舷前部で、それぞれ甲板に座って手釣りを行っていた。</p> <p>船長Bは、08時17分ごろ伊王島大橋の南方沖を南進するA船を初認し、A船を見ながら釣りを行っていたところ、A船が肥前黒瀬灯台東方沖を通過した頃、A船の船首がB船に向いたものの、まだ距離があったので、危険を感じていなかった。</p> <p>船長Bは、これまで航行船が漂泊中のB船を避けていたので、そのうちA船がB船を避けてくれると思ってA船の動静を見ていたが、A船が針路を変えずに接近するのを見て、同乗者BにA船の接近を知らせるとともに、立ち上がって両手を上げ、大声で叫んだものの、更にA船が接近して来るので危険を感じ、衝突直前、同乗者Bと共に海に飛び込んだ。</p> <p>船長B及び同乗者Bは、A船の乗船者によりB船に引き上げられ、付近から来援したプレジャーボートに一旦移乗した後、同船からA船に移乗した。</p> <p>B船は、本事故後、A船の下になっていたところ、船首部を上にした状態で沈没した。</p> <p>(付図1 事故発生経過概略図 参照)</p>
<p>その他の事項</p>	<p>A船は、約17knの速力で航行すると、操舵室右舷側の椅子に腰を掛けた状態で、船首浮上により正船首右舷約8°から左舷約13°までの範囲に死角が生じていた。</p> <p>(写真3、写真4参照)</p>

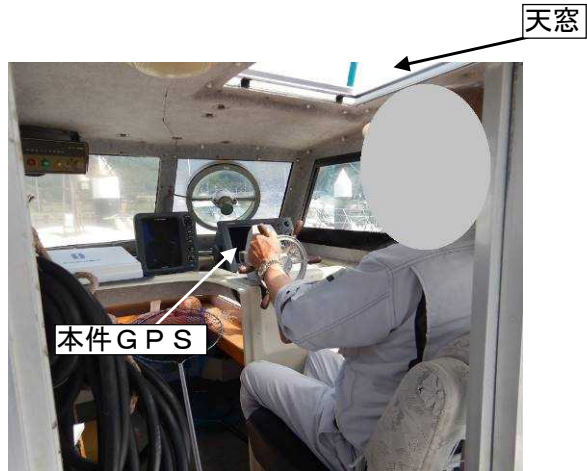
写真4 船長Aの操船姿勢（再現）

船長Aは、ふだん、天窓から顔を出して船首死角を補う見張りを行っていたが、本事故当時、天窓から顔を出した際、高島及び中ノ島を見ながら針路を定めることに意識を向けていたので、B船に気付かなかったのだろうと本事故後に思った。

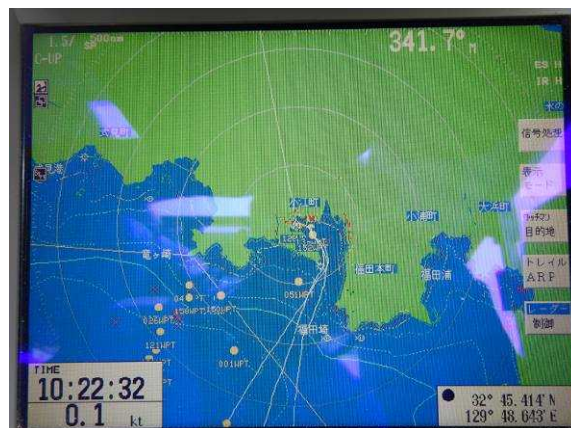
写真5 本件GPSの画面（着棧中、1.5Mレンジ）

船長Aは、本件GPSを約3～4Mレンジとし、画面に表示された船首線を見ながら、主に船位及び針路を確認する目的で本件GPSを使用しており、レンジを拡大表示していなかったため、レーダー映像上のB船に気付かなかったと本事故後に思った。（写真5参照）
