船舶事故調査報告書

令和元年11月13日
 運輸安全委員会（海事専門部会）議決
 委員 佐藤 雄二（部会長）
 委員 田村 兼吉
 委員 岡本 満喜子

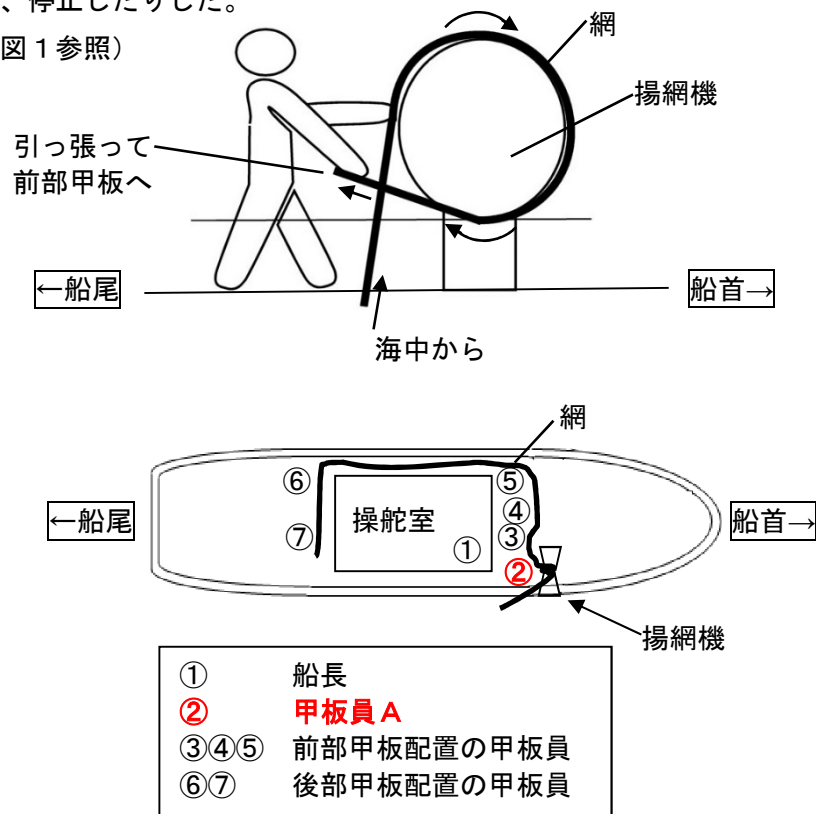
図1 揚網作業の状況

甲板員Aは、前部甲板の作業が間に合わない場合や、魚が数匹重なって網にかかる等、そのまま揚網機に通すと魚体に傷が付くおそれがある場合、揚網機を通る前に網から魚を払い落とす必要があり、状況に応じて揚網機の機側にあるレバーを操作し、回転速度を落としたり、停止したりした。

甲板員Aは、魚が2匹重なって網にかかっているのが見えたので、このまま網が揚網機を通ると魚体に傷が付くと思い、右手で網を引っ張りながら左手で魚を払い落とそうとしたところ、13時20分ごろ、左手の指先が巻き込み中の網に引っ掛かり、揚網機に巻き込まれた。

<p>原因</p>	<p>本事故は、本船が増毛港北西方沖で揚網作業中、揚網機の操作に当たっていた甲板員 A が、揚網機を回転させたまま、巻き込み中の網に左手で触れたため、指先が網に引っ掛かり、左手が揚網機に巻き込まれたことにより発生したものと考えられる。</p>

<p>再発防止策</p>	<p>今後の同種事故等の再発防止に役立つ事項として、次のことが考えられる。</p> <ul style="list-style-type: none"> ・ 揚網機を使用する際、巻き込み中の網に手を触れる行為は、巻き込まれるおそれがあるので、揚網機を停止してから行うこと。
---------------------	---
