船舶事故調査報告書

令和元年11月20日
 運輸安全委員会（海事専門部会）議決
 委員 佐藤 雄二（部会長）
 委員 田村 兼吉
 委員 岡本 満喜子

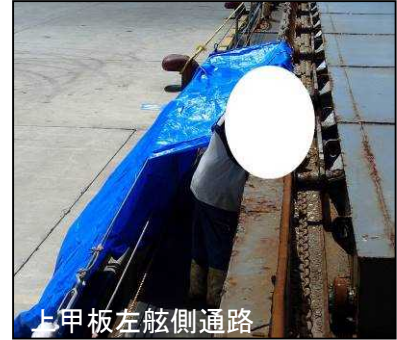
写真2 シートを張る作業

本件作業は、積荷役の際、本件棧橋から本船の貨物倉まで伸びているベルトコンベアから土砂が海に落ちないように海洋汚染防止対策として行っており、約10m四方のシートを3枚重ねて2か所に設置するので、乗組員全員で行うこととしていた。

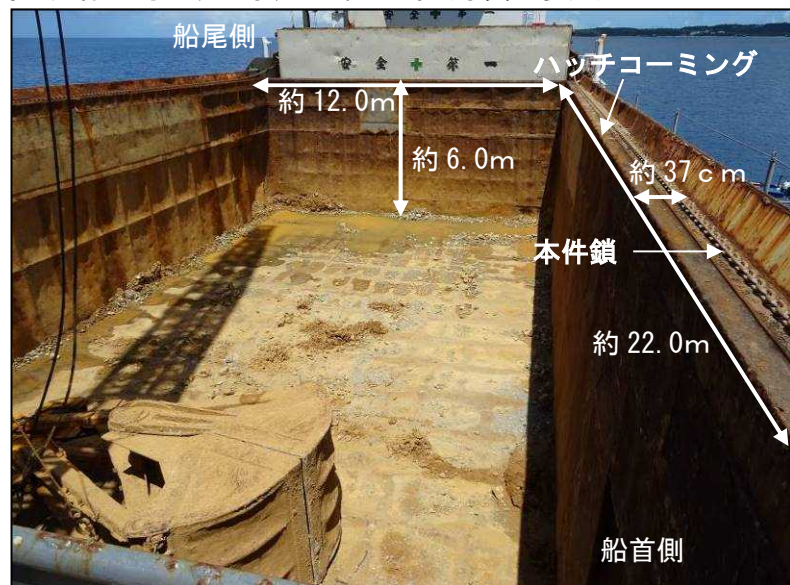
船長は、貨物倉（縦約22.0m×横約12.0m×深さ約6.0m）の上端にある約37cm幅の左舷側ハッチコーミング（以下、単に「ハッチコーミング」という。）上で、シートの紐を、ハッチコーミング上にある鎖（以下「本件鎖」という。）に結び付けることが危険を伴うので、落下防止の安全帯を着けて自ら対応しており、本事故当時も同様に対応する予定であった。(写真3参照)

写真3 本船の貨物倉

機関士は、他の乗組員が上甲板左舷側通路上の立ち位置で、シートの紐を本件鎖に結び付けている時、ハッチコーミング上を落下防止の安全帯を着けないまま船尾方から船首方に向けて歩き、シートの紐を本件鎖に結び付けようとしたところ、本船が風の影響で本件棧橋のフェンダーと接触して揺れたことにより、身体のバランスを崩して貨物倉内に落下し、約6m下の底に身体を打ち付けた。

<p>落下防止の安全帯を着けないまま作業に従事しようとしたものと推定される。</p> <p>本件作業は、シートを3枚重ねる作業過程の中で、2枚目及び3枚目のシートを張る際、ハッチコーミング上での作業となって貨物倉に落下するおそれがあることから、落下防止の安全帯を着けて安全を確保した上で従事する必要があったものと認められる。</p>
<p>原因</p>	<p>本事故は、本船が、本件棧橋で南方からの風を受けて揺れている状況下、機関士が、本件作業を行う際、ハッチコーミング上で落下防止の安全帯を着けないまま作業に従事しようとしたため、本船の揺れによって身体のバランスを崩し、貨物倉内に落下したことにより発生したものと推定される。</p>
<p>再発防止策</p>	<p>船長は、本事故後、ハッチコーミング上での作業を止めた。</p> <p>船長は、本件作業について、シートの紐を結び付ける箇所を本件鎖の位置から舷縁の安全索の位置に変更したことにより、上甲板左舷側通路がシートで覆われなくなり、荷役中に同通路に落ちる土砂についてはスコップですくって貨物倉に投げ入れることとする措置を採った。(写真4参照)</p> <div data-bbox="837 958 1374 1294" data-label="Image"> </div> <p style="text-align: center;">写真4 シートを張る作業の変更</p> <p>今後の同種事故等の再発防止に役立つ事項として、次のことが考えられる。</p> <ul style="list-style-type: none"> ・ 高所作業により落下のおそれがある作業については、落下防止の安全帯を着けてから作業に従事すること。 ・ 運航管理者と船長は、本件作業について、効率的かつ安全な作業環境の確保に努めること。
