船舶事故調査報告書

事故種類	衝突
発生日時	令和元年5月19日 09時40分ごろ
発生場所	福島県富岡町富岡川河口東方沖 <small>おらがはま</small> 小良ヶ浜灯台から真方位100° 13.8海里（M）付近 （概位 北緯37° 19.5′ 東経141° 19.2′）
事故の概要	貨物船 <small>せいじゆ</small> 誠寿丸は、南進中、貨物船 <small>みやもと</small> 宮本丸は、南南西進中、両船が衝突した。 誠寿丸は、左舷船尾部ブルワークの凹損等を生じ、宮本丸は、右舷船首部ブルワークに破口を伴う凹損を生じた。
事故調査の経過	令和元年5月22日、本事故の調査を担当する主管調査官（仙台事務所）を指名した。 なお、後日、1人の地方事故調査官を新たに指名した。 原因関係者から意見聴取を行った。
事実情報 船種船名、総トン数 船舶番号、船舶所有者等 L×B×D、船質 機関、出力、進水等	A 貨物船 誠寿丸、748トン 140935、誠洋汽船株式会社 83.13m×13.00m×8.10m、鋼 ディーゼル機関、1,471kW、平成20年12月10日 B 貨物船 宮本丸、499トン 141609、宮本海運有限会社 75.93m×12.50m×7.00m、鋼 ディーゼル機関、735kW、平成24年1月23日
乗組員等に関する情報	A 船長A 男性 72歳 四級海技士（航海） 免許年月日 昭和47年4月14日 免状交付年月日 平成26年3月19日 免状有効期間満了日 令和元年6月24日 B 船長B 男性 45歳 五級海技士（航海） 免許年月日 平成7年12月7日 免状交付年月日 平成27年9月17日 免状有効期間満了日 令和2年12月6日
死傷者等	なし

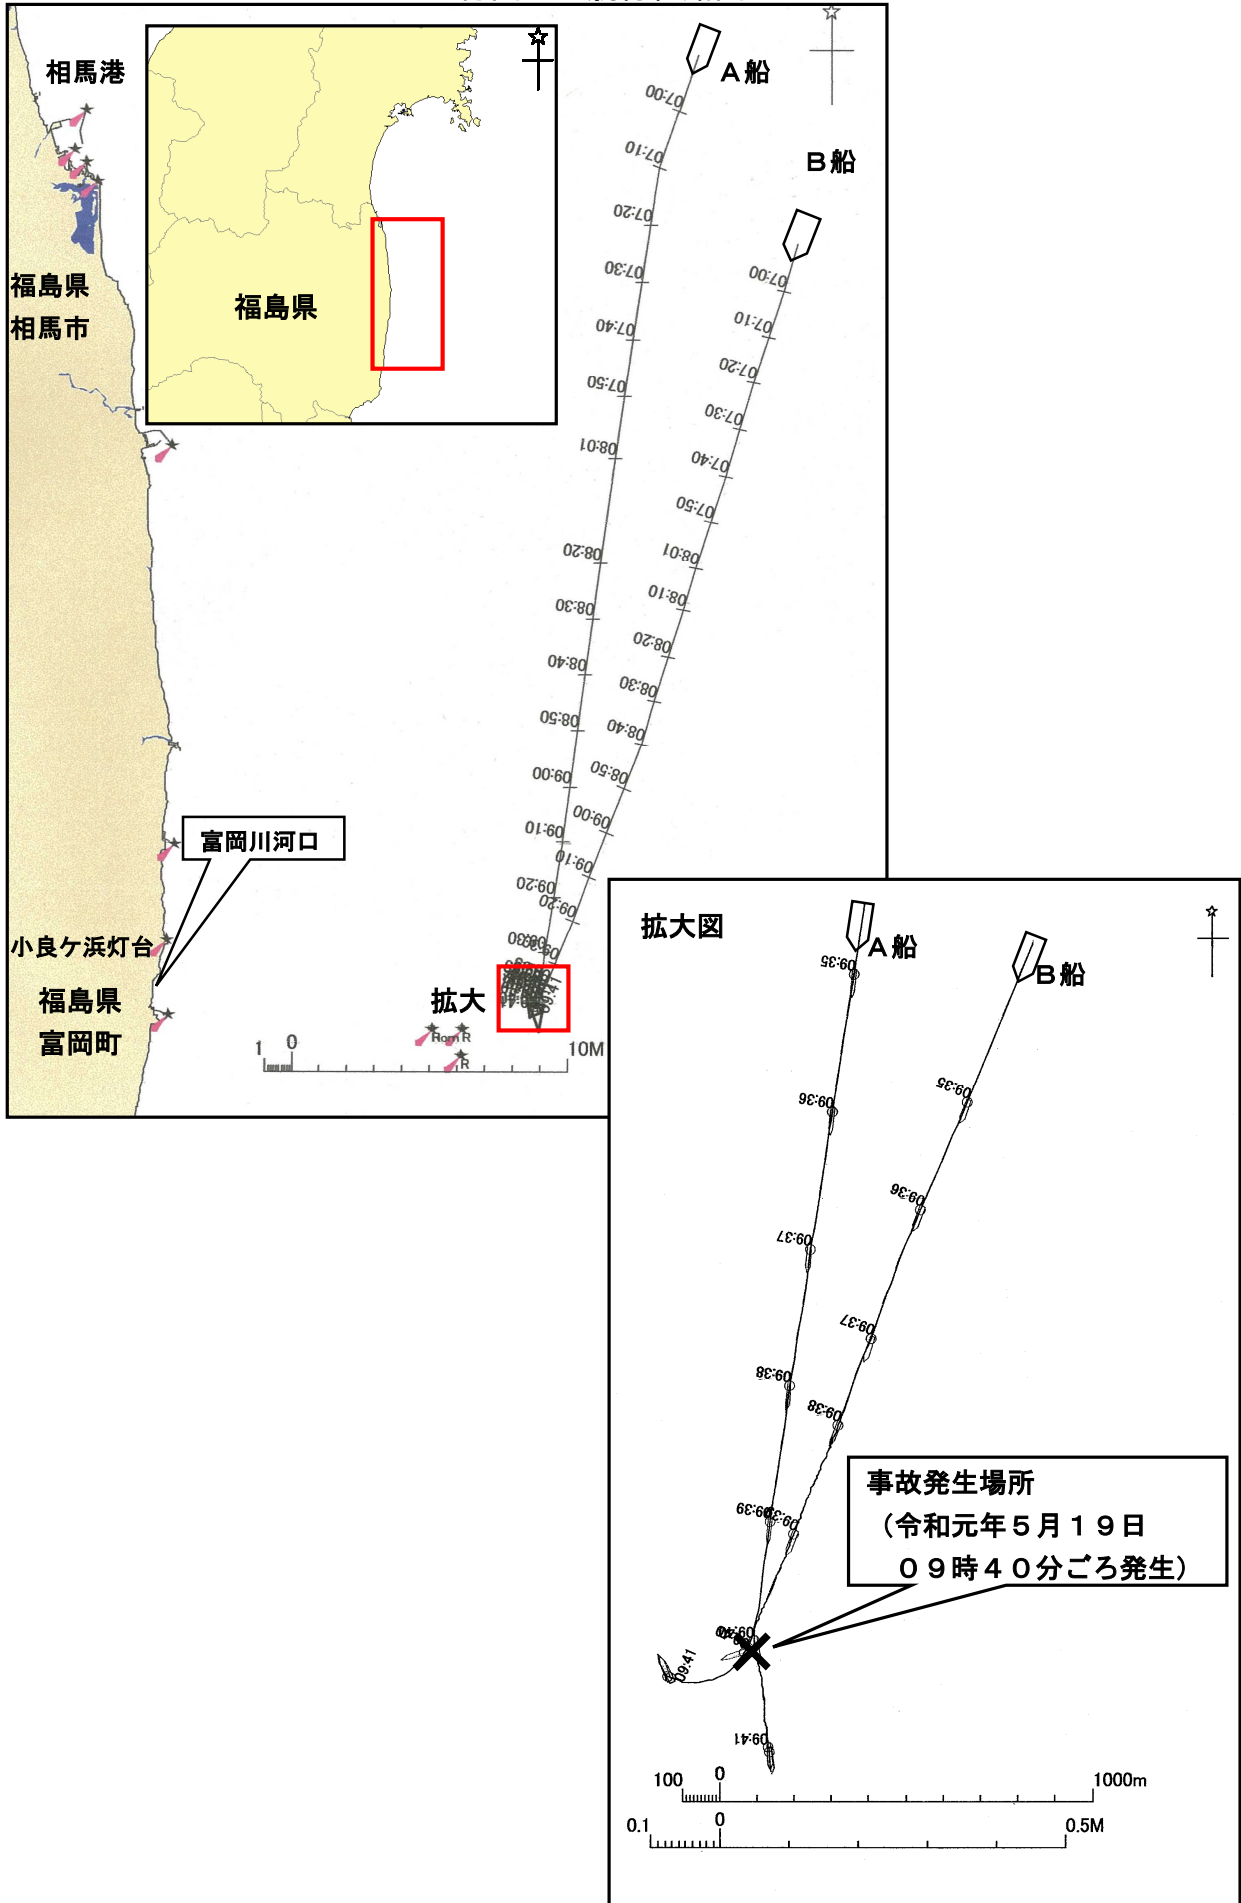
付図1 航行経路図

<p>分析</p> <p>乗組員等の関与</p> <p>船体・機関等の関与</p> <p>気象・海象等の関与</p> <p>判明した事項の解析</p>	<p>A あり、B あり</p> <p>A なし、B なし</p> <p>A あり、B なし</p> <p>A船は、富岡川河口東方沖を南進中、船長Aが、うねりによる船体の動揺を軽減させようと変針した後、変針したことを失念し、B船に接近していることに気付かず航行を続けたことから、B船と衝突し</p>

<p>たものと考えられる。</p> <p>船長Aは、周囲に航行の支障となる船舶がおらず、緊張が緩んだ状態で船橋当直を行っていたことから、B船に接近していることに気付かなかったものと考えられる。</p> <p>B船は、富岡川河口東方沖を南南西進中、船長Bが、B船を前方に見る態勢のA船がB船との船間距離を十分に離して追い越すものと思いい、A船の動静に注目せずに航行を続けたことから、A船が接近していることに気付くのが遅れ、A船と衝突したものと考えられる。</p>
原因	<p>本事故は、富岡川河口東方沖において、A船が南進中、B船が南南西進中、船長Aが、変針したことを失念し、B船に接近していることに気付かずに航行を続け、また、船長Bが、A船がB船との船間距離を十分に離して追い越すものと思いい、A船の動静に注目せずに航行を続けたため、両船が衝突したものと考えられる。</p>
再発防止策	<p>今後の同種事故等の再発防止に役立つ事項として、次のことが考えられる。</p> <ul style="list-style-type: none"> ・ 航行中は、常時、周囲の適切な見張りを行うとともに、レーダーのガードリング機能を活用すること。 ・ 追越し船は、追い越される船舶を確実に追い越すとともに、その船舶から十分に遠ざかるまでその船舶の進路を避けること。また、常時、目視及びレーダーにより、自船と他船との位置関係を適切に把握しておくこと。 ・ 追い越される船舶においても、適宜、目視及びレーダーによる追越し船に対する見張りを適切に行うとともに、追越し船の動静を適切に把握しておくこと。
