船舶事故調査報告書

事故種類	乗組員死亡
発生日時	令和元年6月29日 04時50分ごろ
発生場所	山形県鶴岡市鼠ヶ関港西北西方沖 粟島港東防波堤灯台から真方位305°27.9海里（M）付近 （概位 北緯38°44.1′ 東経138°46.2′）
事故の概要	漁船羽前丸は、ばい籠の揚収作業中、機関長がポールローラに右半身を巻き込まれて死亡した。
事故調査の経過	令和元年8月19日、本事故の調査を担当する主管調査官（仙台事務所）ほか1人の地方事故調査官を指名した。 原因関係者から意見聴取を行った。
事実情報 船種船名、総トン数 船舶番号、船舶所有者等 L×B×D、船質 機関、出力、進水等	漁船 羽前丸、14トン YM2-1076（漁船登録番号）、山形県漁業協同組合 16.06m（Lr）×4.55m×1.62m、FRP ディーゼル機関、479kW、平成14年8月21日 第211-17040号（船舶検査済票の番号）
乗組員等に関する情報	船長 男性 52歳 一級小型船舶操縦士・特殊小型船舶操縦士・特定 免許登録日 平成4年11月18日 免許証交付日 平成30年2月6日 （令和5年2月5日まで有効） 機関長 男性 43歳 一級小型船舶操縦士 免許登録日 平成30年5月25日 免許証交付日 平成30年5月25日 （令和5年5月24日まで有効）
死傷者等	死亡 1人（機関長）
損傷	なし
気象・海象	気象：天気 曇り、風向 南東、風力 2 海象：波向 北北西、波高 約0.5～1.0m 日出時刻：04時22分ごろ
事故の経過	本船は、船長、機関長及び甲板員が乗り組み、令和元年6月28日23時00分ごろばい籠漁を行う目的で鼠ヶ関港を出港し、同港西北

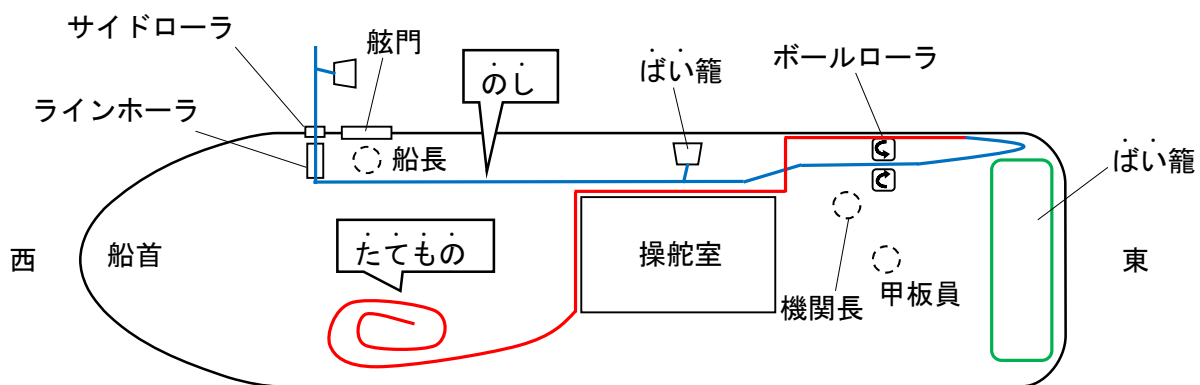
付図2 本船の状況概略図

<p>西方沖の漁場に着いた後、東西方向に仕掛けたばい籠に沿って船首を西方に向け、主機を中立運転の状態とし、船長が、前部甲板でラインホーラにつき、機関長及び甲板員を後部甲板に配置し、29日03時40分ごろ揚収作業を開始した。</p> <p>本船では、船長が、ラインホーラを操作して‘たてものと呼ばれる瀬縄’（以下「たてもの」という。）を巻き上げてから‘ばい籠を繫いだのしと呼ばれる幹縄’（以下「のし」という。）を巻き上げ、ばい籠から漁獲物を取り出し、機関長が、船尾のボールローラを操作してのしを巻き取り、もつれたのしの調整等を行い、甲板員が餌をばい籠に取り付けて船尾部に積む作業に当たっていた。</p> <p>船長は、04時50分ごろ巻き揚げたのしが弛んでいることに気が付き、異常を感じて船尾方を見ると、のしがボールローラから外れ、巻き取られたのしの上に機関長が左半身を下にして倒れているのを発見し、ラインホーラを停止させた。</p> <p>船長は、ボールローラを停止させて機関長に声を掛けたところ、会話が出来る程度にまで意識が回復したものの、吐血して苦しそうな状態であるのを認めた。</p> <p>本船は、船長が、直ちに海上保安庁に救助を要請して揚収作業中ののしを切断した後、粟島方面に向けて航行を開始し、07時33分ごろ来援したヘリコプタによって機関長の吊り上げ救助が行われた。</p> <p>機関長は、病院への搬送中に心肺が停止し、病院に到着後、08時03分ごろ医師により死亡が確認され、死因が右外傷性緊張性気胸と診断された。</p> <p>（付図1 事故発生場所概略図、付図2 本船の状況概略図、写真1 本船、写真2 ボールローラの設置状況、写真3 ボールローラ参照）</p>
<p>その他の事項</p>	<p>機関長は、平成23年ごろから本船でばい籠漁に従事してボールローラの操作に当たっていた。</p> <p>本船のボールローラは、右舷船尾側の甲板上高さ約190cmの位置に設置され、油圧駆動式で、付近に設置された操作レバーを起倒することによって、発停を行うことができるようになっており、安全装置が備えられていた。</p> <p>本船のばい籠漁では、たてもの（直径約14～16mm、長さ約1,000～1,300m、合成繊維製）とのし（直径約16mm、長さ約2,500～3,100m、合成繊維製）を連結し、約125個のばい籠を約20～25m間隔でのしに繋げて海底にはわせていた。（図1参照）</p>
