船舶事故調査報告書

令和元年 11月13日
運輸安全委員会（海事専門部会）議決

事故種類	乗揚
発生日時	平成30年12月24日 20時17分ごろ
発生場所	京浜港横浜第5区 横須賀港東防波堤北灯台から真方位354° 1.2海里（M）付近 （概位 北緯35° 20.9′ 東経139° 39.6′）
事故の概要	旅客船SANTA BARCAは、北北東進中、のり養殖施設に乗り揚げた。 SANTA BARCAは、主機の逆転減速機に焼損を生じた。
事故調査の経過	平成30年12月26日、本事故の調査を担当する主管調査官（横浜事務所）ほか1人の地方事故調査官を指名した。 原因関係者から意見聴取を行った。
事実情報 船種船名、総トン数 船舶番号、船舶所有者等 L×B×D、船質 機関、出力、進水等	旅客船 SANTA BARCA、18トン 235-47638 神奈川、株式会社東京ベイガード、京浜フェリーポート株式会社（運航会社、A社） 14.98m（Lr）×4.48m×2.10m、FRP ディーゼル機関、423kW、平成19年10月
乗組員等に関する情報	船長 男性 70歳 一級小型船舶操縦士・特殊小型船舶操縦士・特定 免許登録日 昭和52年7月8日 免許証交付日 平成30年10月22日 （令和5年11月21日まで有効）
死傷者等	なし
損傷	本船 主機逆転減速機に焼損 のり養殖施設 係留ロープ切断、のり網等に破損
気象・海象	気象：天気 曇り、風向 北、風速 5～6m/s、視界 良好 海象：波高 約0.5m、潮汐 下げ潮の中央期
事故の経過	本船は、船長及び甲板員が乗り組み、旅客20人及び添乗員1人を乗せ、船首約0.6m、船尾約1.7mの喫水で、海上で花火を観覧する目的で平成30年12月24日19時15分ごろ京浜港横浜第5区の神奈川県横浜市八景島東方沖に向けて京浜港横浜第1区の大さん橋ふ頭東側の船溜まりを出港した。 本船は、横浜市福浦東方沖に差し掛かり、福浦東方沖約100mに設置された灯浮標の黄色の灯火を船首目標として南進したのち、同灯

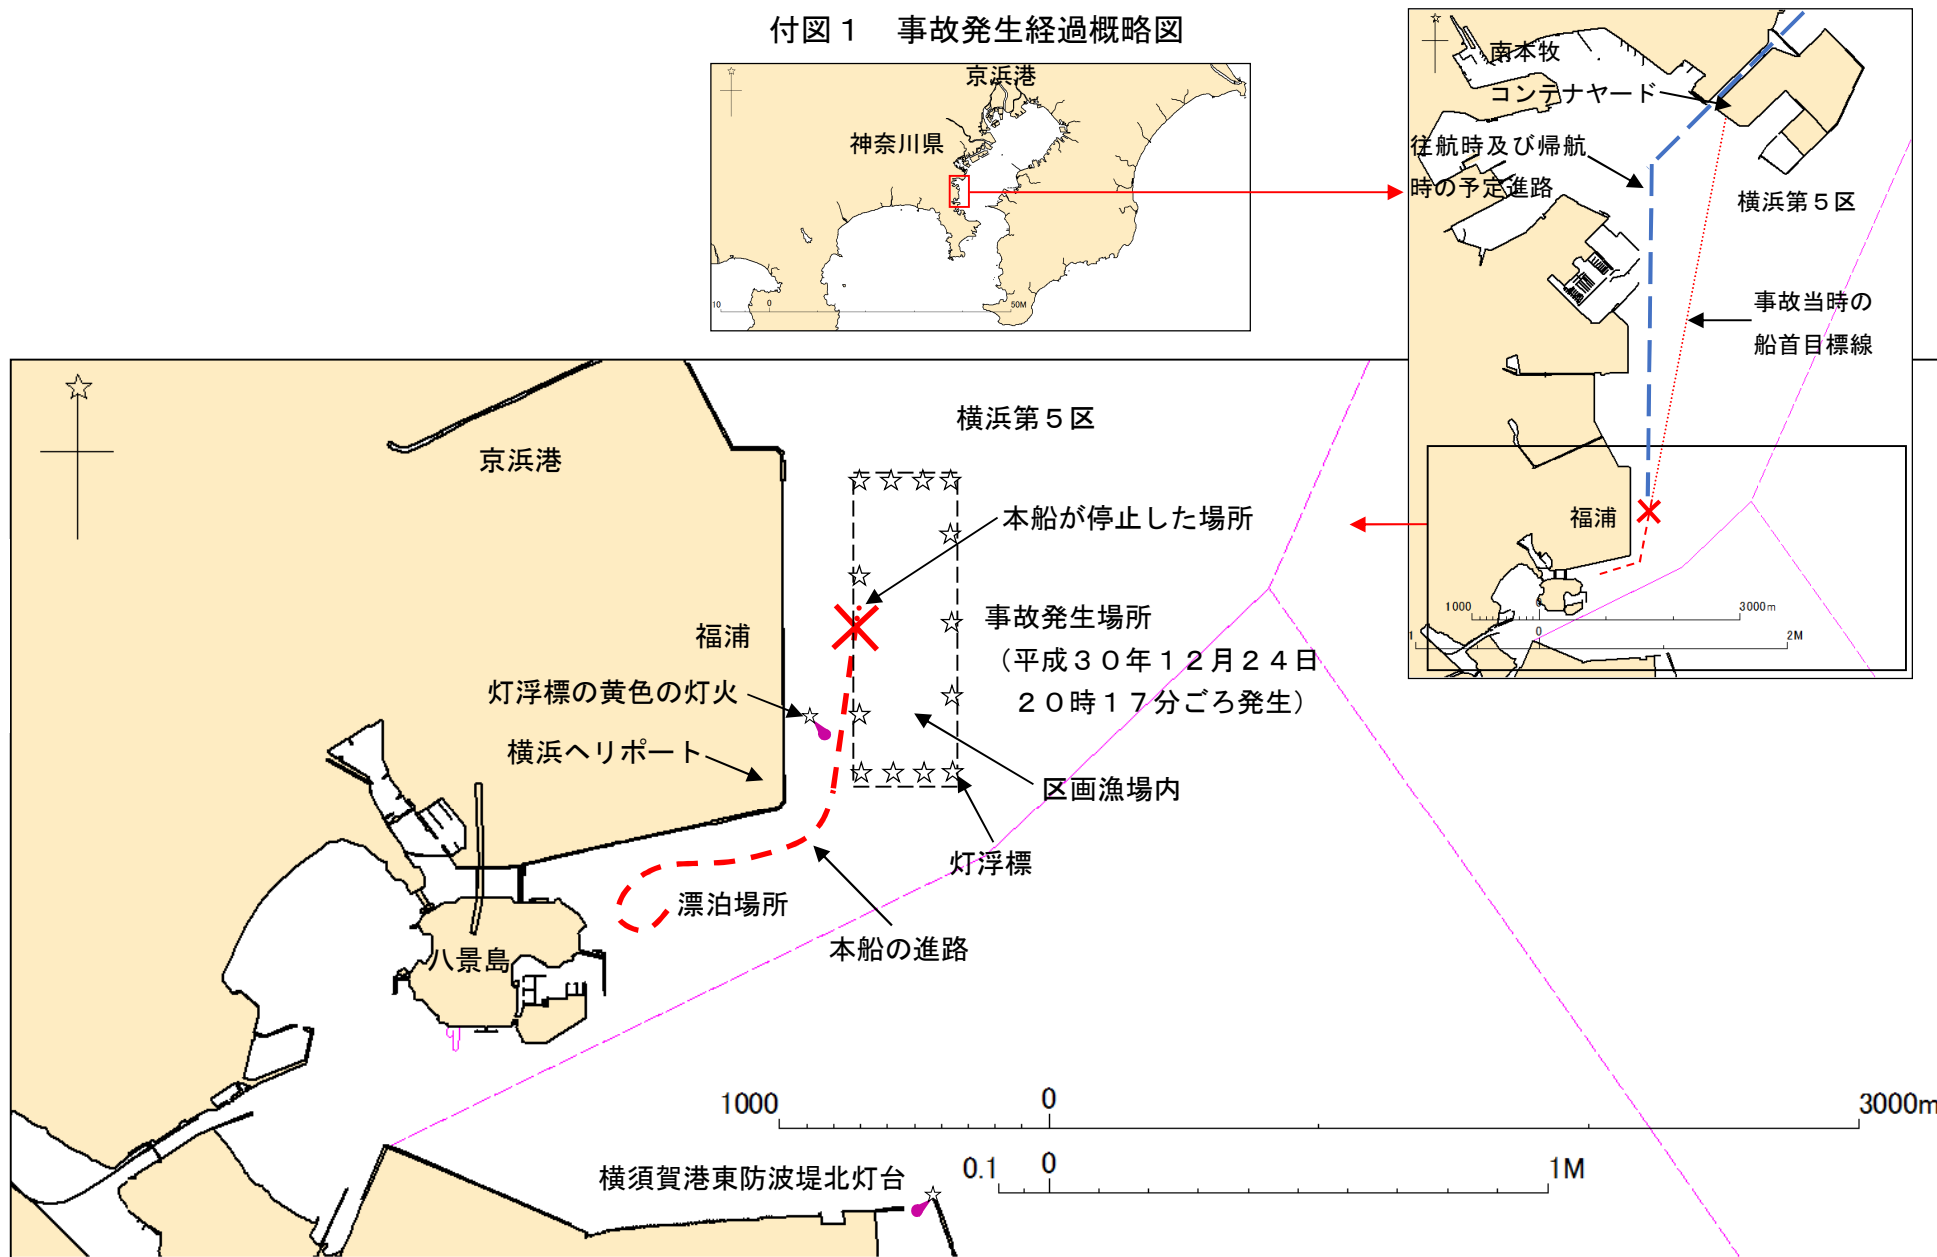
付図1 事故発生経過概略図

<p>火を右舷側に見て距離約50mで通過して南南西進し、横浜ヘリポート沖で右転して19時55分ごろ八景島東方沖の観覧場に到着した。</p> <p>本船は、花火の観覧を終え、20時13分ごろ、大さん橋ふ頭に向けて帰航を開始した。</p> <p>本船は、観覧場所から東進したのち、横浜ヘリポート南東方沖で針路を左に転じ、横浜市南本牧にあるコンテナヤードの明かりを船首目標として福浦東方沖を約8～10ノットの対地速力で北北東進中、20時17分ごろ推進器に何かが巻き付くような感じがしたのち、ゆっくり停止した。</p> <p>船長は、主機の前後進を繰り返したものの、動きがとれず、周囲にのり網が見えたので、プロペラ点検口の覗き窓を開けて推進器の状態を見たところ、のり養殖施設（以下「本件養殖施設」という。）の係留ロープ等がプロペラ軸に絡まっているのを認め、本件養殖施設内に乗り揚げたことを知った。</p> <p>船長は、自力航行が不可能と判断し、運航管理者に本事故の発生を連絡したものの、A社が手配し来援した救助船も本件養殖施設内にいる本船に近づけないので、118番通報し、海上保安庁に救助を要請した。</p> <p>乗組員2人、旅客20人及び添乗員1人は、来援した海上保安庁のヘリコプターに救助された。</p> <p>本船は、25日06時30分ごろ、八景島南方沖を漂流していたところを地元の漁船によって発見され、横浜市金沢漁港にえい航された。</p> <p>（付図1 事故発生経過概略図、写真1 本船、写真2 本船の操舵室 参照）</p>
<p>その他の事項</p>	<p>A社は、本船で主に年間を通じて京浜港の工場夜景のクルーズのほか、花火の観覧を目的とする運航を行い、平成29年から初めて大さん橋～八景島東方沖の航路において不定期航路の運航を始めていた。</p> <p>A社は、大さん橋～八景島東方沖の航路に赴く前に、その都度、内航不定期航路事業変更届出書を提出していたが、今までは10月末～4月にかけての本件養殖施設が設置されていた時期に同航路の不定期運航を行うことがなかったので、水路調査を行っておらず、同航路上に本件養殖施設が設置されていることを知らなかった。</p> <p>本件養殖施設は、福浦東方沖約120～520mに四角形の形状で、南北約1,100m、東西約375m及び外周約2,950mの区画漁場内にあり、平成30年10月29日から平成31年4月23日までの間、のり網が設置されて養殖漁業が行われていた。</p> <p>本件養殖施設の情報は、プレジャーボート・小型船舶用港湾案内（一般財団法人日本水路協会発行）に掲載されており、海上保安庁の沿岸海域環境保全情報（CeisNet：シーズネット）でも閲覧が可能で</p>

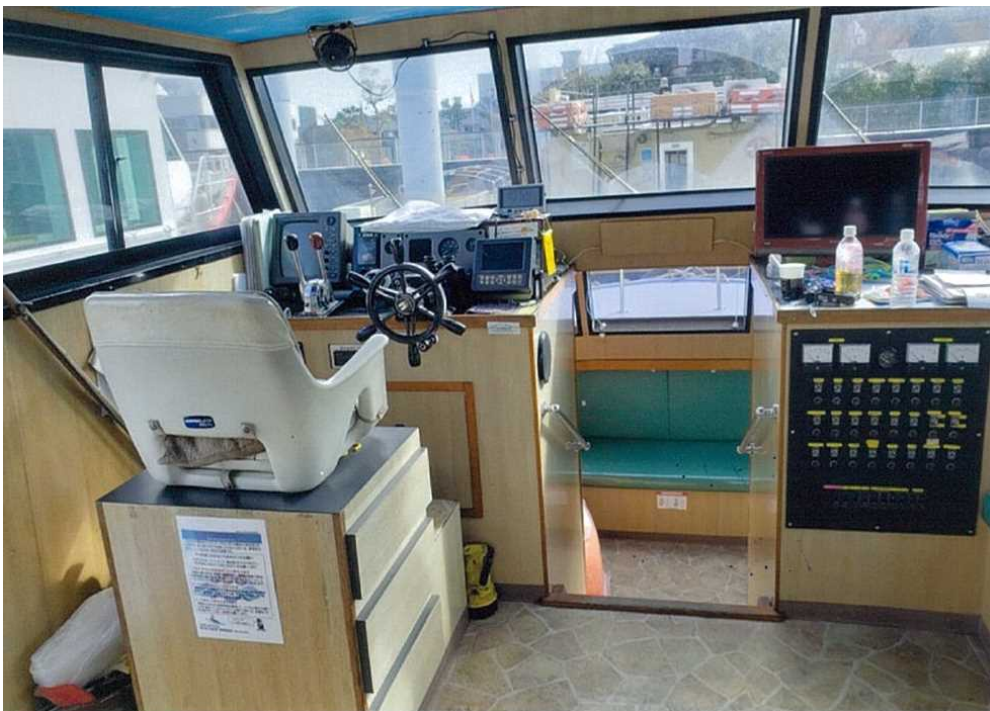
写真2 本船の操舵室

<p>あった。</p> <p>本件養殖施設は、周囲に灯浮標（海面から灯器までの高さ約1.0～1.5m、灯色黄色、灯質4秒1閃、光達距離約4.5km）が、約80～270mの間隔で、四隅ほか合計13基設置されていた。</p> <p>船長は、本件養殖施設が設置されていない時期の平成30年8月から10月中旬にかけて夜間に本事故発生場所付近を3回航行し、いずれも過去に記録していたGPSプロッターの航跡をたどって安全に航行したが、10月末に本件養殖施設が設置されていることを知らなかった。</p> <p>船長は、本事故当時、視界が悪くなかったので、レーダーを使用しておらず、GPSプロッターのみを使用していた。</p> <p>船長は、本事故当時、過去のGPSプロッターに残っていた航跡に沿って航行すれば支障はないと思い、同プロッターの航跡を見ながら南本牧のコンテナヤードの明かりを船首目標とする針路としていた。</p> <p>船長は、本事故当時、前路に航行の支障となるものがないと思い、本件養殖施設の周囲に設置された灯浮標の灯火に気付かずに航行していたと本事故後に思った。</p> <p>船長は、時期によって海域の状況が変化するので、事前に航行する海域の水路調査を行い、本件養殖施設の設置場所を確認し、見張りを適切に行っていれば良かったと本事故後に思った。</p> <p>本船のGPSプロッターは、設置時期が限られる養殖施設の位置情報が表示されていなかったが、位置情報を手動で入力することで表示が可能であった。</p>
<p>分析</p> <p>乗組員等の関与</p> <p>船体・機関等の関与</p> <p>気象・海象等の関与</p> <p>判明した事項の解析</p>	<p>あり</p> <p>なし</p> <p>なし</p> <p>本船は、京浜港横浜第5区の福浦東方沖を北北東進中、船長が、過去のGPSプロッターの航跡に沿って航行すれば支障はないと思い、南本牧のコンテナヤードの明かりを船首目標とする針路で航行したことから、本件養殖施設に向かって航行していることに気付かず、本件養殖施設に乗り揚げたものと考えられる。</p> <p>船長は、航行予定航路付近に本件養殖施設が設置されていることを知らなかったことから、過去のGPSプロッターの航跡に沿って航行すれば支障はないと思ったものと考えられる。</p> <p>A社は、就航する航路の水路調査を行っておらず、本件養殖施設が設置されていることを知らなかったことから、船長に情報提供を行っていなかったものと考えられる。</p>

<p>はないと思い、南本牧のコンテナヤードの明かりを船首目標とする針路で航行したため、本件養殖施設に向かって航行していることに気付かず、本件養殖施設に乗り揚げたものと考えられる。</p>
<p>再発防止策</p>	<p>今後の同種事故等の再発防止に役立つ事項として、次のことが考えられる。</p> <ul style="list-style-type: none"> ・ 船長は、のり養殖施設の位置情報をあらかじめ調査しておき、GPSプロッターで同施設を表示させて同プロッターを活用し、船位を適切に確認して針路を設定すること。 ・ 船長は、過去のGPSプロッターに残った航跡を頼りに航行する場合も、時期によって海域の状況が変化することを考慮し、事前に航行する海域の水路調査を行い、のり養殖施設等の漁場施設の設置場所を確認し、見張りを適切に行い、注意して航行すること。 ・ 運航会社等は、海上保安庁の海洋情報表示システムのホームページ（シーズネット）又は航海用参考図等を活用し、航行予定海域におけるのり養殖施設等の漁場施設の設置状況を調べるなど、事前に水路調査を行い、船長と情報を共有すること。 ・ 船長は、夜間、レーダーを起動し、レーダーを活用して物標等の監視を行うこと。
