船舶事故調査報告書

平成31年2月6日

運輸安全委員会（海事専門部会）議決

事故種類	衝突
発生日時	平成30年10月9日 01時29分ごろ
発生場所	福島県いわき市小名浜港東南東方沖 小名浜港三崎防波堤灯台から真方位118°9.3海里（M）付近 （概位 北緯36°51.7′ 東経141°04.7′）
事故の概要	ケミカルタンカー ^{ディーゼル エメラルド} DL EMERALDは、南南西進中、また、油タンカー ^{ほくじゆ} 北珠丸は、南進中、両船が衝突した。 DL EMERALD は、右舷船首部外板に凹損等を生じ、北珠丸は、左舷中央部外板に凹損等を生じた。
事故調査の経過	平成30年10月11日、本事故の調査を担当する主管調査官（仙台事務所）ほか1人の地方事故調査官を指名した。 原因関係者から意見聴取を行った。
事実情報 船種船名、総トン数 船舶番号、船舶所有者等 L×B×D、船質 機関、出力、進水等	A ケミカルタンカー DL EMERALD（大韓民国籍）、4,067トン 9405643（IMO番号）、DONGLIM MOSTEC CO., LTD 98.19m（Lr）×16.60m×8.60m、鋼 ディーゼル機関、2,942kW、2012年5月30日 B 油タンカー 北珠丸、698トン 136656、中田海運株式会社 66.03m（Lr）×12.50m×4.95m、鋼 ディーゼル機関、1,324kW、平成10年12月
乗組員等に関する情報	A 船長A（大韓民国籍） 男性 64歳 一級航海士免状（大韓民国発給） 交付年月日 2016年3月14日 （2021年3月13日まで有効） 航海士A（大韓民国籍） 男性 30歳 三級航海士免状（大韓民国発給） 交付年月日 2018年8月16日 （2023年8月15日まで有効） B 船長B 男性 53歳 四級海技士（航海） 免許年月日 平成11年4月7日 免状交付年月日 平成28年7月27日

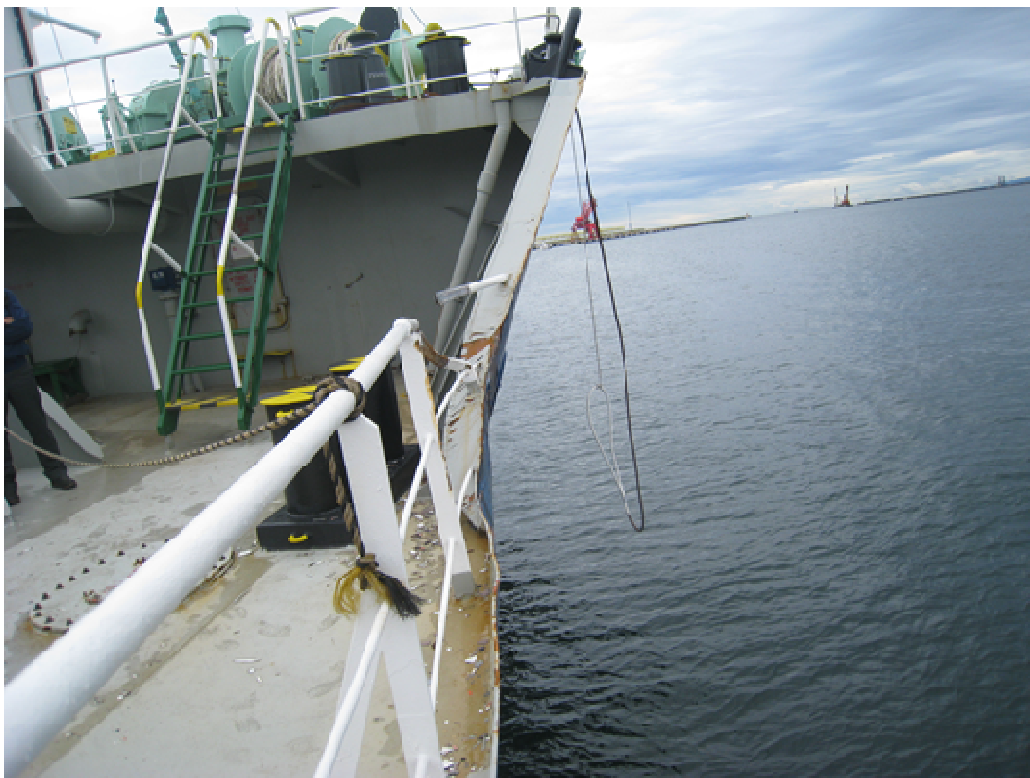
写真2 A船の損傷状況

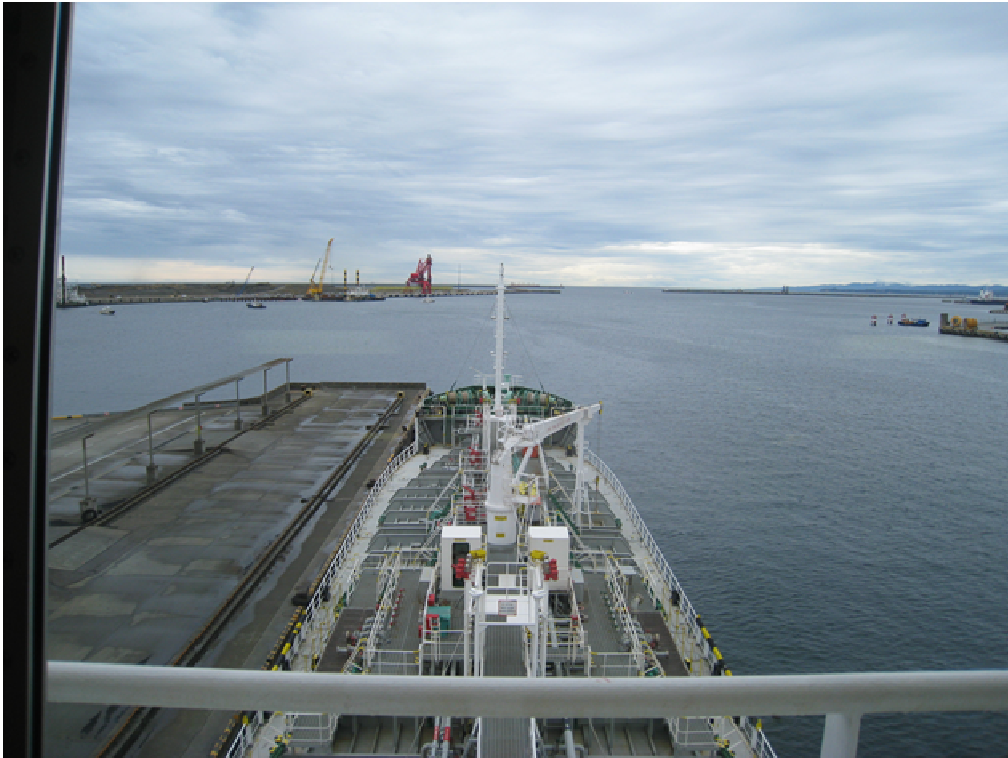
写真3 A船操舵室からの見通し状況

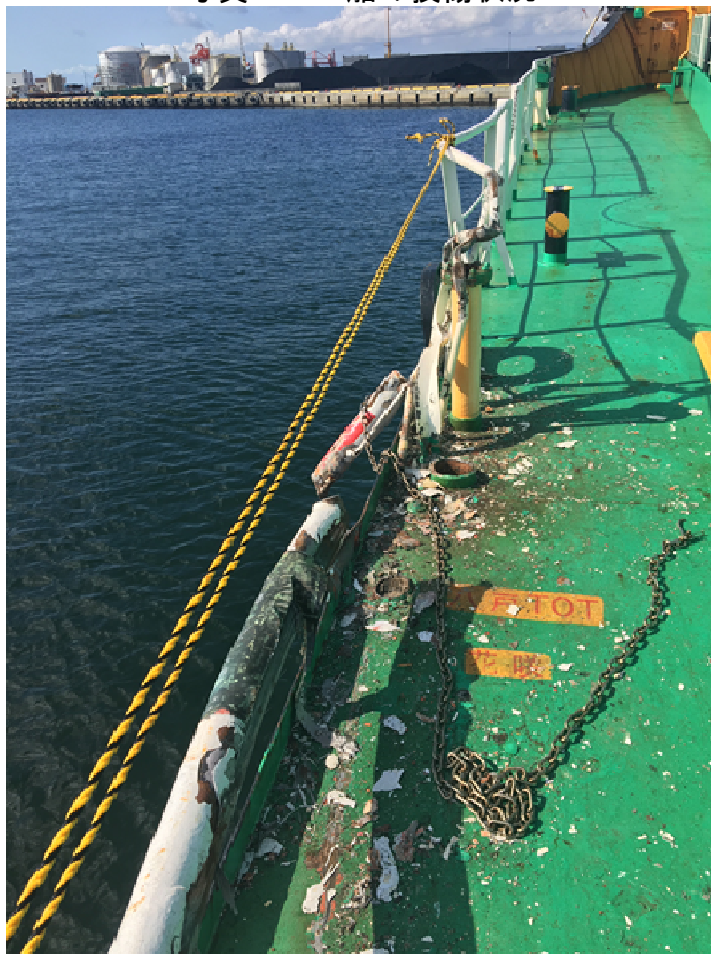
写真5 B船の損傷状況

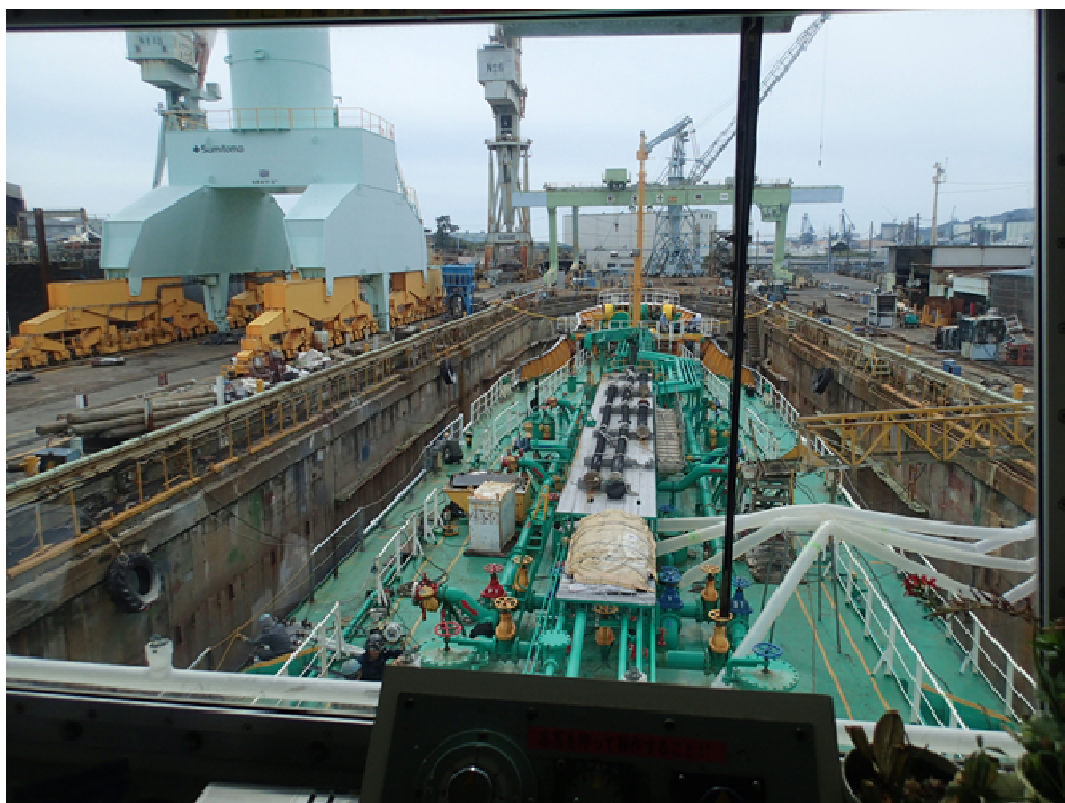
写真6 B船操舵室からの見通し状況
