船舶事故調査報告書

事故種類	衝突
発生日時	平成30年1月13日 12時29分ごろ
発生場所	三重県志摩市安乗埼東南東方沖 安乗埼灯台から真方位115° 4.4海里（M）付近 （概位 北緯34° 20.1′ 東経136° 59.2′）
事故の概要	貨物船第七新栄丸は、南西進中、また、遊漁船功成丸は、錨泊中、 両船が衝突した。 功成丸は、釣り客1人が負傷し、右舷船尾部外板の凹損等を生じ、 また、第七新栄丸は、右舷船首部外板に擦過傷を生じた。
事故調査の経過	平成30年1月15日、本事故の調査を担当する主管調査官（横浜 事務所）ほか1人の地方事故調査官を指名した。 原因関係者から意見聴取を行った。
事実情報 船種船名、総トン数 船舶番号、船舶所有者等 L×B×D、船質 機関、出力、進水等	A 貨物船 第七新栄丸、499トン 140734、新田海運株式会社、個人所有 74.71m×12.00m×7.35m、鋼 ディーゼル機関、1,471kW、平成20年1月 B 遊漁船 功成丸、16トン ME2-5721（漁船登録番号）、個人所有 14.95m（Lr）×4.08m×1.70m、FRP ディーゼル機関、536.90kW、平成13年7月26日 第243-34972号（船舶検査済票の番号）
乗組員等に関する情報	A 船長A 男性 45歳 四級海技士（航海） 免許年月日 平成12年2月10日 免状交付年月日 平成27年2月6日 免状有効期間満了日 平成32年2月24日 B 船長B 男性 58歳 一級小型船舶操縦士・特殊小型船舶操縦士・特定 免許登録日 昭和63年9月5日 免許証交付日 平成25年7月22日 （平成30年9月4日まで有効）
死傷者等	A なし

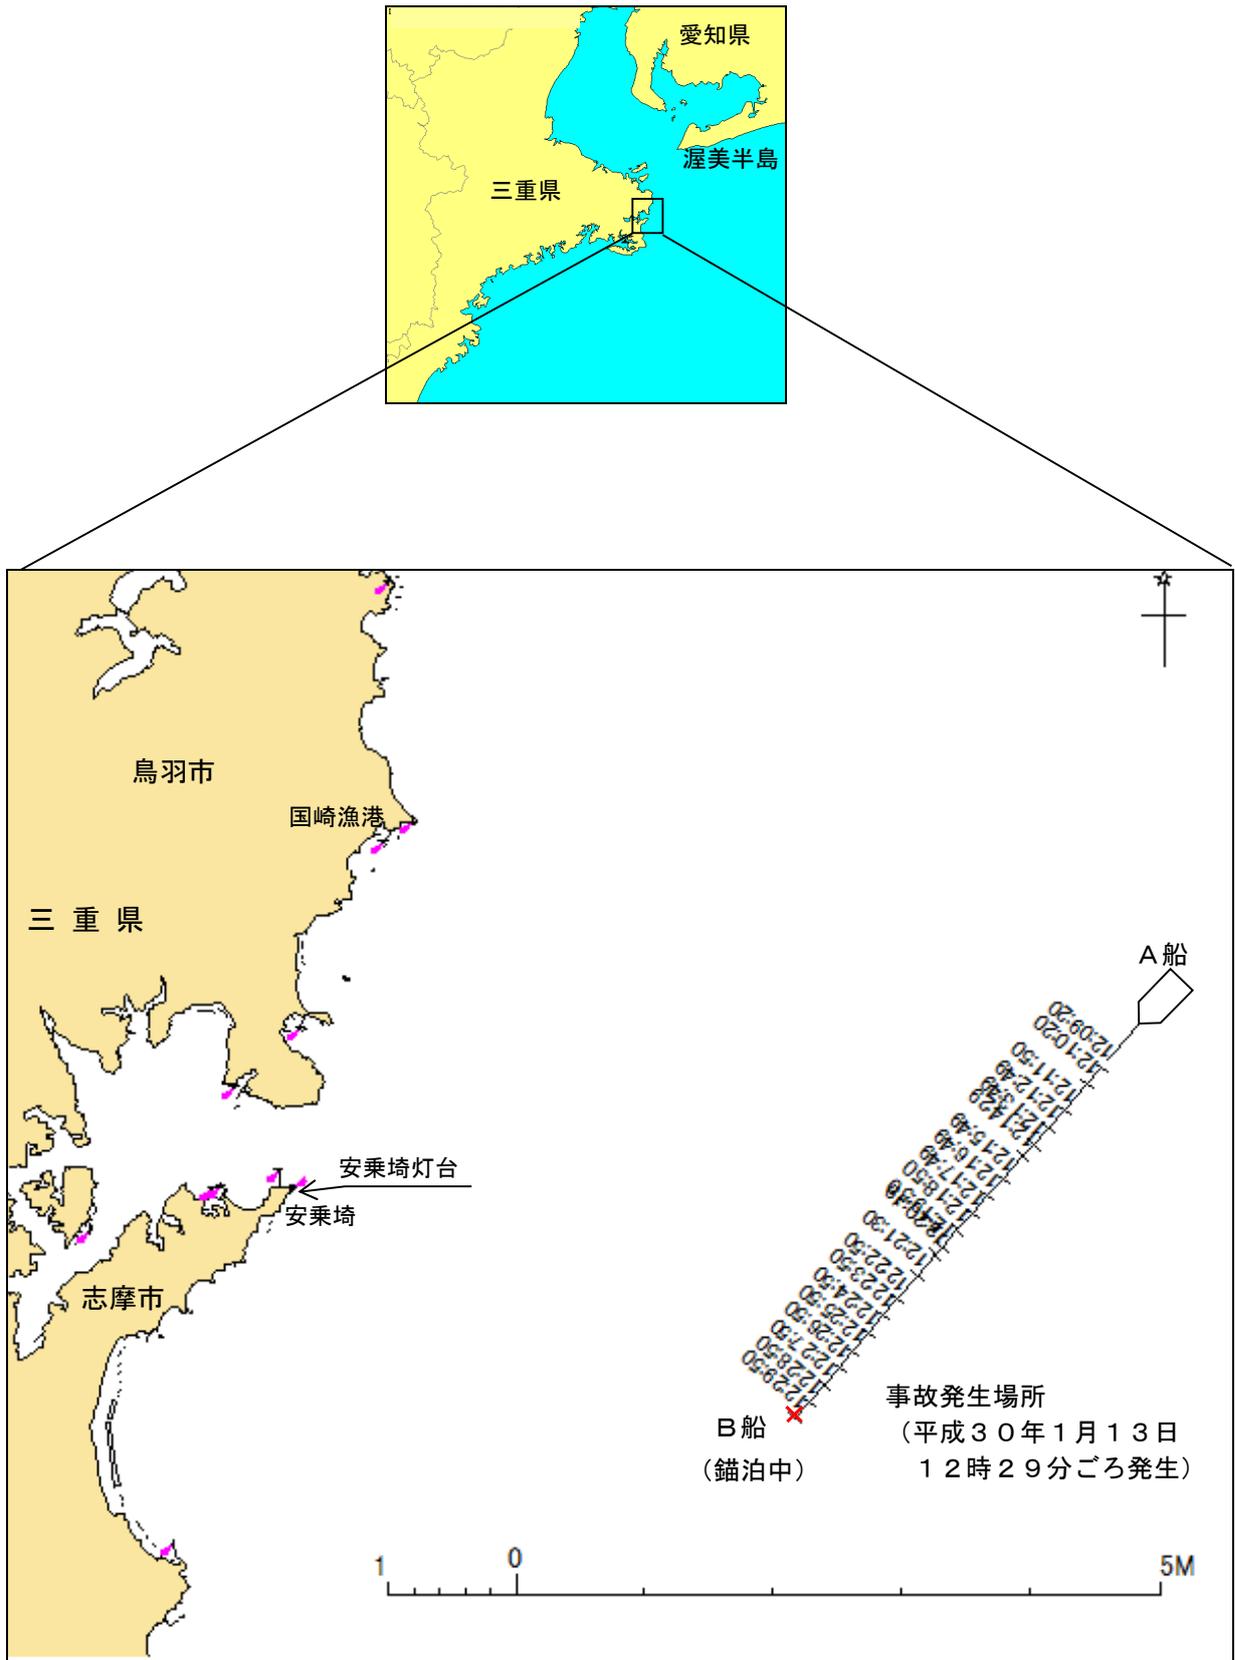
付図1 航行経路図

B 軽傷 1人 (釣り客B)
損傷	A 右舷船首部外板に擦過傷 B 右舷船尾部外板に亀裂を伴う凹損、船尾スパンカに折損
気象・海象	気象：天気 晴れ、風向 北西、風力 5、視界 良好 海象：波高 約1m
事故の経過	<p>A船は、船長Aほか3人が乗り組み、鋼材約1,650tを積載し、平成30年1月11日00時00分ごろ徳島県徳島小松島港に向けて北海道室蘭市室蘭港を出港した。</p> <p>A船は、船長Aが、13日12時00分ごろ前直の航海士から引き継いで単独の船橋当直につき、船橋中央部の舵輪の後方に立って操舵に当たり、渥美半島南方沖を約11ノットの対地速力で自動操舵により南西進した。</p> <p>船長Aは、12時10分ごろ右舷船首方3～4M付近に南進するB船を視認し、B船がA船の船首方を通過していくと思い、前路に航行の支障となる船舶はいなかったため、2月5日から予定されていたドックが気になり、船橋左舷後部の海図台で船尾方を向き、ドックオーダーの作成に取り掛かった。</p> <p>A船は、安乗埼東南東方沖を航行中、船長Aが、時折顔を上げて船首方を確認しながらドックオーダーの作成を行っていたところ、12時29分ごろふと船首方を見たとき、右舷船首至近にB船を認めてA船とB船とが衝突したと思い、手動操舵に切り替えて徐々に減速しながら右舵一杯を取り、主機を後進として行きあしを止め、漂泊した。</p> <p>A船は、船長Aが、海中転落者がいないか確認した後、本事故の発生をVHF無線電話で海上保安庁に通報するとともに船舶所有会社に携帯電話で連絡し、海上保安庁からの指示により三重県鳥羽市鳥羽港に入港した。</p> <p>B船は、船長Bが1人で乗り組み、釣り客Bほか釣り客10人を乗せ、11時50分ごろ鳥羽市国崎漁港を出港し、12時15分ごろ同漁港南東方5.5M付近の釣り場に到着した。</p> <p>B船は、船長Bが、周囲を見渡し、船首から錨を投入した後、黒色の球形形象物を表示して主機を停止し、船首を西に向けた状態で錨泊した。</p> <p>船長Bは、釣り開始のアナウンスを行い、甲板を一回りした後、操舵室に戻り、操縦席に腰を掛けて間もなく、右舷船尾部の釣り客の叫び声を聞き、右舷船尾方を見たところ、至近にA船を視認した。</p> <p>B船は、船長Bが、汽笛を鳴らしても間に合わないと思い、主機を始動して少しでも移動しようとしてエンジンキーを回したものの主機が始動せず、2～3回試みたものの主機を始動できずにいたところ、A船と衝突した。</p> <p>B船は、左舷船首部にいた釣り客Bがブルワークに左肩をぶつけて</p>

<p>打撲傷を負い、船長Bが、A船の乗組員に本事故の発生を海上保安庁に連絡するよう要請した後、国崎漁港に向けて帰航を開始し、帰航中に118番通報した。</p> <p>(付図1 航行経路図、付表1 A船のAIS記録(抜粋) 参照)</p>
その他の事項	<p>船長Aは、ドックオーダーを作成する際、時折顔を上げて船首方を確認していたつもりであったが、考え事をしていて見張りがおろそかになり、前路で錨泊していたB船を見落としたと本事故後に思った。</p> <p>船長Bは、錨泊時、周囲を見渡し、北方で釣りをしていた船舶の他に船舶を見掛けなかったため、接近する船舶はいないと思っていた。</p> <p>B船の主機は、クラッチが中立の位置にないと始動できない機構になっており、船長Bは、本事故後にクラッチレバーの位置を見たところ、中立より少し前の位置にあったため、エンジンキーを回す際、慌てていてクラッチレバーに手が触れ、クラッチレバーが少し前に動き、始動できなかったと本事故後に思った。</p>
分析 乗組員等の関与 船体・機関等の関与 気象・海象等の関与 判明した事項の解析	<p>A あり、B あり</p> <p>A なし、B なし</p> <p>A なし、B なし</p> <p>A船は、安乗埼東南東方沖を南西進中、船長Aが、右舷船首方を南進するB船がA船の船首方を通過して前路に航行の支障となる船舶はいないと思い、船橋左舷後部の海図台で船尾方を向き、ドックオーダーを作成することに注意を向け、船首方の見張りを適切に行っていなかったことから、前路で錨泊しているB船に気付かずに航行し、B船と衝突したものと考えられる。</p> <p>B船は、安乗埼東南東方沖で錨泊中、船長Bが、接近する船舶はいないと思い、周囲の見張りを適切に行っていなかったことから、右舷船尾方から接近するA船に気付くのが遅れ、A船を避航しようとして主機の始動を試みたものの始動できず、A船と衝突したものと考えられる。</p>
原因	<p>本事故は、安乗埼東南東方沖において、A船が、南西進中、B船が錨泊中、船長Aが、右舷船首方を南進するB船がA船の船首方を通過して前路に航行の支障となる船舶はいないと思い、船橋左舷後部の海図台で船尾方を向き、ドックオーダーを作成することに注意を向け、船首方の見張りを適切に行っていなかったため、前路で錨泊しているB船に気付かずに航行し、また、船長Bが、接近する船舶はいないと思い、周囲の見張りを適切に行っていなかったため、右舷船尾方から接近するA船に気付くのが遅れ、両船が衝突したものと考えられる。</p>

再発防止策	<p>今後の同種事故等の再発防止に役立つ事項として、次のことが考えられる。</p> <ul style="list-style-type: none"> ・航行中、周囲に船舶を視認した際は、動向を継続して監視し、常

<p>時適切な見張りを行うこと。</p> <ul style="list-style-type: none">・ 錨泊中であっても周囲の見張りを適切に行い、接近する船舶に対しては、早期に、汽笛等有効な音響による信号を行って注意喚起し、衝突を回避すること。
--	---
