船舶事故調査報告書

事故種類	衝突（係船浮標）
発生日時	平成30年1月13日 20時30分ごろ
発生場所	愛知県名古屋港第4区58番係船浮標 名古屋港高潮防波堤中央堤西灯台から真方位009°2海里（M）付近 （概位 北緯35°02.5′ 東経136°48.5′）
事故の概要	漁船 ^{たいへい} 太平丸Ⅱは、係留地に向けて北進中、係船浮標に衝突した。 太平丸Ⅱは、船長及び甲板員が負傷し、船首部の破口等を生じ、係船浮標は、本体側面に擦過傷を生じた。
事故調査の経過	平成30年1月16日、本事故の調査を担当する主管調査官（横浜事務所）ほか1人の地方事故調査官を指名した。 原因関係者から意見聴取を行った。
事実情報 船種船名、総トン数 船舶番号、船舶所有者等 L×B×D、船質 機関、出力、進水等	漁船 太平丸Ⅱ、1.8トン AC3-29252（漁船登録番号）、個人所有 7.92m（Lr）×2.14m×0.83m、FRP ガソリン機関、84.6kW、平成3年8月 第243-22593号（船舶検査済票の番号）
乗組員等に関する情報	船長 男性 58歳 一級小型船舶操縦士・特殊小型船舶操縦士・特定 免許登録日 平成16年12月15日 免許証交付日 平成26年10月1日 （平成31年12月14日まで有効） 甲板員 女性 54歳 操縦免許 なし
死傷者等	重傷 2人（船長及び甲板員）
損傷	本船 船首部に破口、左舷船首部に亀裂 係船浮標 本体側面に擦過傷
気象・海象	気象：天気 晴れ、風向 北西、風力 2、視界 良好 海象：海上 平穏、潮汐 下げ潮の末期
事故の経過	本船は、船長及び甲板員1人が乗り組み、平成30年1月13日20時00分ごろ、名古屋港高潮防波堤鍋田堤付近の漁場で、えむし漁（しゃこなどの釣り餌をとる漁）を終えたのち、同堤東端北方沖で釣

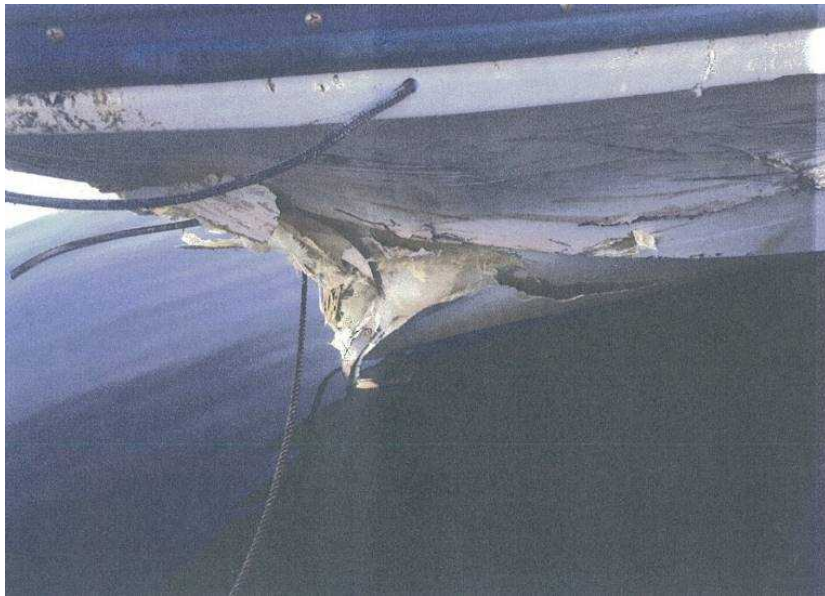
写真3 船首部の損傷状況

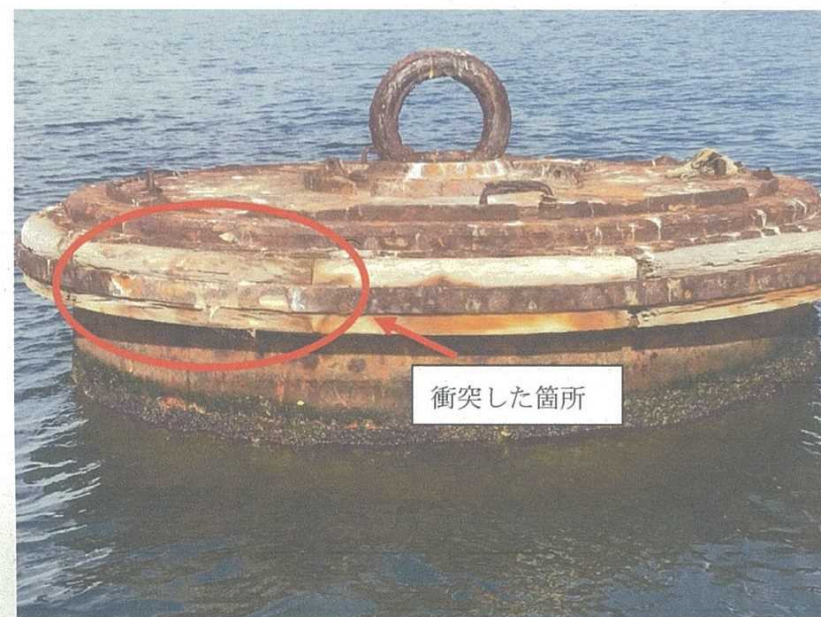
写真4 本件浮標の損傷状況
