船舶事故調査報告書

事故種類	乗組員負傷
発生日時	平成30年2月22日 22時30分ごろ
発生場所	三重県熊野市二木島港南東方沖 二木島灯台から真方位153° 4.0海里（M）付近 （概位 北緯33° 52.3′ 東経136° 14.7′）
事故の概要	漁船第一開洋丸は、揚網作業中、乗組員が負傷した。
事故調査の経過	平成30年3月5日、本事故の調査を担当する主管調査官（横浜事務所）ほか1人の地方事故調査官を指名した。 原因関係者から意見聴取を行った。
事実情報 船種船名、総トン数 船舶番号、船舶所有者等 L×B×D、船質 機関、出力、進水等	漁船 第一開洋丸、19トン ME2-5877（漁船登録番号）、開洋漁業有限会社 20.35m（Lr）×5.83m×1.76m、FRP ディーゼル機関、736kW、平成20年5月9日 第291-42348号（船舶検査済票の番号）
乗組員等に関する情報	船長 男性 50歳 一級小型船舶操縦士・特殊小型船舶操縦士・特定 免許登録日 平成5年1月29日 免許証交付日 平成29年3月27日 （平成35年1月28日まで有効） 甲板員A 男性 41歳 一級小型船舶操縦士・特殊小型船舶操縦士・特定 免許登録日 平成21年5月14日 免許証交付日 平成25年11月25日 （平成31年5月13日まで有効）
死傷者等	重傷 1人（甲板員A）
損傷	なし
気象・海象	気象：天気 曇り、風向 西南西、風力 1 海象：海上 平穏
事故の経過	本船は、5隻で構成するまき網船団の網船で、船長及び甲板員Aほか甲板員12人が乗り組み、平成30年2月22日18時00分ごろ三重県南伊勢町賢浦漁港を出港し、20時30分ごろ二木島港南東方沖の漁場に到着して操業を開始した。

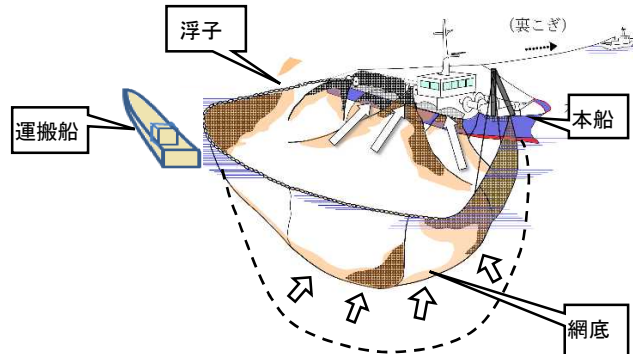
図1 揚網作業終盤の状況

本船は、1回目の投網を行った後、網の下部（^{かん}環）を絞り終えて船内に取り込み、網の上部（^{あぼ}浮子）を船首と船尾から徐々に中央に寄せ集めて絞り、漁獲物運搬船を網に横付けし、13人の甲板員が右舷側の舷縁上部に設置されたサイドローラに沿って並び揚網を行い、魚群を集める作業の終盤に差し掛かった。（図1参照）

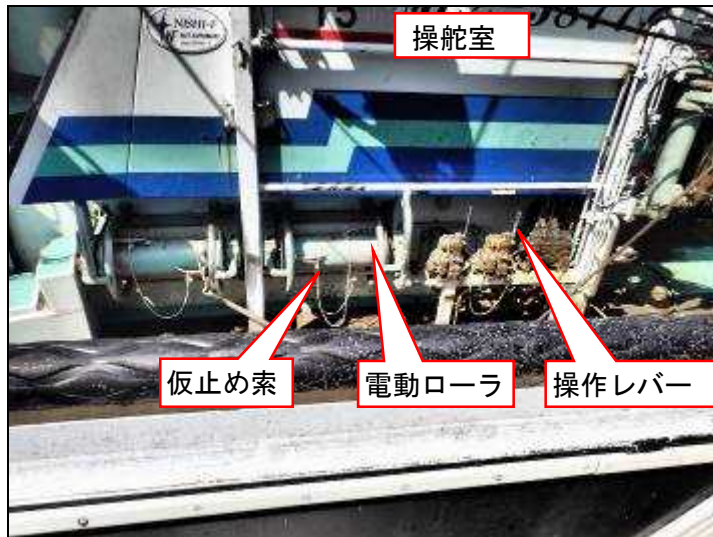
写真2 電動ローラ及び操作レバー

甲板員Aは、網の弛んだ部分を仮止め索に引っ掛けた後、電動ローラの操作レバーの位置に移動して同レバーを操作し、同ローラを回転させて巻き込みを始めたところ、仮止め索から網が外れ落ちたので、同ローラの位置に移動し、網を右手で持って回転している同ローラの仮止め索に引っ掛けようとしたところ、22時30分ごろ網と共に右手が同ローラに巻き込まれ、上腕部が切断されて大声を上げた。

船長は、操舵室の操縦席で揚網状況を確認しながら裏こぎ船（網船が網の荷重で右舷側に傾斜しないように左舷正横方向に引く船）に操船方法を指示していたところ、大声を聞き、窓から顔を出して甲板員Aの異変に気づき、直ちに操縦席前部の油圧装置の電源を切って電動ローラを停止させた。

<p>の回転を停止してから作業を行えばよかったと本事故後に思った。</p> <p>船長は、揚網作業中、操舵室で作業指揮をとっており、甲板員Aの作業場所が死角になっていたため、甲板員Aの作業状況を把握していなかった。</p> <p>甲板員Aは、約20年間、まき網漁に従事し、本件取込み作業等を行っており、本件取込み作業を1人で行わないように船長から指示されていたが、作業人数が少ないので、気を遣い1人で行っていた。</p>
<p>分析</p> <p>乗組員等の関与</p> <p>船体・機関等の関与</p> <p>気象・海象等の関与</p> <p>判明した事項の解析</p>	<p>あり</p> <p>なし</p> <p>なし</p> <p>本船は、二木島港南東方沖において、甲板員Aが、本件取込み作業中、電動ローラを回転させた状態で仮止め索に網を引っ掛けようとしたことから、右手が網と共に同ローラに巻き込まれ、右腕等を負傷したものと考えられる。</p> <p>船長は、甲板員Aの作業場所が操舵室からの死角になっていたことから、甲板員Aの作業状況を把握していなかったものと考えられる。</p> <p>甲板員Aは、本件取込み作業を行う際、1人で行わないよう船長から指示されていたが、作業人数が少ないと思い、気を遣ったことから、1人で同作業を行っていたものと考えられる。</p>
原因	<p>本事故は、夜間、本船が、二木島港南東方沖において、甲板員Aが、本件取込み作業中、電動ローラを回転させた状態で仮止め索に網を引っ掛けようとしたため、右手が網と共に同ローラに巻き込まれたことにより発生したものと考えられる。</p>
再発防止策	<p>今後の同種事故等の再発防止に役立つ事項として、次のことが考えられる。</p> <ul style="list-style-type: none"> ・乗組員は、電動ローラで網の取込み作業を行うに当たり、仮止め索に網を引っ掛ける際には、同ローラの回転を停止させること。 ・船長は、乗組員の作業状況を把握し、危険な作業を行わないよう注意喚起または指導すること。 ・船長及び甲板員は、電動ローラで網の取込み作業を行う場合、可能な限り、仮止め索に網を引っ掛ける者と同ローラの操作レバーを操作する者との2人体制で作業を行い、作業者の手が同ローラに巻き込まれそうになるなど異常があった際には同ローラの回転を直ちに停止できる作業体制をとることが望ましい。

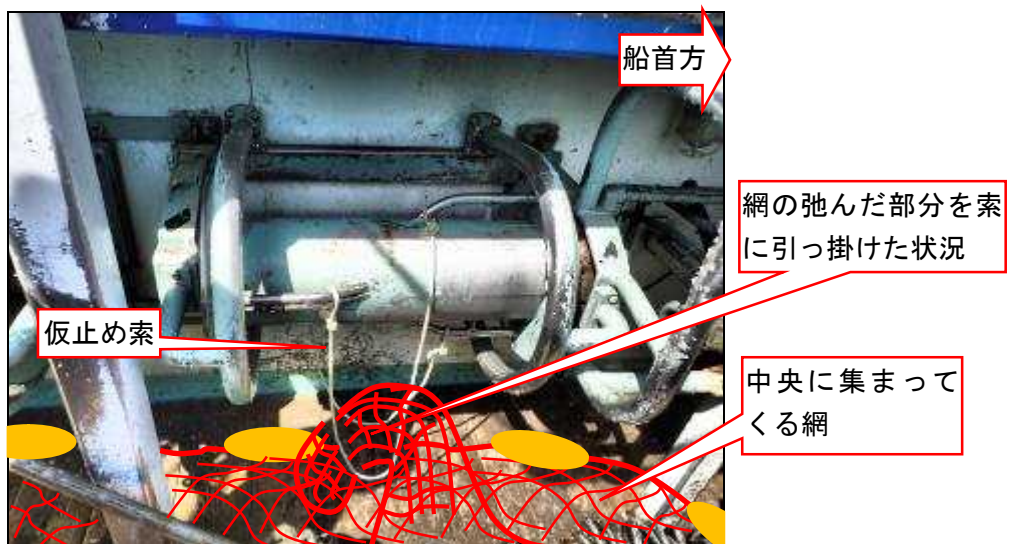
写真3 仮止め索への網の引っ掛け状況

甲板員Aは、‘電動ローラに半円形状に取り付けられた直径約6mm、長さ約1mの化学繊維製索（以下「仮止め索」という。）に網を引っ掛けて仮止めし、同ローラを回転させて一旦網を同ローラに巻き込んだ後、甲板上の網を足で押さえ、同ローラを逆転させて網を同ローラから外して甲板上に取り込む作業’（以下「本件取込み作業」という。）を繰り返し行っていた。
