船舶事故調査報告書

事故種類	衝突
発生日時	平成30年8月1日 19時25分ごろ
発生場所	京浜港東京第3区 東京荒川河口橋橋梁灯（L2灯）から真方位000° 1,400m 付近 （概位 北緯35°39.6′ 東経139°50.7′）
事故の概要	旅客船Celebrity Cruise IIは、北東進中、錨泊中のプレジャーボートヨースリーに衝突した。 ヨースリーは、同乗者1人が負傷し、船首部バウスプリットに亀裂を生じ、また、Celebrity Cruise IIは、左舷船尾部甲板上構造物に破口を生じた。
事故調査の経過	平成30年8月21日、本事故の調査を担当する主管調査官（横浜事務所）ほか1人の地方事故調査官を指名した。 原因関係者から意見聴取を行った。
事実情報 船種船名、総トン数 船舶番号、船舶所有者等 L×B×D、船質 機関、出力、進水等	A 旅客船 Celebrity Cruise II、145トン 130094、株式会社ブルームーンマリン 22.50m×9.00m×2.60m、鋼 ディーゼル機関2基、228kW（合計）、平成元年6月2日 B プレジャーボート ヨースリー、10トン 235-22812東京、株式会社柳屋 10.63m（Lr）×3.90m×2.02m、FRP ディーゼル機関2基、338.40kW（合計）、平成元年8月
乗組員等に関する情報	A 船長A 男性 54歳 五級海技士（航海） 免許年月日 平成28年12月15日 免状交付年月日 平成28年12月15日 免状有効期間満了日 平成33年12月14日 B 船長B 男性 54歳 二級小型船舶操縦士 免許登録日 平成25年10月31日 免許証交付日 平成25年10月31日 （平成30年10月30日まで有効）

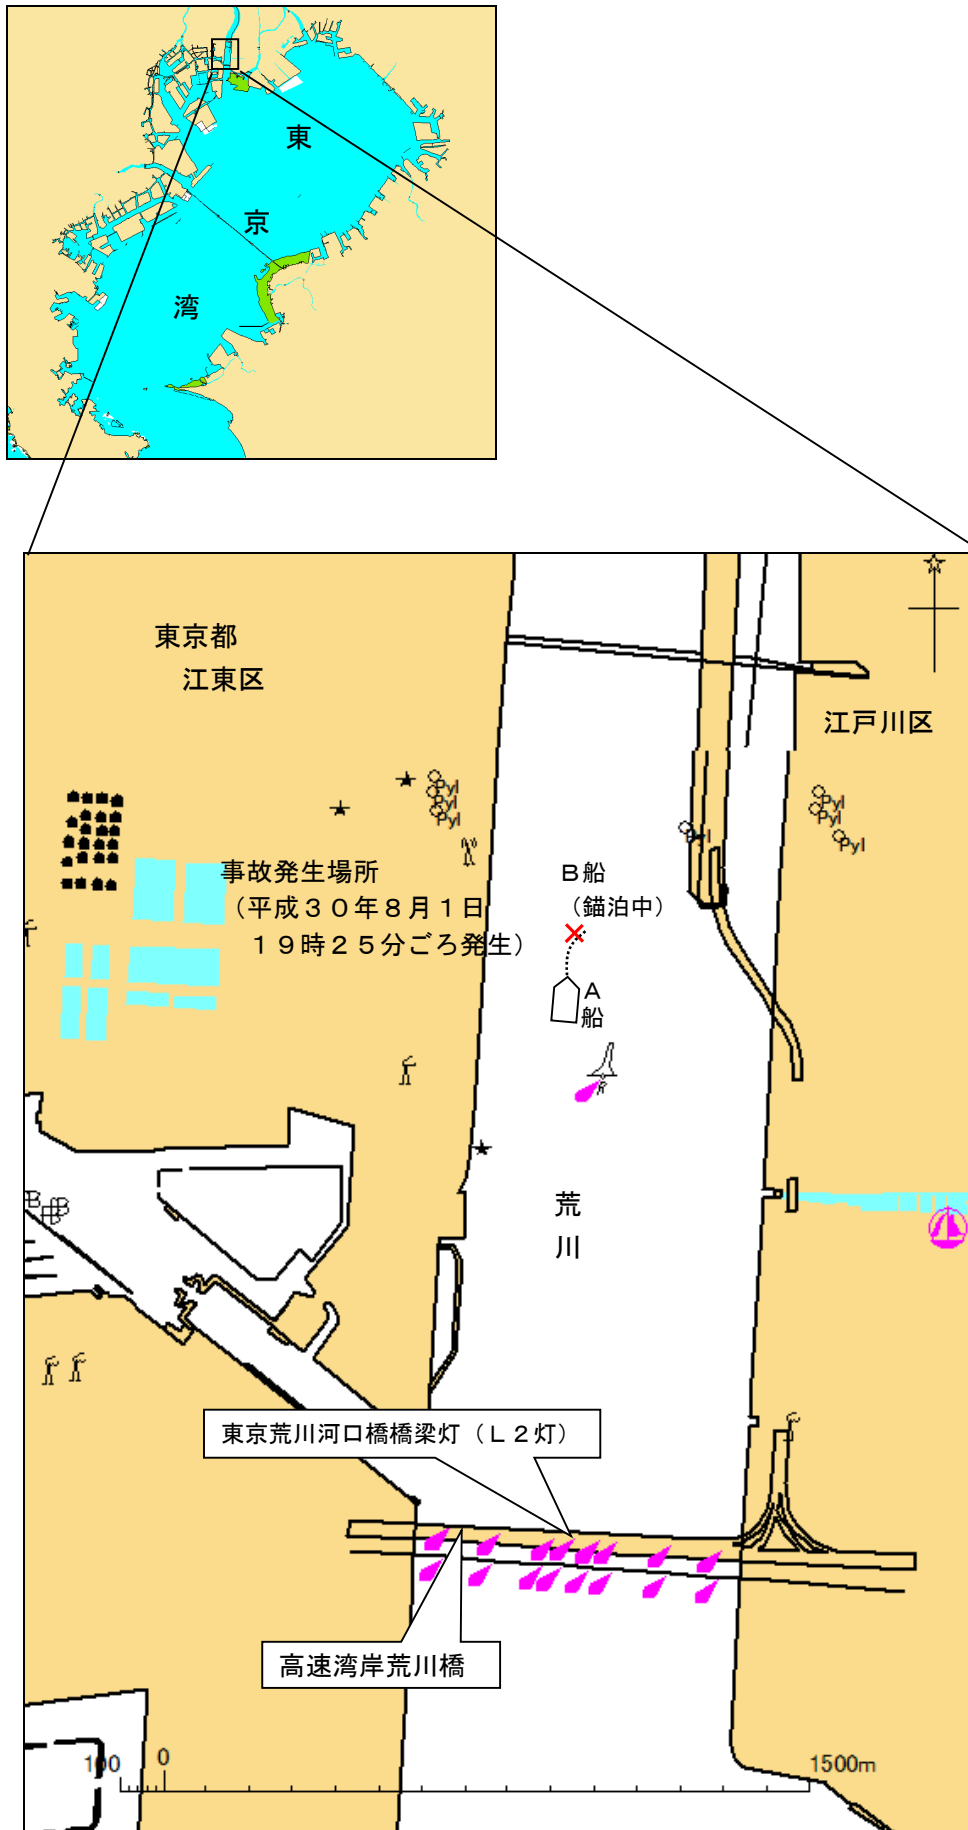
付図1 事故発生経過概略図

<p>の状態に接近するA船を視認し、A船がB船を避けて通過していくと思いき、A船の動静を見ていた。</p> <p>船長Bは、B船の船首方至近をA船が右回頭したので、そのまま通過していくと思っていたところ、A船の左舷船尾部がB船の船首部に衝突したのを認めた。</p> <p>B船は、船室で調理をしていた同乗者Bが衝突の衝撃で左手中指を包丁で切ったものの絆創膏を貼って治療を終え、同乗者Bが118番通報を行い、20時15分ごろまで花火を観覧した後、早めに帰途につき、20時30分ごろ出発したマリナーに着棧した。</p> <p>(付図1 事故発生経過概略図、写真1 A船、写真2 B船 参照)</p>
その他の事項	<p>船長Aは、風潮流があることは分かっていたが、風潮流による圧流に対する認識が甘く、結果的に船首方に行き過ぎてしまい、もっとB船と距離をとって回頭すればよかったと本事故後に思った。</p>
分析 乗組員等の関与 船体・機関等の関与 気象・海象等の関与 判明した事項の解析	<p>A あり、B なし A なし、B なし A あり、B あり</p> <p>A船は、京浜港東京第3区の高速湾岸荒川橋北方水域にておいて、北東進中、風力4の南風が吹き、北流がある状況下、船長Aが、B船の船首方を通過する際、B船と安全な距離を保たずに航行したことから、風潮流に圧流され、B船に衝突したものと考えられる。</p> <p>B船は、京浜港東京第3区の高速湾岸荒川橋北方水域において、錨泊中、A船が衝突したものと考えられる。</p>
原因	<p>本事故は、夜間、京浜港東京第3区の高速湾岸荒川橋北方水域において、風力4の南風が吹き、北流がある状況下、A船が北東進中、B船が錨泊中、船長Aが、B船の船首方を通過する際、B船と安全な距離を保たずに航行したため、風潮流に圧流され、A船がB船に衝突したものと考えられる。</p>
再発防止策	<p>今後の同種事故等の再発防止に役立つ事項として、次のことが考えられる。</p> <ul style="list-style-type: none"> ・花火大会観覧など船舶が輻輳する水域を航行する場合は、風潮流の影響を考慮し、他の船舶と安全な距離を保って航行すること。

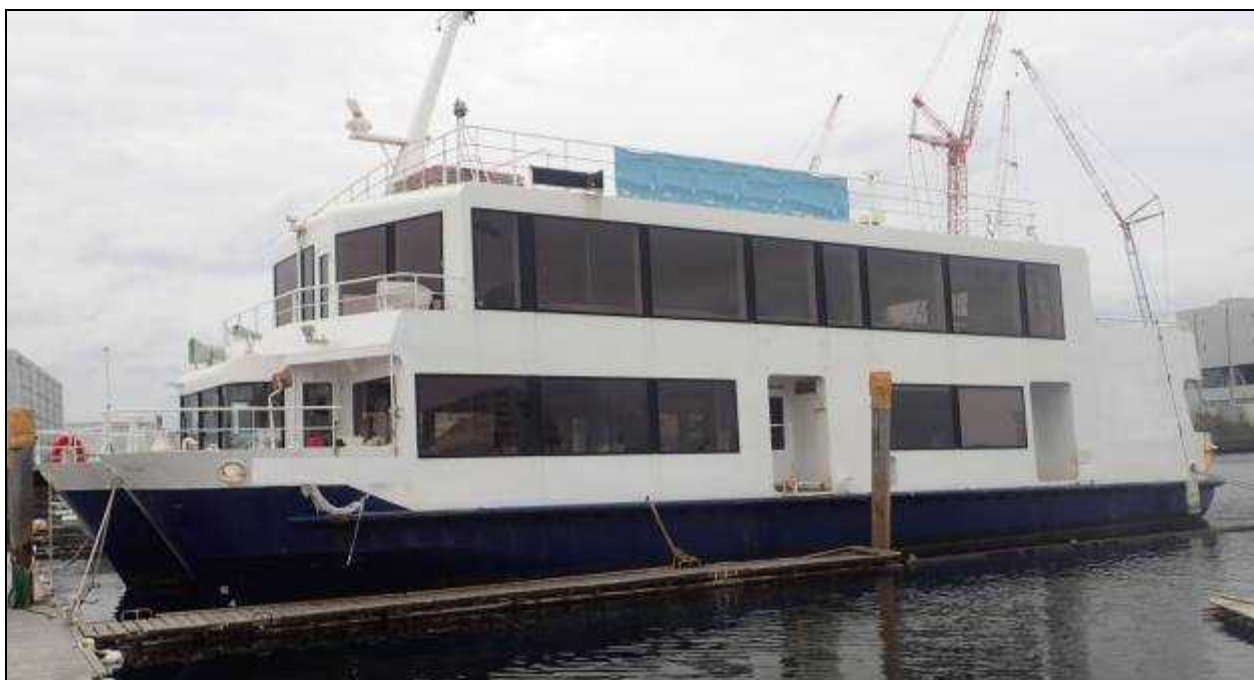
写真1 A船

死傷者等	A なし B 軽傷 1人(同乗者)
損傷	A 左舷船尾部甲板上構造物に破口 B 船首部バウスプリットに亀裂
気象・海象	気象：天気 晴れ、風向 南、風力 4、視界 良好 水象：川面 平穏、潮汐 上げ潮の末期、潮流 北流(流速不詳) 日没時刻：18時46分ごろ
事故の経過	<p>A船は、船長A及び機関長が乗り組み、接客係4人及び旅客140人を乗せ、花火大会を観覧する目的で、平成30年8月1日18時30分ごろ、法定灯火を表示し、荒川に架かる高速湾岸荒川橋北方水域に向けて京浜港東京第3区の有明客船ターミナルを出発した。</p> <p>A船は、船長Aが、操舵室中央部の舵輪の前に立って操船に当たり、機関長と共に目視により見張りをを行いながら約8ノットの対地速度で手動操舵により航行した。</p> <p>船長Aは、19時10分ごろ高速湾岸荒川橋下を通過し、周囲に同航する多数の船舶を認め、徐々に減速して北進していたところ、船首方300m付近にB船を視認した。</p> <p>A船は、船長Aが、右舵を取って避航しようとしたが、右舷方に同航する屋形船がいて右舵を取れず、主機を中立運転とし、漂泊して様子を見ていたところ、予想以上に風潮流に圧流されてB船に50～100m付近まで接近した。</p> <p>A船は、船長Aが、屋形船を含む多数の船舶を周囲に認め、主機を後進と中立運転とを交互に操作して漂泊し、観覧場所を探していたところ、北東方に開いた場所を見付け、B船の船首方20m付近を北東方に回頭しながら極微速度で前進していた際、19時25分ごろ風潮流に圧流されて左舷船尾部がB船の船首部に衝突した。</p> <p>A船は、船長Aが、旅客に負傷者がいないことを確認し、安全な場所に移動した後に本事故発生の連絡等を行おうと思い、118番通報を行わずに衝突場所付近で漂泊していたところ、海上保安庁の調査を受け、花火の観覧を終えた後、21時40分ごろ有明客船ターミナルに着岸した。</p> <p>B船は、船長Bが1人で乗り組み、職場の上司(以下「同乗者B」という。)ほか同乗者9人を乗せ、花火大会を観覧する目的で、17時40分ごろ、法定灯火を表示し、東京都江東区のマリーナを出発した。</p> <p>B船は、羽田空港沖で景観を楽しんだ後、19時15分ごろ高速湾岸荒川橋北方の水深約5～6mの水域に到着し、船首を南に向け、船首から錨を投下して錨索約30mを伸出して錨泊した。</p> <p>船長Bは、周囲に錨泊及び漂泊している約30数隻の船舶を認め、フライングブリッジで見張りを行っていたところ、南方から真向かい</p>
