船舶事故調査報告書

事故種類	旅客負傷
発生日時	平成29年8月17日 12時34分ごろ
発生場所	静岡県熱海市初島北西方沖 初島灯台から真方位310° 1,180m付近 （概位 北緯35° 2.7′ 東経139° 9.8′）
事故の概要	プレジャーボートエクシブ7は、北進中、船体の上下動により旅客1人が負傷した。
事故調査の経過	平成30年5月18日、本事故の調査を担当する主管調査官（横浜事務所）ほか1人の地方事故調査官を指名した。 原因関係者から意見聴取を行った。
事実情報 船種船名、総トン数 船舶番号、船舶所有者等 L×B×D、船質 機関、出力、進水等	プレジャーボート エクシブ7、5トン未満 235-28157静岡、リゾートトラスト株式会社（A社） 5.70m（Lr）×2.14m×1.03m、FRP ガソリン機関、66.20kW、平成4年5月
乗組員等に関する情報	船長 女性 23歳 一級小型船舶操縦士・特殊小型船舶操縦士・特定 免許登録日 昭和27年10月5日 免許証交付日 平成27年10月5日 （平成32年10月4日まで有効） 旅客A 女性 49歳
死傷者等	重傷 1人（旅客A）
損傷	なし
気象・海象	気象：天気 曇り、風向 東南東、風速 約0.4m/s、視界 良好 海象：うねり 波向北、波高約0.5m、潮汐 上げ潮の末期
事故の経過	本船は、船長が1人で乗り組み、A社のアクティビティとして観光客等に対し、滑走、旋回、蛇行及び波越えなどを行い、しぶきを上げて遊走し、爽快感を体験させる企画（以下「本件企画」という。）で、平成29年8月17日第2組目として旅客2人を後部座席に座らせ、12時32分ごろ初島漁港 ^{いそこしやま} 越山地区の係留場所を発した。 船長は、初島北方沖に向けて、北進中、約20ノット(kn)の速力（対地速力、以下同じ。）で本件企画の蛇行と波越えを開始した。

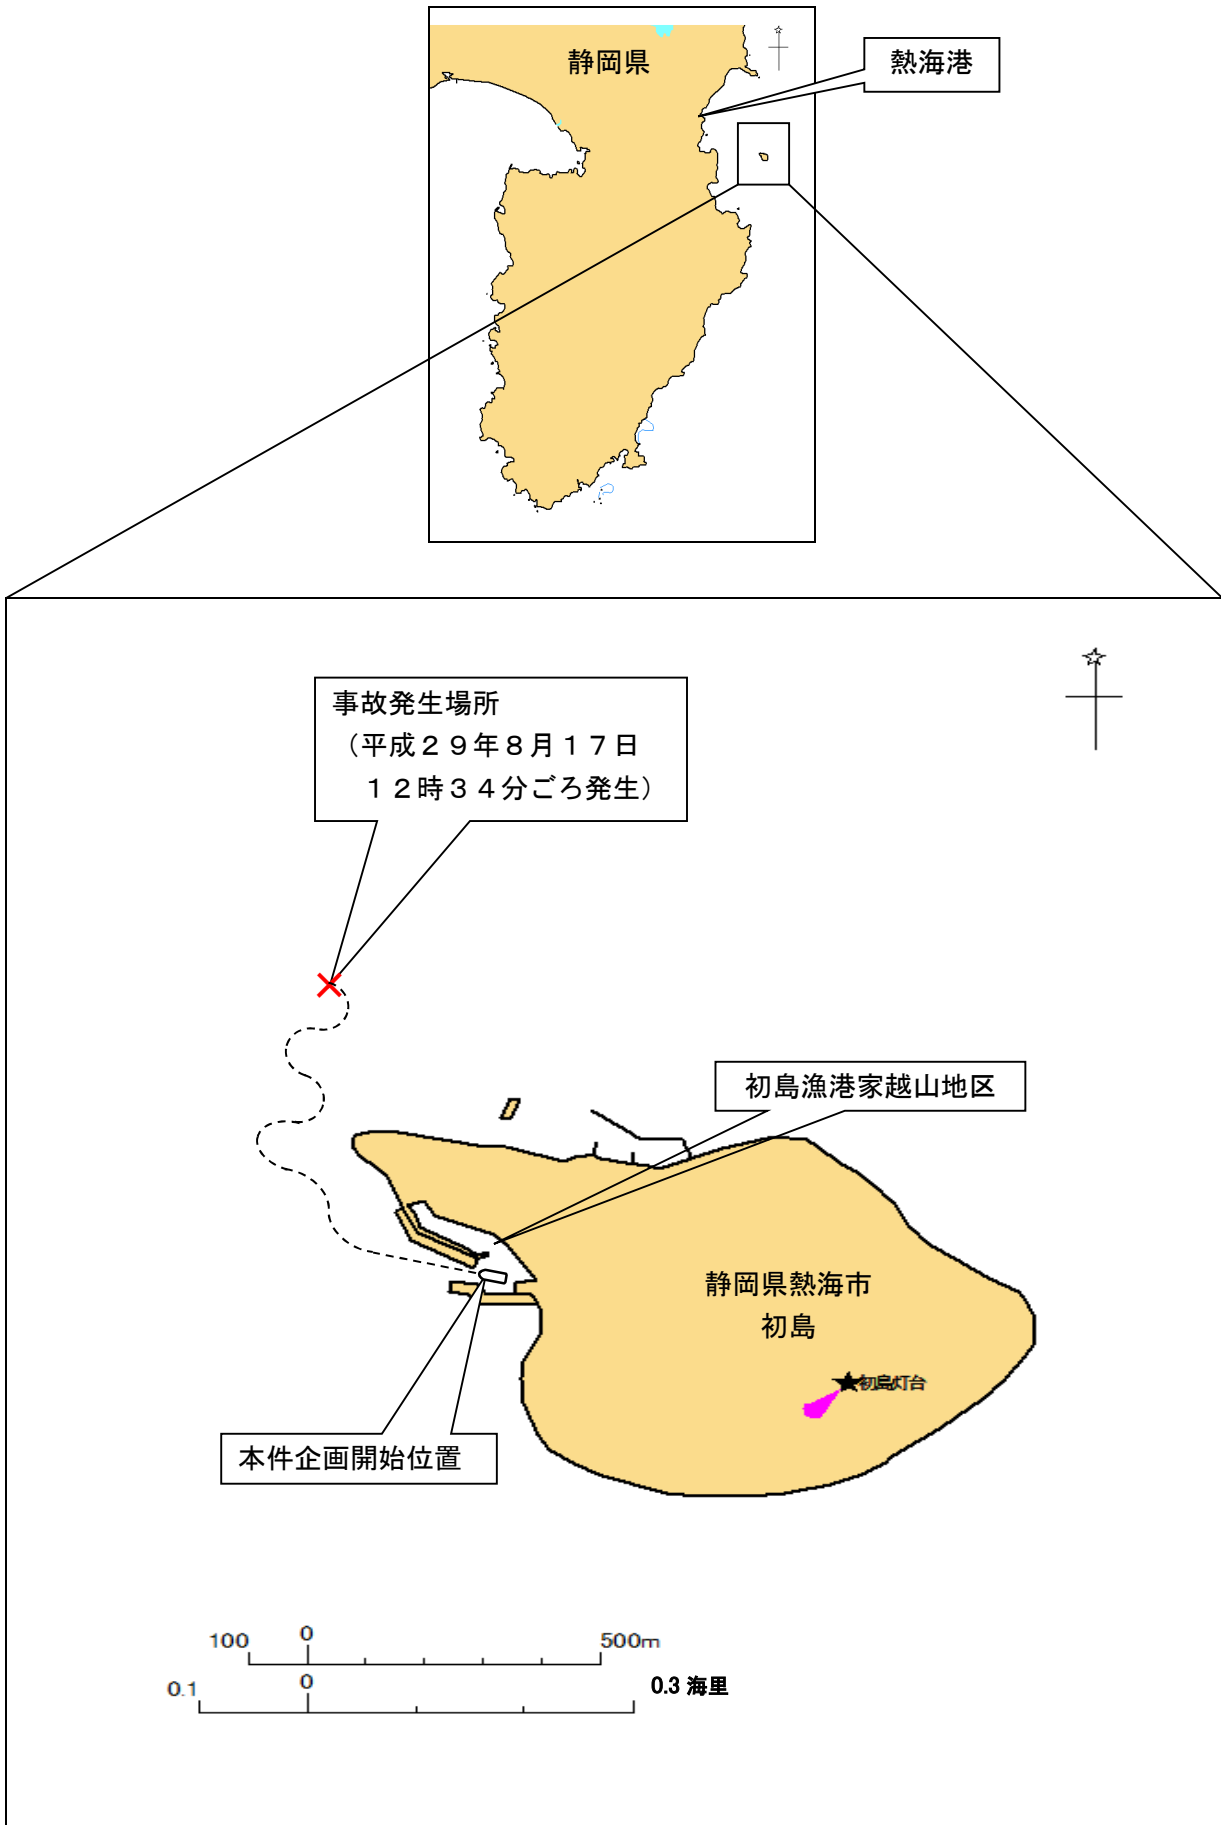
付図1 事故発生経過概略図

<p>本船は、蛇行を開始して北進していたところ、船首方向からのうねりを乗り越え、船体が上下に動揺して、何度も衝撃を受けた。</p> <p>旅客Aは、12時34分ごろ、右手でグリップを掴み、後部座席右側に座っていたところ、船体が上下に動揺して身体が宙に浮いた後、でん部から座席に落ちて負傷した。</p> <p>旅客Aは、係留場所に戻った後、A社所有の他の船舶で熱海市熱海港に向かい、到着後、救急車により病院に搬送され、第2腰椎椎体骨折と診断された。</p> <p>(付図1 事故発生経過概略図、写真1 本船、写真2 本船の後部座席付近 参照)</p>
<p>その他の事項</p>	<p>本件企画は、平成29年に初めてA社が立案して実施されることとなり、7月22日から8月31日まで1日15回実施する予定であった。</p> <p>A社は、初島周遊航路等の旅客不定期航路事業に関する管理船舶6隻の安全管理規程を届け出ていたが、本船は、レンタルボートとして使用されていたので、同届出に含まれてはいなかった。</p> <p>A社は、本件企画に対応した運航基準を定めていなかったが、旅客不定期航路事業の基準を本船に準用していた。</p> <p>船長は、出港前に旅客に対し、航行中は船体が大きく揺れるので、グリップに掴まることなどの注意事項を伝えていたものの、旅客から、水上オートバイの経験があると聞いたので、船体の動揺には慣れていると思った。</p> <p>旅客の座った後部座席には、背もたれ及び座席ベルトがなく、厚さ約9cmのクッションが置かれ、掴まることができるグリップが両舷側にのみ設置されていた。</p> <p>船長は、本件企画の蛇行と波越えを行う目的で、うねりに直角に入るように、操船していた。</p> <p>船長は、波を乗り越えた際は減速する措置を講じていたものの、本事故が発生したと、本事故後に思った。</p> <p>本事故発生時、船長は、エンジン音等で、旅客の声が聞こえなかったため、複数回の衝撃で旅客が掛けていた眼鏡が飛んで落ちるなどの異常に気付くのが遅れた。</p> <p>船長及び旅客は救命胴衣を着用していた。</p>

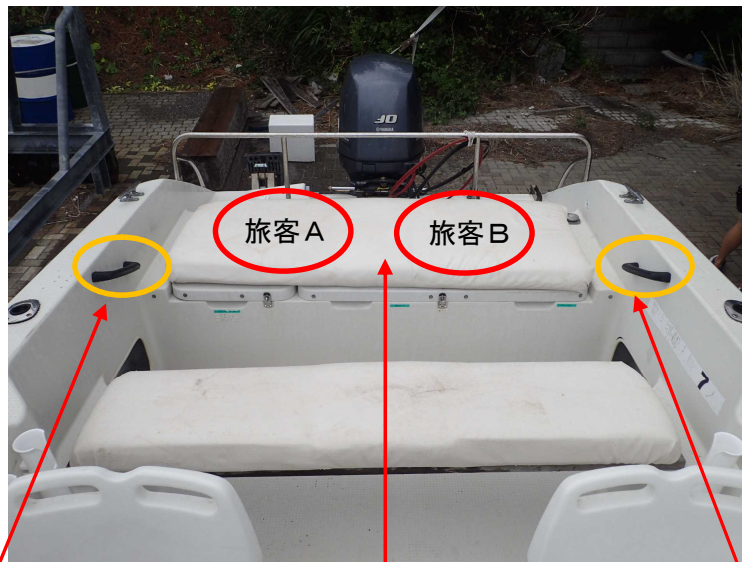
写真2 本船の後部座席付近

ん部から座席に落下し、衝撃を受けて負傷したものと考えられる。
原因	<p>本事故は、本船が、初島の北西方沖において、北進中、約20knの速力で船首方からの連続した波高約0.5mのうねりを乗り越えたため、船体が上下に動揺し、後部座席に座っていた旅客Aの身体が宙に浮いた後、でん部から座席に落下し、衝撃を受けたことにより発生したものと考えられる。</p>
再発防止策	<p>A社は、本事故後、管理船舶の船長に対し、本事故の概要を周知するとともに、再発防止策として次の改善措置を講じた。</p> <ul style="list-style-type: none"> ・ 本件企画を中止するとともに、企画段階から危険を回避するため、チェック機能を持った部署を新設した。 ・ 船長の適正と操船練度を確認する、船長適正チェックリストを作成した。 <p>今後の同種事故等の再発防止に役立つ事項として、次のことが考えられる。</p> <ul style="list-style-type: none"> ・ 波のある海域では、旅客の安全に配慮し、船体動揺を軽減できる速力で航行すること。 ・ 船舶所有者等は企画に応じた運航基準を定め、所管の運輸局に安全管理規程の策定又は変更を届け出ること。 ・ 企画の危険を正しく評価し、危険の程度に応じた座席ベルトなどの安全設備を設置すること。 ・ 航行中は乗客からの緊急事態の要請に速やかに対応できるようにすること。

旅客が座っていた場所

旅客Aが掴まることができたグリップ

旅客Bが掴まることができたグリップ

厚さ約9cmのクッション
