船舶事故調査報告書

平成31年2月6日
 運輸安全委員会（海事専門部会）議決
 委員 佐藤 雄二（部会長）
 委員 田村 兼吉
 委員 岡本 満喜子

事故種類	乗組員死亡
発生日時	平成30年3月4日 22時30分ごろ
発生場所	茨城県鹿島港北東方沖 鹿嶋灯台から真方位055° 9.8海里（M）付近 （概位 北緯36° 05.3′ 東経140° 48.9′）
事故の概要	漁船第三釜喜丸は、投網作業中、甲板員が、落水して死亡した。
事故調査の経過	平成30年5月7日、本事故の調査を担当する主管調査官（横浜事務所）ほか1人の地方事故調査官を指名した。 原因関係者から意見聴取を行った。
事実情報 船種船名、総トン数 船舶番号、船舶所有者等 L×B×D、船質 機関、出力、進水等	漁船 第三釜喜丸、19トン IG2-2635（漁船登録番号）、個人所有 20.75m（Lr）×4.48m×1.93m、FRP ディーゼル機関、691kW、平成27年2月 第210-57455号（船舶検査済票の番号）
乗組員等に関する情報	船長 男性 71歳 一級小型船舶操縦士・特殊小型船舶操縦士・特定 免許登録日 昭和49年8月30日 免許証交付日 平成26年4月17日 （平成31年10月30日まで有効） 甲板員A 男性 44歳
死傷者等	死亡 1人（甲板員A）
損傷	なし
気象・海象	気象：天気 晴れ、風向 南南東、風力 2、視界 良好 海象：海上 平穏、潮流 北流約0.5ノット、水温 約13℃
事故の経過	本船は、船長及び甲板員Aほか甲板員4人が乗り組み、やりいか底引き網漁の目的で、平成30年3月4日02時00分ごろ鹿島港北東方沖の漁場に向けて茨城県神栖市波崎漁港を出港した。 本船は、漁場に到着し、操舵室で、船長が操船に当たり、甲板員のうち1人（以下「甲板員B」という。）がトロールウインチの操作につき、7回の操業を行った後、約6～7ノットの対地速力で南進して8回目の投網を開始した。 甲板員Bは、網が投下された後、船尾方を向いて両舷のトロールウ

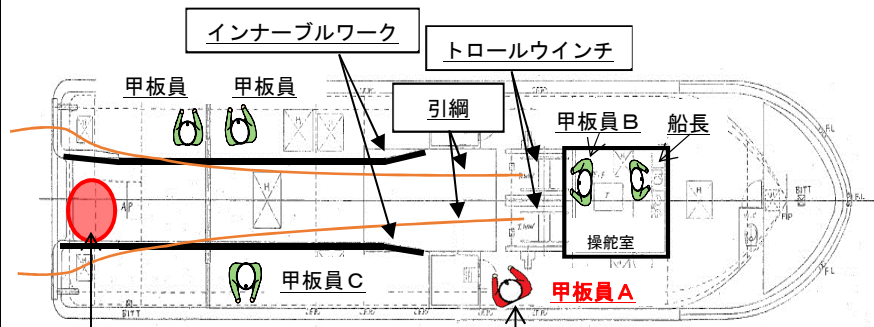
図1 本事故当時の乗組員配置図

別の甲板員（以下「甲板員C」という。）は、船尾部の甲板の右舷側でやりいかの選別作業を行っていたところ、22時30分ごろ、ウインチが停止したことに気付いてふと船尾方を見た際、先程までトロールウインチの右舷側付近でホースを持って甲板上の汚れ等を洗い流していた甲板員Aが船尾部から海中に転落するところを目撃した。

落水する直前の甲板員Aの位置

甲板員Cが目撃した本事故発生前の甲板員Aの位置

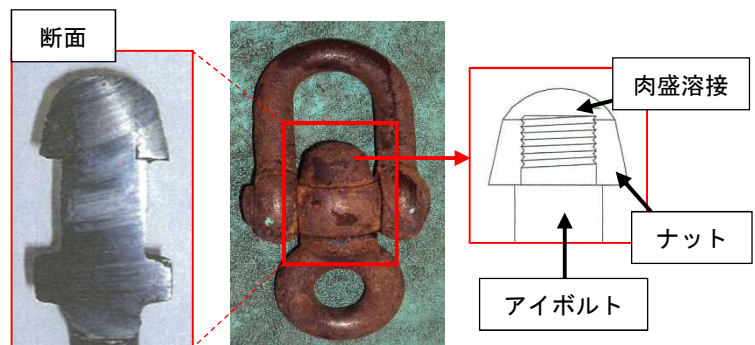
写真1 本船のスイベル

本船が使用しているスイベルは、鋼鉄製のシャックル、アイボルト及びナットで構成され、アイボルトの先端部は肉盛溶接されていた。

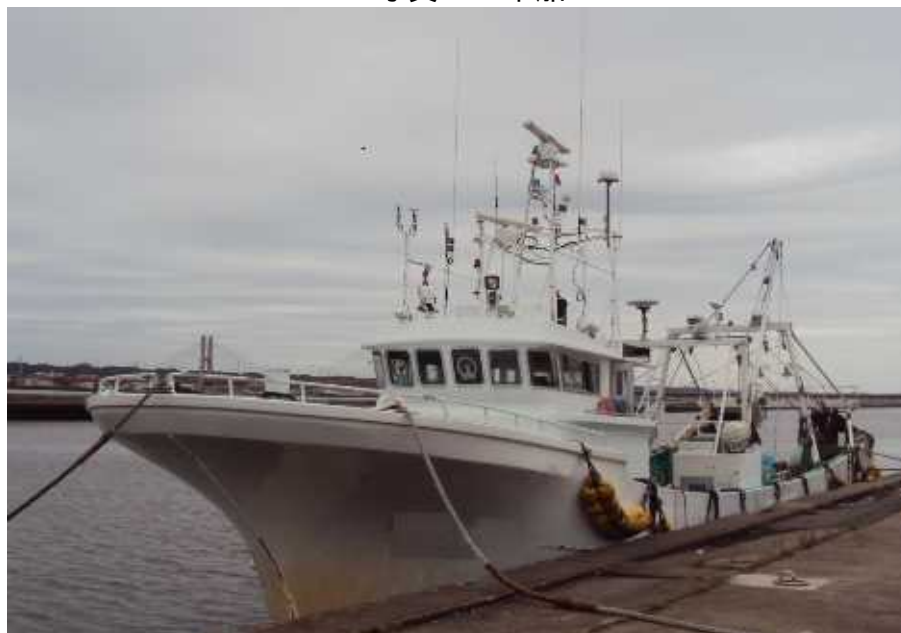
写真3 本船

本船は、船首部に操舵室が、操舵室後部にトロールウインチの操作レバーが、操舵室後方の上甲板に同ウインチ2台がそれぞれ設置され、船尾部の甲板が2列のインナーブルワークによって船幅方向に3分割に仕切られており、船尾端に門型マスト（ギャロス）が、その中央に水面近くまでの斜路（スリップウェイ）がそれぞれ設けられていた。

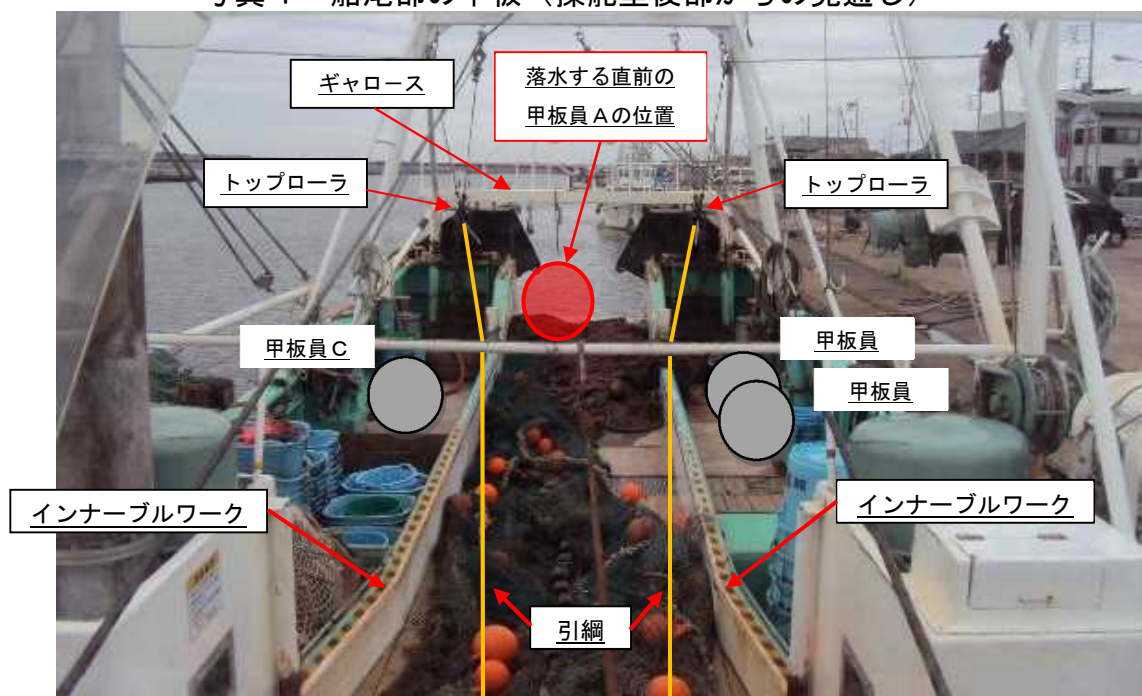
写真4 船尾部の甲板（操舵室後部からの見通し）

船尾部の甲板は、本事故当時、複数の照明で照らされ、甲板作業をするに当たり、十分な明るさを有していた。

※ 本事故時、中央の網は海中に投下中

はできなかった。
原因	本事故は、夜間、本船が、鹿島港北東方沖において、投網作業中、甲板員Aが落水したことにより発生したものと考えられる。
再発防止策	<p>船長は、本事故後、乗組員に対し、次の注意事項を遵守するよう指導し、同注意事項が記載された表示板を本船に掲示した。</p> <ul style="list-style-type: none"> ・ 投揚網中、インナーブルワークの内側に入らないこととし、入る場合には、ウインチを停止させること。 ・ 操業中、救命胴衣を着用すること。 <p>今後の同種事故等の再発防止及び被害の軽減に役立つ事項として、次のことが考えられる。</p> <ul style="list-style-type: none"> ・ 航行中、甲板上で作業するときは、救命胴衣を着用すること。
