# 船舶事故調査報告書

船種船名 練習船 日本丸

事故種類 実習生死亡

発生日時 平成30年4月2日 14時25分ごろ

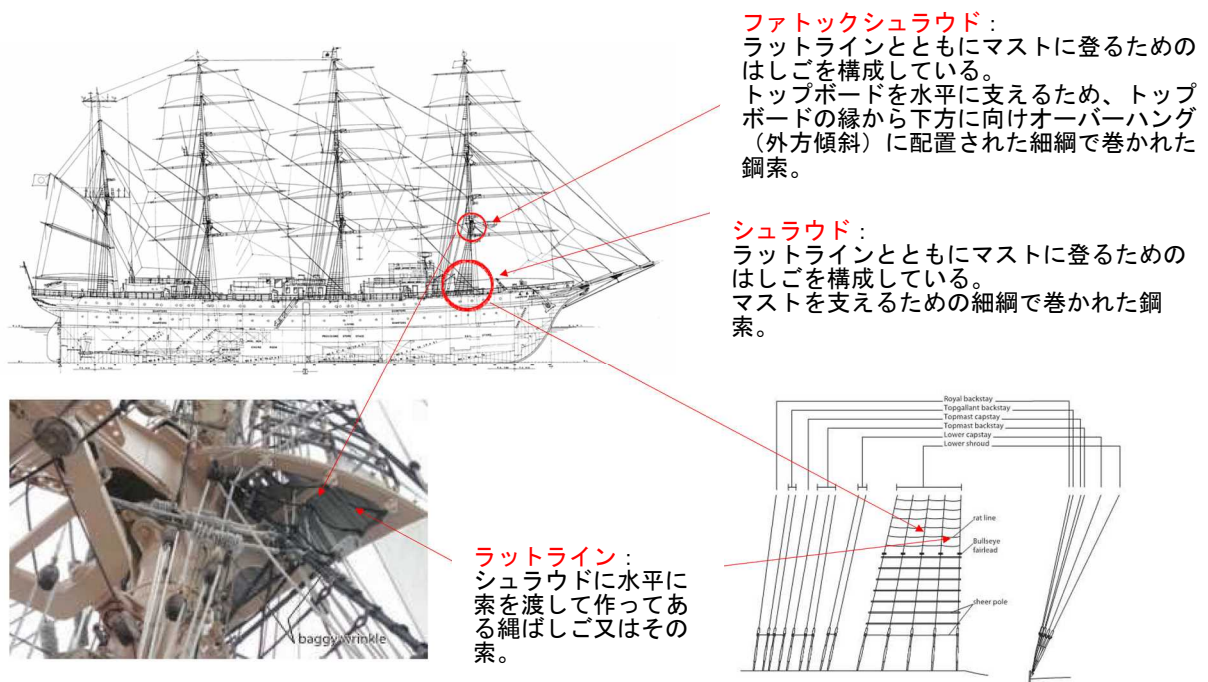
図2.5-2 シュラウド等

各マストは鋼製で、船楼甲板上からの最大高さは約44mであり、シュラウドと称する複数の鋼索により両舷から正横方向に支えられていた。

また、シュラウド及びファトックシュラウドは、それぞれラットラインとともにマストに登るためのはしごの役割を担っていた。

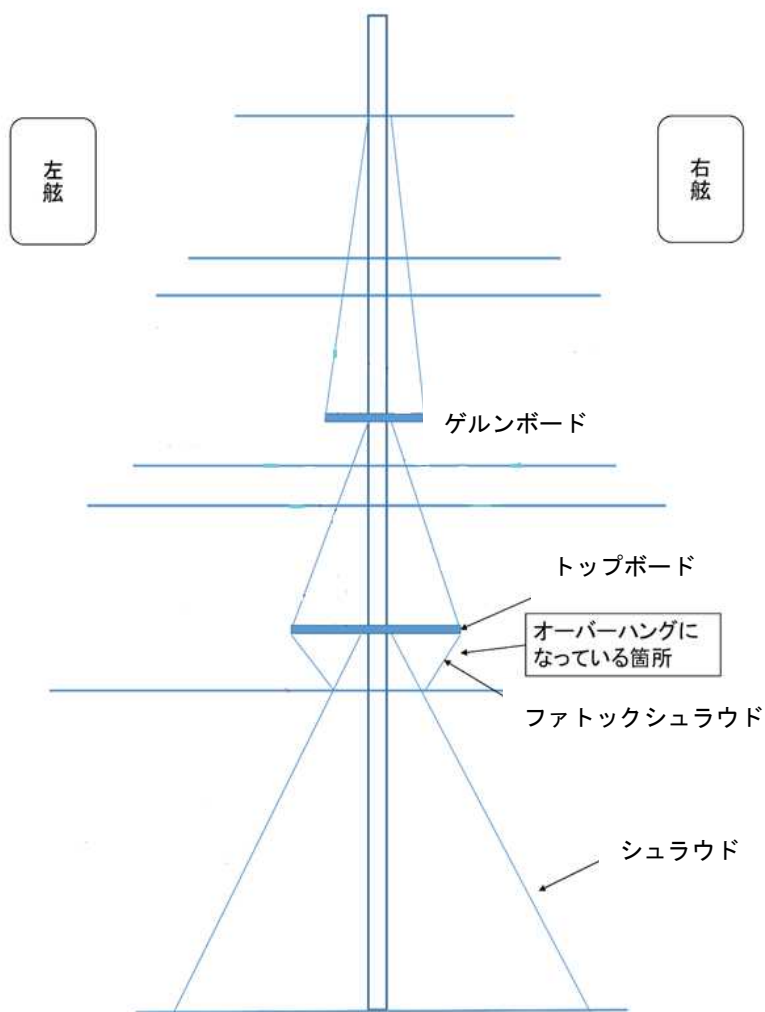
図 2.5-3 オーバーハングしたファトックシュラウドの状況

ファトックシュラウドは、トップボード又はゲルンボードを水平に保つことを目的として、マスト下方からそれぞれの台の縁に向け、マストに対しオーバーハング（外方傾斜）する角度を伴い複数導かれていた。

ファトックシュラウドは、はしごとして使用する際には腕に負担がかかる構造となっていた。

ファトックシュラウドのオーバーハング角度は、トップボード下では約13°、ゲルンボード下では約17°であった。

ファトックシュラウドから両手が離れたのは、ファトックシュラウドがオーバーハングになっていたことにより腕にかかる負担が大きかったことによる可能性があると考えられる。

- (1) トップボード下のファットックシュラウドに対し、2.5.2(3)に記載の補助的な縄ばしごを設置するなどして、オーバーハングしたファットックシュラウドを使用せず登檣訓練を行うこととし、訓練計画及び訓練方法の再検討を行うこと。
- (2) 登檣訓練においては、高所作業に関する法令<sup>\*17</sup>等に準拠した昇降及び定位置作業に兼用できる命綱及びハーネス型の安全ベルトを使用すること。
- (3) 登檣訓練中、登檣を断念する旨の申告があった実習生に対しては、船楼甲板上への降下を急かせることなく、実習生に乗組員が付き添い、脇等を支えるなどして、実習生を船楼甲板上に降ろすこと。
- (4) 波方校等は、乗船実習に対する各実習生の適性及び意向等を確認し、登檣訓練への参加可否を確認及び判断する機会を設けるとともに、各実習生にマストの昇降に対する鍛錬度増進に向けた訓練を行わせること。
- (5) 本件機構本部は、訓練時間に余裕を確保した訓練計画となっているかなど登檣訓練の計画及び登檣訓練時のヒヤリハット事象等について確認を行うとともに、登檣訓練に対する各実習生の適性及び意向等を考慮し、日頃から身体能力をチェックして、登檣訓練への参加条件を明確化し、能力に見合わないことを無理強いさせない環境作りを行い、乗船実習中の訓練に際しての安全の確保に万全を期するものとする。

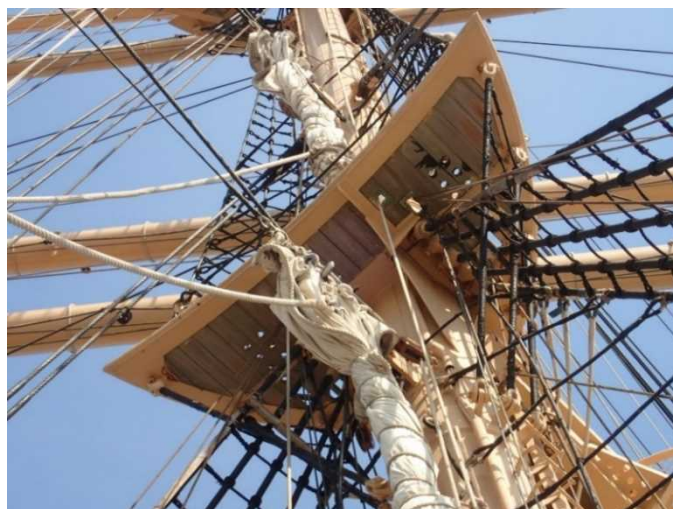
写真 2.5-2 トップボードを貫通する索の状況

ゲルンボードにおいては、オーバーハングしたファトックシュラウドを使用せず、直接ゲルンボードとシュラウドとを昇降することを目的として、ラバーズホールと称する、人が通り抜けるための穴が設けられていたが、ゲルンボードと比較してマスト上方へ貫通する索が多いトップボードにおいては、ラバーズホールは設けられていなかった。

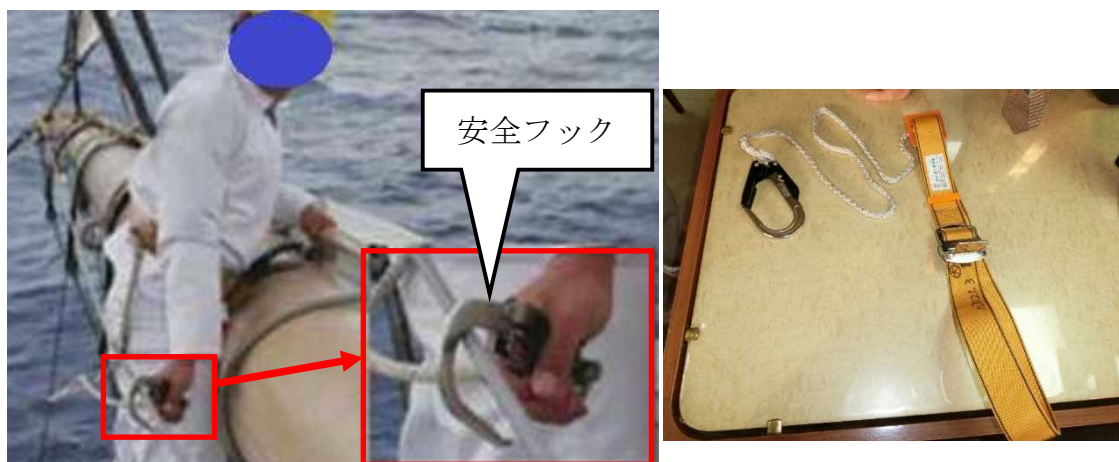
図2.8-2 安全ベルト (安全フック付き)

安全ベルトは、高所作業の際に墜落を防止するために用いるもので、安全フック付きのベルトを腰に装着するものを使用していた。安全フックは、マスト昇降時の上下移動の際には、片手でのフックの掛け外しにより危険を伴うことから使用せず、トップボード及びラットライン等で待機する際に使用していた。(図2.8-2参照)

一方、本船マスト等整備作業のうち、足場がなく宙づりの状態での作業においては、上記のものと異なり、上下移動の際に安全フックの掛け外しを行う必要がなく墜落を防止する機能を伴った昇降及び定位置作業に兼用できる命綱及びハーネス型の安全ベルトを使用していたが、登檣訓練においては、命綱が互いに絡み合い危険な状態となり、複数の実習生が同時に使用するための場所がないとの理由から使用していなかった。

片手での安全フックの掛け外しにより危険を伴うことから安全フックを使用していなかったことにより、上下移動の際に墜落を防止できるものではなかったものと考えられる。

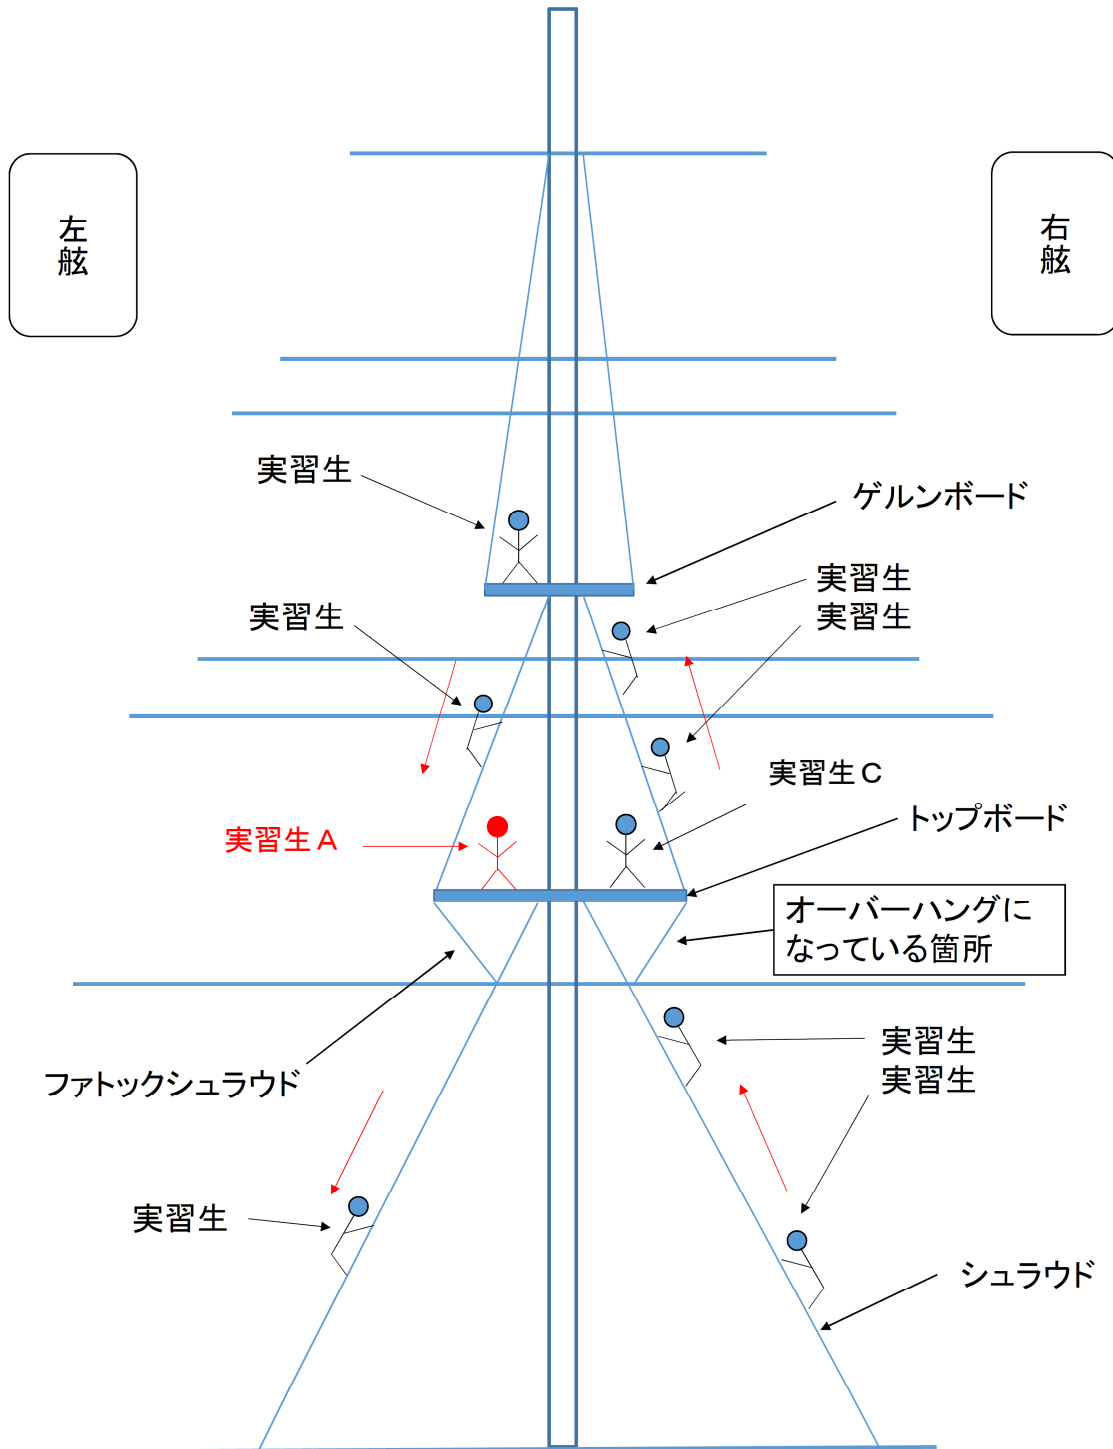
付図2 事故発生前のフォアマストの状況

14時20分ごろ 実習生Aトップボードで休憩時

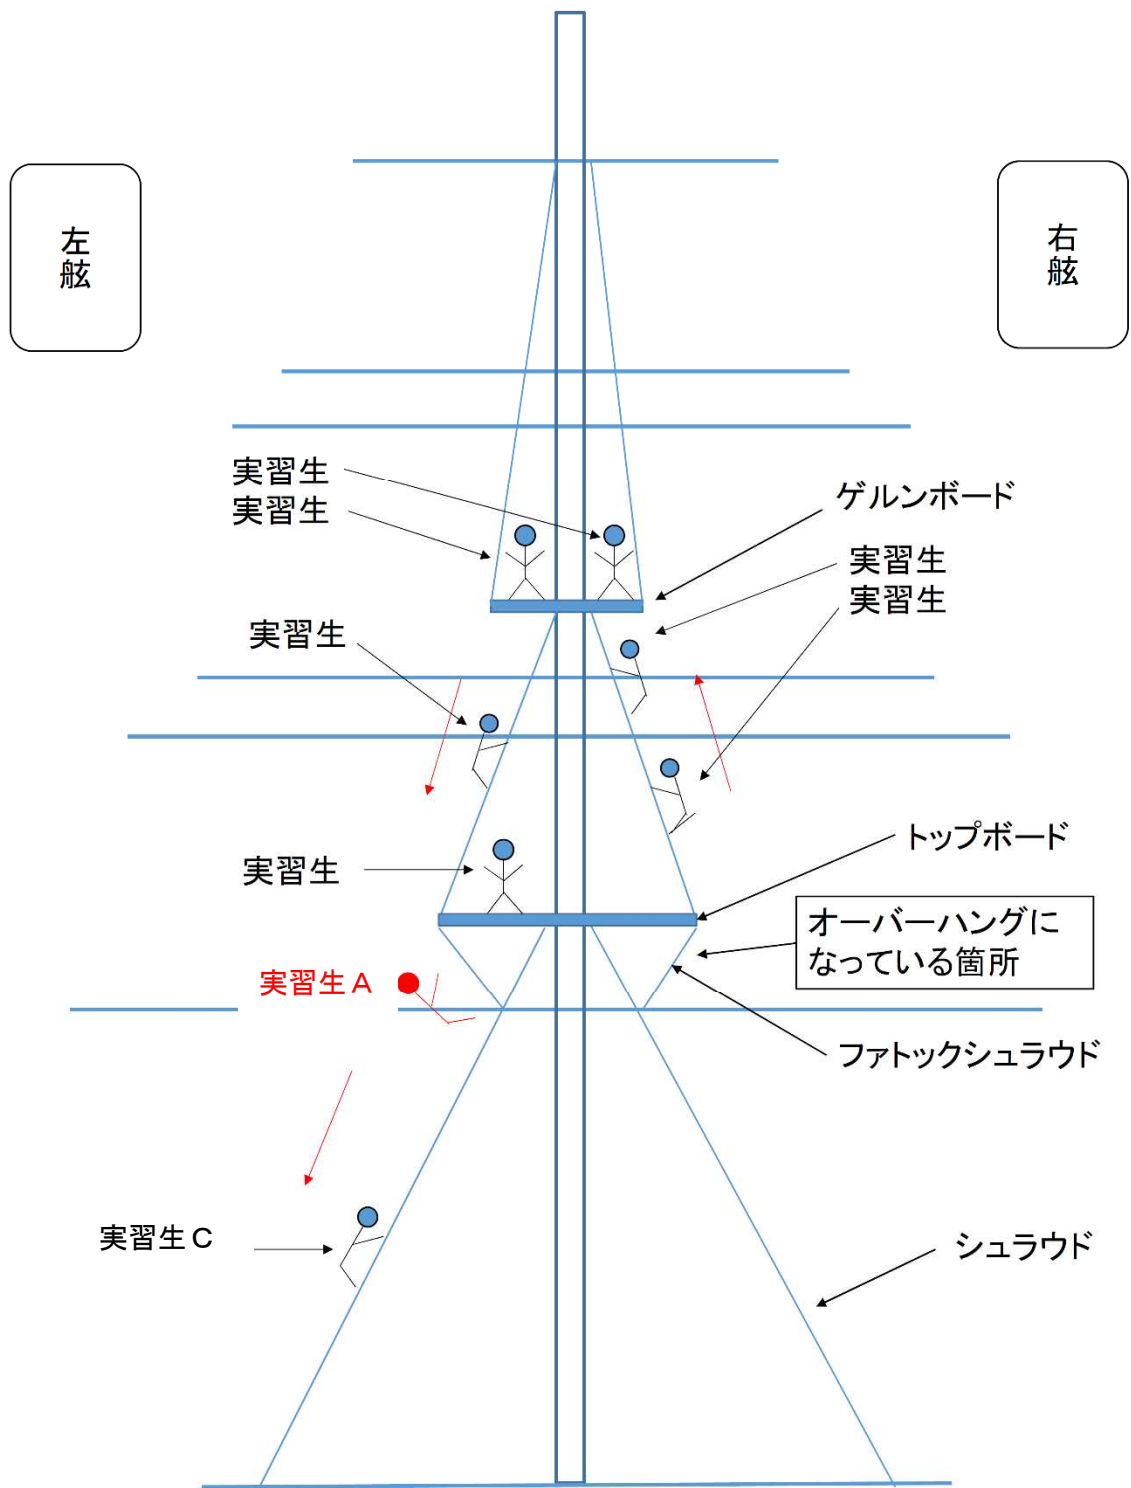
付図3 事故発生時のフォアマストの状況

実習生Aは、14時25分ごろ、トップボードから数段降りた場所（船楼甲板上からの高さ約1.1m）において、両足をラットラインに置きながらも、ファトックシュラウド<sup>\*6</sup>から両手が離れ、後方に倒れるような体勢で、「あっ」という声を発

14時25分ごろ 実習生A落下時
