# 船舶事故調査報告書

船種船名 遊漁船 海神丸  
船舶番号 260-41476兵庫  
総トン数 4.9トン

事故種類 衝突（防波堤）  
発生日時 平成30年7月15日 20時28分ごろ  
発生場所 兵庫県神戸市垂水漁港<sup>たるみ</sup>の南防波堤西端  
(概位 北緯34°37.4' 東経135°02.7')

平成31年1月16日

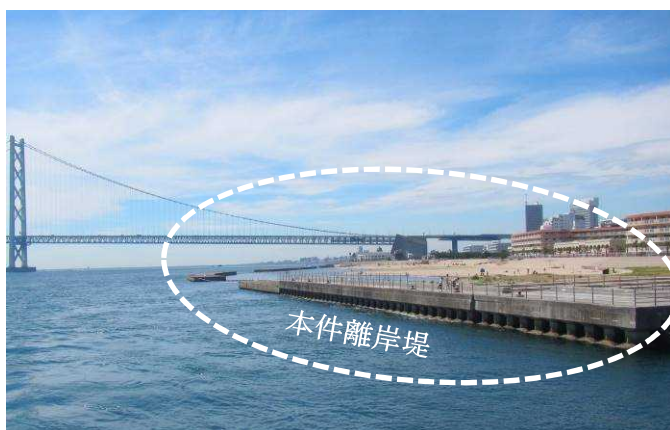
写真1 本件離岸堤

船長は、その後、依然として南方からの風浪が強かったので、本件離岸堤に接近しないよう、本件離岸堤との距離に意識を向けて左舷方を目視で確認していたところ、20時28分ごろ、船体に大きな衝撃を感じた。

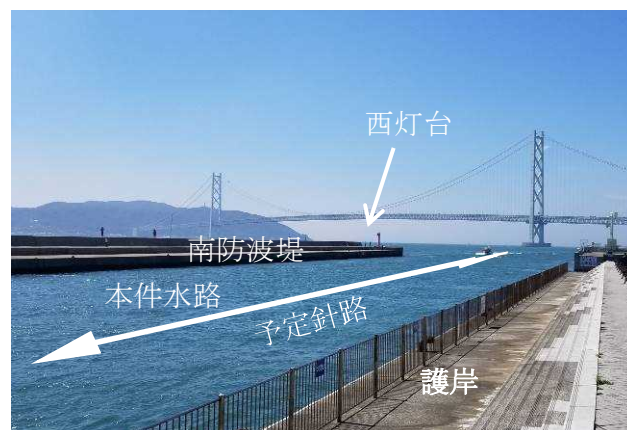
写真2 本件水路

垂水漁港の南方沖には、東西方向に長さ約950mの南防波堤が築造され、南防波堤の西端には西灯台が設置されており、南防波堤と護岸との間の本件水路の幅は、約60mであった。

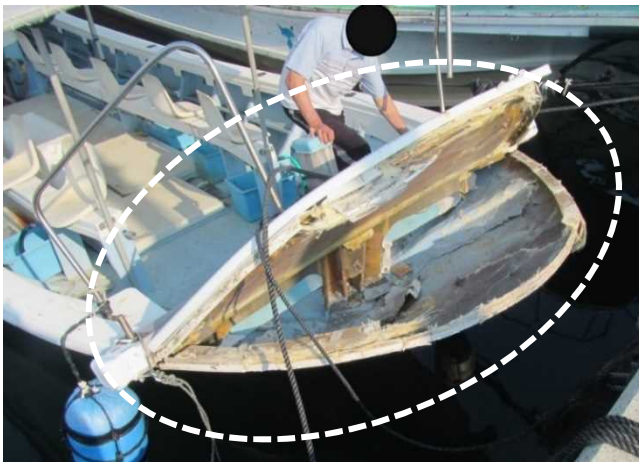
本船は、船首部に圧壊を生じ、南防波堤西端に白色塗料の衝突痕が付着していた。(写真3、写真4参照)

写真3 本船の損傷状況

2.3から、本船は船首部に圧壊を生じ、南防波堤は衝突痕を生じた。

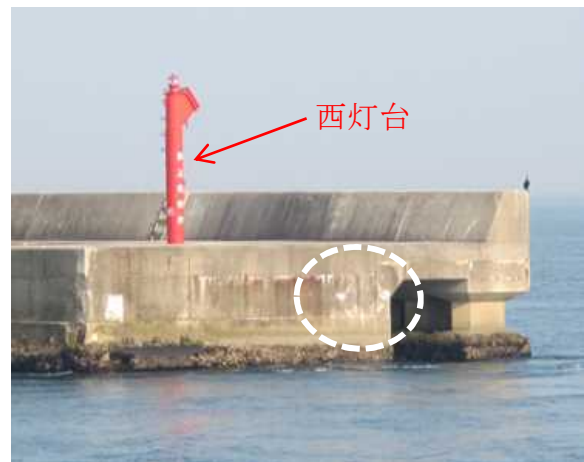
写真4 南防波堤西端の衝突痕

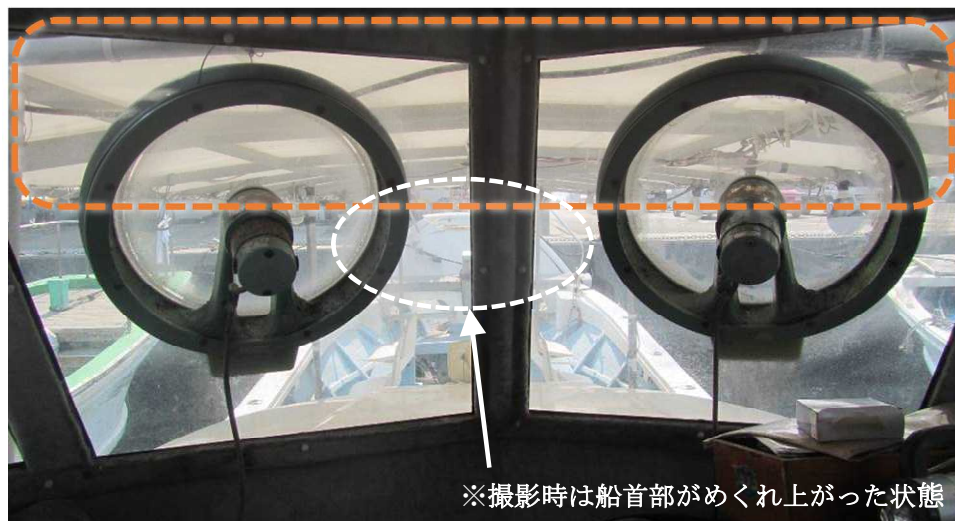
操舵室のガラス窓には、旋回窓が2箇所あり、また、前部甲板には釣り客用の日除けが付いており、船長の口述によれば、上方はやや見えづらくなっていた。(写真6参照)

写真6 操舵室から船首方の見通し状況

2.5.2から、前部甲板に釣り客用の日除けが付いており、上方は見えずらく、本件水路の中央付近に向けて左転した以降、西灯台の灯火を視認し難い状況であったものと考えられる。

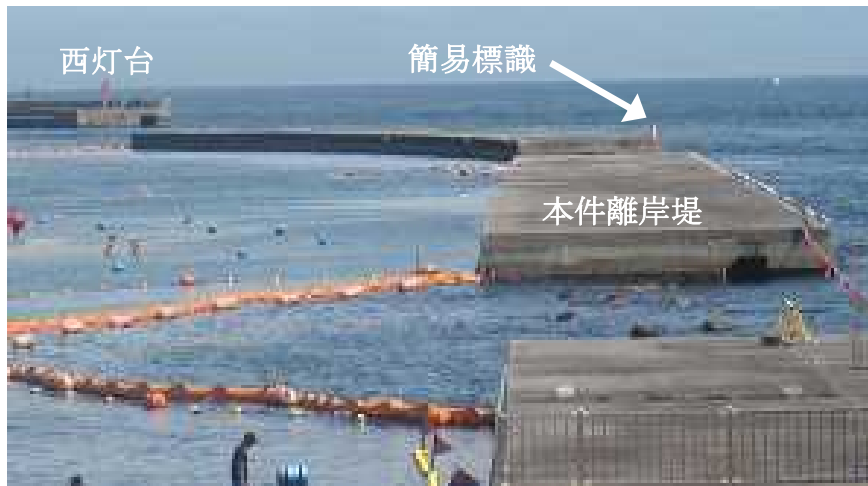
船長が所属する漁業協同組合（以下「漁協」という。）担当者の口述によれば、漁協は、所属している漁船の乗組員から、明石海峡方面から垂水漁港に向かって航行する際、夜間は見えづらいとの意見を受け、平成21年に本件離岸堤の中央部に簡易標識を設置した。（写真7参照）

写真7 簡易標識

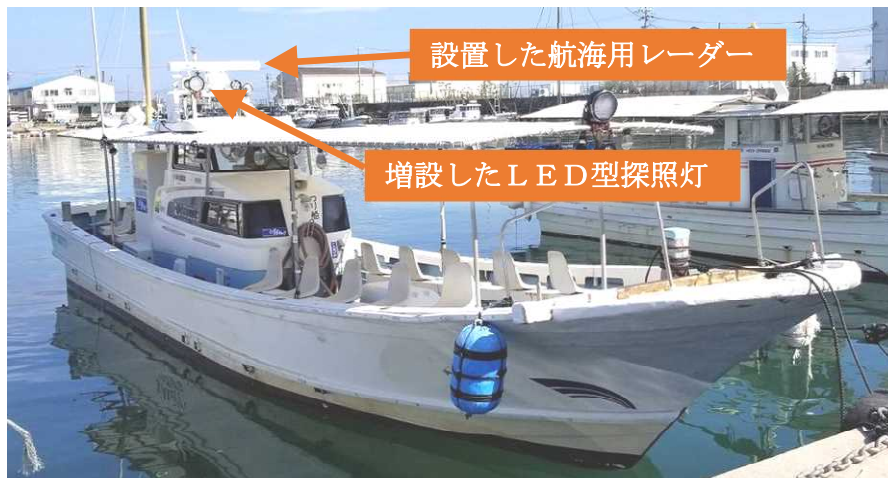
写真8 本船に取り付けられたレーダー等

- (1) 漁協から業務規程を受け取り、記載内容について理解した。
- (2) 航海用レーダーを設置し、航行中、GPSプロッターと併せて構造物や他船との接近状況を確認することとした。
- (3) 操舵室上部にLED型探照灯を増設し、帰航時、垂水漁港に接近する際に点灯して防波堤などを照らして確認しやすいようにした。

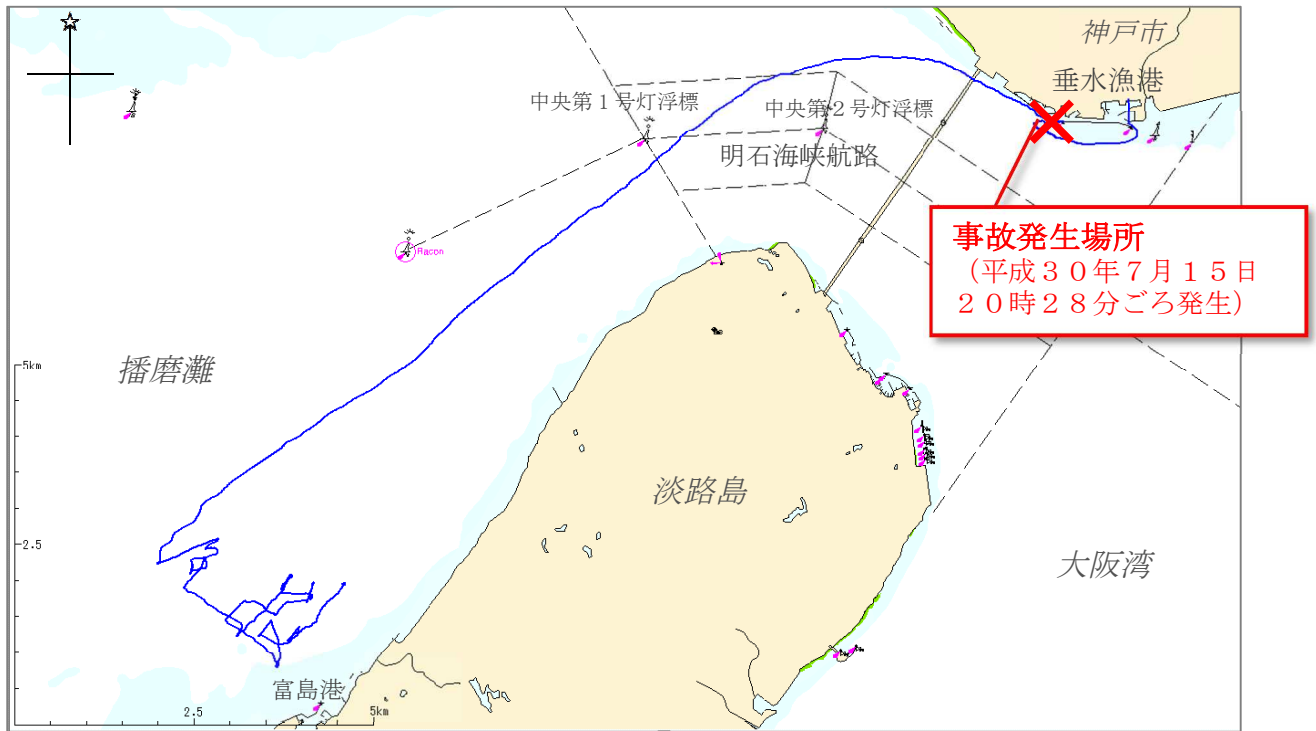
付図1 航行経路図

- (1) 本船は、船長が1人で乗り組み、釣り客9人を乗せ、平成30年7月15日19時30分ごろ垂水漁港に向けて、富島港沖の釣り場から帰航を開始した。
- (2) 本船は、20時25分～26分ごろ、針路約115～121°、速力約11～13knで舞子沖を航行し、本件離岸堤に距離約40mまで接近したのちに右転した。
- (3) 本船は、20時27分ごろ、左転し、針路約102°、速力約10knで航

- (4) 本船は、20時28分ごろ、針路104°、速力約9.6knで南防波堤西端に衝突した。

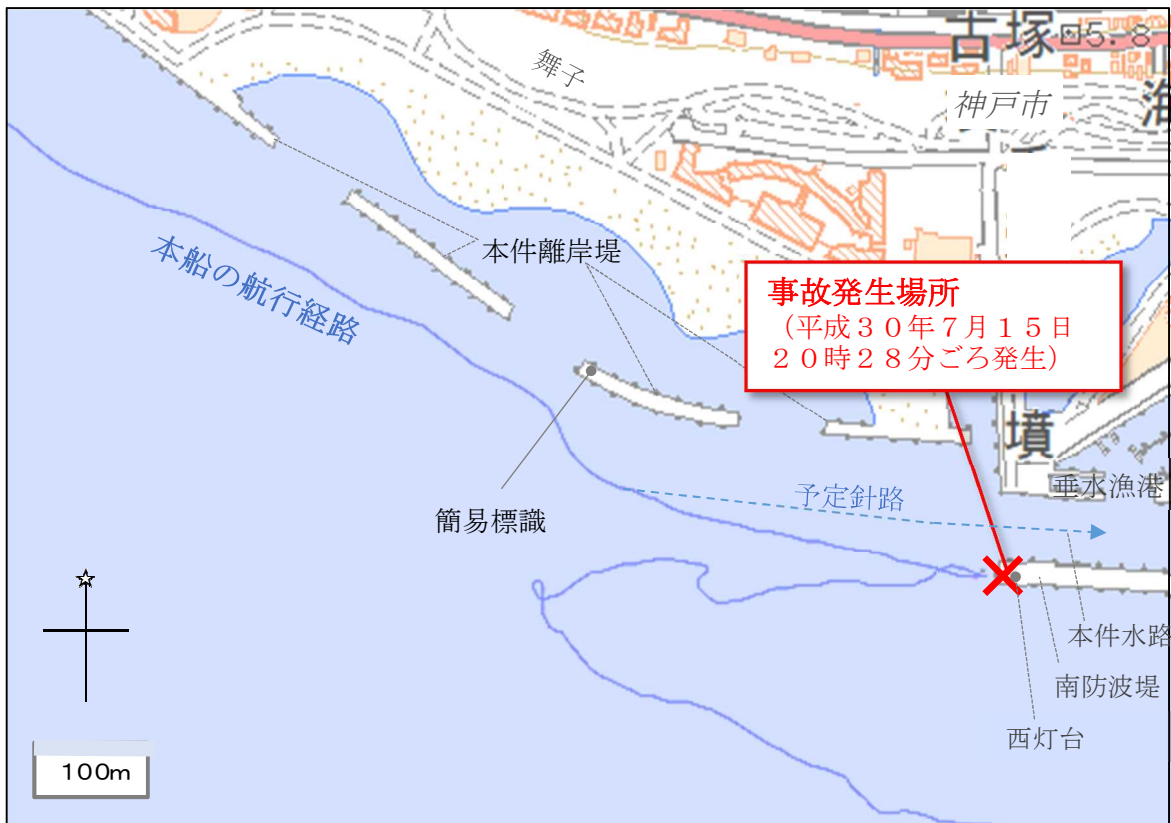
付図2 航行経路図 (拡大図)

- (4) 本船は、日除けによって船首方の西灯台の灯火が視認し難い状況下、船長が、左舷方の本件離岸堤に意識を向け、GPSプロッターを活用するなど、船位の確認を適切に行っていなかったことから、南防波堤に向かって航行していることに気付かず、20時28分ごろ、南防波堤西端に衝突した。
