## 船舶事故調査報告書

平成31年1月23日  
 運輸安全委員会（海事専門部会）議決  
 委員 佐藤 雄二（部会長）  
 委員 田村 兼吉  
 委員 岡本 満喜子

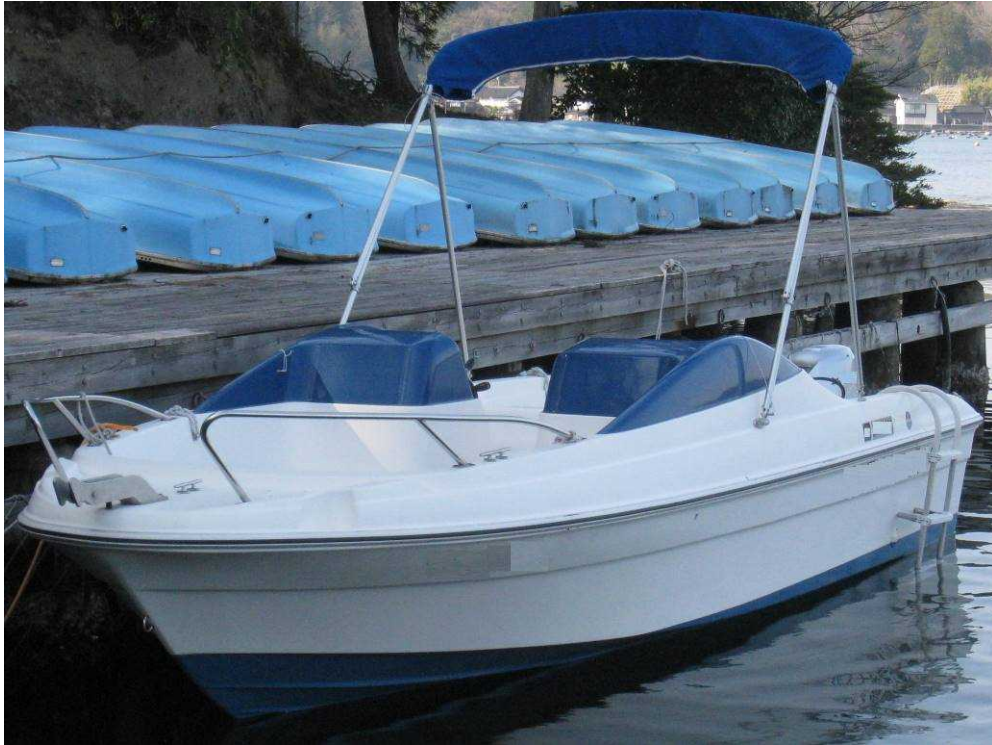
写真1 救助艇

<p>れ、コーチを加えた3人で水面から救助艇に引き上げようとしたものの、救助艇の舷が高くすぐに引き上げることができず、約1分かけて船尾付近から甲板上に引き上げられた。</p> <p>コーチは、上級生部員に救助艇の操縦を任せ、乗員Aを甲板上に仰向けで寝かせて胸骨圧迫による心臓マッサージを開始するとともに、乗員1人が海上保安庁に本事故の発生を通報し、地元の消防署に救急車を要請した。</p> <p>乗員Aは、係留地に戻ったのちAEDが実施され、救急車で病院に搬送されたが、死亡が確認され、死因は溺水と検案された。</p> <p>(付図1 事故発生場所概略図、写真1 救助艇、写真2 本船、写真3 クルーの姿勢、写真4 ショックコード 参照)</p>
<p>その他の事項</p>	<p>本船を所有する大学は、本事故後、事故原因の調査及び再発防止策の策定を目的として事務局長を委員長としたヨット部事故調査検討委員会（以下「本件検討委員会」という。）を設置し、本船を使って事故の検証を行ったところ、乗員Aが浮上できなかった原因を特定することができなかったものの、当時の状況から以下の2項を推察した。</p> <p>1 本船は、波もしくは風、又はその両方が転覆する方向に作用したに加えて、横転時に落水した乗員Aの体重がマスト等を介して船体が転覆する方向に荷重として伝わったことにより、マストトップを下方にして短時間で転覆に至った。</p> <p>2 乗員Aは、本船がマストトップを下方にしながら転覆する過程で、トラピーズワイヤの上部に結ばれている長さ約0.6mのゴム製の細索（ショックコード（写真4参照））又は可能性は低いながらトラピーズワイヤが、足に巻きついたことにより、海中に引きずり込まれて海面に浮上できなかった。</p> <p>乗員Bは、突然強い風を受けた際、メインシートを延ばして傾斜を防ぐ措置を取ろうとしたものの、その措置が遅れて大傾斜したと本事故後に思った。</p> <p>乗員Aは、平成28年4月、ヨット部に入り、同年5月からクルーとしてヨットに乗るようになり、本事故までにクルーの経験が多数あってマストトップを下方にして転覆した経験もあり、これまで乗員Bと一緒に乗艇したことが約8回あった。</p> <p>乗員Bは、平成29年5月、ヨット部に入り、同年6月からスキッパーとして乗るようになり、約半年間のヨットの操縦経験があったものの、スキッパーとしての経験は浅かった。</p> <p>監督は、ヨット部員に対して安全対策マニュアルの基本規定を守って安全な練習を心がけるよう教育し、ヨットが横転等して索具が身体に絡まったときは、息を止め、落ち着いて絡まった索具を確認し、索具を解いてから浮上するよう指導しており、また、他の大学等の事故事例を教材として勉強会を開き、安全対策について説明していた。</p>

<p>コーチ及びヨット部員の口述によれば、乗員Aが落水してから救助艇に引き上げるまで、救助艇の舷が高く引き上げるのに時間がかかったこともあり、約4～5分を要した。</p> <p>コーチは、平成28年9月に地元の消防署職員による救命講習を受講していた。</p> <p>乗員Aは、ウエットスーツの上にセーリングジャケットを着用し、ヨットブーツを履いていた。</p> <p>練習に参加した全員は、救命胴衣を着用していた。</p> <p>練習に参加した全員は、本事故当時、穴水町に強風及び波浪の各注意報が発表されていることを知っていたが、練習海域には風速約4～5m/sの風が観測され、増大して平均風速が10m/s以上になるようであれば、練習を中止する予定でいた。</p> <p>ヨット部の活動は、大学とヨットを保管している施設が離れていたため、週末の土曜日及び日曜日の2日間、施設に泊まって練習を行い、移動手段として車を利用していた。</p> <p>乗員Aは、本事故当日09時少し前に大学に集まり、レンタカーを借りてヨット部員2人を乗せ、約2時間ヨット保管施設まで運転し、約1時間マストを立てたりしてヨットの艀装を行い、20分ほど昼食をとって休憩し、ミーティングを行ったのち練習を開始した。</p> <p>乗員Aは、身長が約178cm、体重が約74kgであり、練習開始前に体調不良を訴えておらず、ヨット部員の口述によれば、本事故前の夏に普通自動車免許を取得し、大学とヨット保管施設間の運転経験が往復3回あった。</p>
<p><b>分析</b></p> <p>乗組員等の関与 船体・機関等の関与 気象・海象等の関与 判明した事項の解析</p>	<p>あり</p> <p>不明</p> <p>あり</p> <p>乗員Aの死因は、溺水であった。</p> <p>本船は、七尾北湾において、風速約4m/sの風を受けて帆走中、突然強い風を受けて横転し、引き続きマストトップを下方にして転覆した際、乗員Aが落水して海面に浮上することができず、溺死したものと考えられる。</p> <p>乗員Aは、マストトップを下方にして転覆した際、ショックコードが足に巻きついた可能性があると考えられるが、そばで救助に当たった乗員B及び上級生部員が乗員Aの浮上を妨げた索具を特定するに至らなかったことから、浮上できなかった状況を明らかにすることはできなかった。</p> <p>乗員Aは、救助艇の舷が高く引き上げられにくく、落水してから救助艇に引き上げられるまで約4～5分を要したものと考えられる。</p> <p>監督、コーチ及びヨット部員は、安全な練習を心掛けていたもの</p>

<p>の、マストトップを下方にして転覆し、乗員が浮上困難になった場合の非常事態に対応できる知識及び訓練が十分でなかったものと考えられる。</p>
原因	<p>本事故は、本船が、七尾北湾において、帆走中、突然強い風を受けて横転し、引き続きマストトップを下方にして転覆した際、乗員Aが落水し、海面に浮上することができなかったことにより発生したものと考えられる。</p>
再発防止策	<p>本件検討委員会は、本事故による安全対策として次のことなどを策定した。</p> <ul style="list-style-type: none"> <li>・ 非常事態に対応できる知識の習得</li> <li>・ 非常事態の際に対処できるよう、水泳訓練及び水中訓練の実施</li> <li>・ スキル表を用いた練習内容及び練習時間の管理</li> <li>・ 安全教育の充実（近隣にある大学等のヨット部を対象とした「クラブ活動安全管理連絡会」の参加）</li> <li>・ 非常事態の対応強化（救助艇に3人以上、そのうち1人は赤十字水上安全法救助員の資格を受有する者、もしくは同資格受有者から教育を受けた者を乗せ、救助艇に索具類を切断するためのシーナイフ、ワイヤーカッターを搭載すること）</li> <li>・ 艇内で心肺蘇生法が実施できるゴムボートの追加配備</li> <li>・ ショックコードのカバーリング</li> <li>・ 大学からヨット保管施設までの移動に自動車を使用する際の制限及び許可制の導入</li> </ul> <p>今後の同種事故等の再発防止及び被害の軽減に役立つ事項として、次のことが考えられる。</p> <ul style="list-style-type: none"> <li>・ レース用ヨットは突然強い風を受けると横転することがあるので、操縦経験が浅い乗員は、無理をせずにメインシートを延ばして傾斜を防ぐ措置を優先すること。</li> <li>・ 転覆して乗員が浮上困難になった場合の非常事態に対応できるよう、知識の習得に努めるとともに訓練を定期的実施すること。</li> <li>・ 不測の事態に備えて救助艇に操縦者以外の救助要員を乗せるとともに救助備品としてシーナイフ、ワイヤーカッターを備え付けること。</li> <li>・ 要救助者を短時間に舷外から甲板上へ引き上げることができるゴムボートを救助艇として配置することが望ましい。</li> <li>・ 救助艇にAEDを搭載することが望ましい。</li> </ul>

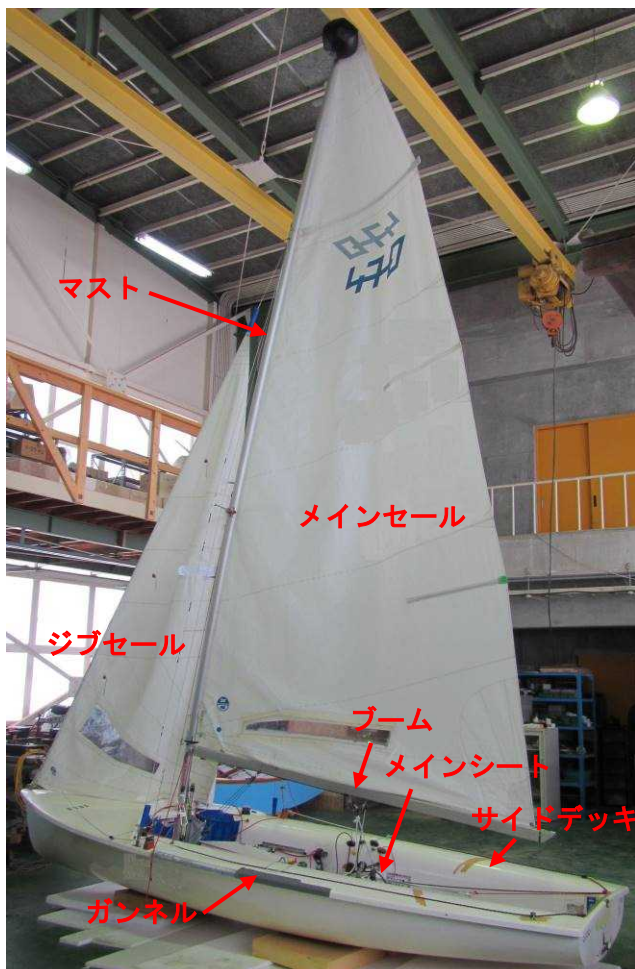
写真2 本船

乗員Aは、ハーネス<sup>\*1</sup>を装着し、ステンレス製のトラピーズワイヤ<sup>\*2</sup>の下端にあるリングをハーネスのフックにかけて両足をガンネルの上に置き、身体を舷外に出して本船が水平状態になるよう体重を移動させていた。(写真2、写真3参照)
