# 船舶事故調査報告書

船種船名 漁船 西善丸  
船舶番号 141244  
総トン数 125トン

事故種類 乗組員死亡

発生日時 平成30年3月25日 12時20分ごろ

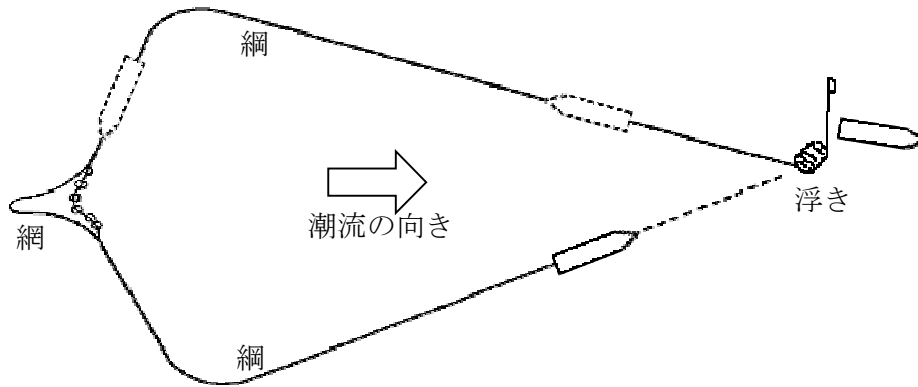
図1 漁具の投入状況

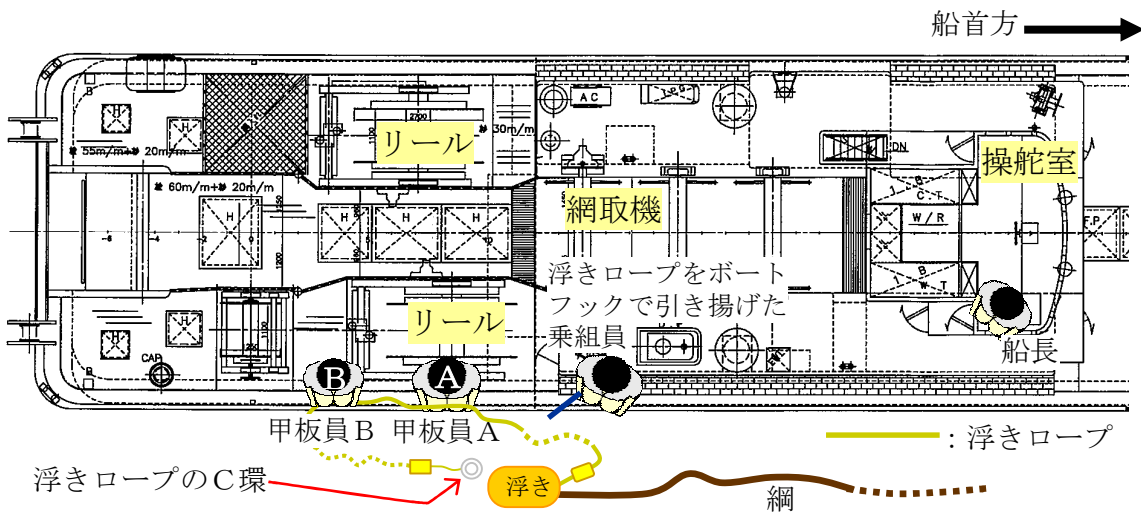
甲板員Aは、右舷中央やや船尾寄りに配置し、その船首寄りに配置した他の乗組員がボートフック\*1で引き揚げた‘浮きに取り付けた水に浮く直径約40mm及び長さ約30mの化学繊維製索’（以下「浮きロープ」という。）をボートフックから外し、船尾方に配置していた甲板員Bと共に手繰り揚げ、浮きロープの先端に取り付けられたC環\*2（以下「浮きロープのC環」という。）を揚げていた。(図2参照)

図2 甲板員A及び甲板員Bが浮きロープのC環を船内に取り込んでいる状況

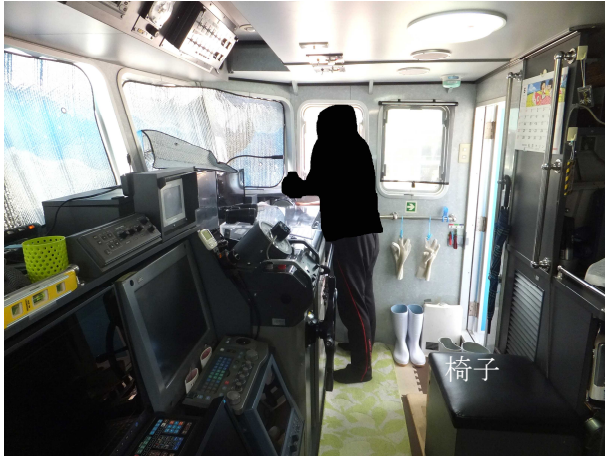
写真1 操舵室から船尾方を向く船長 (再現)

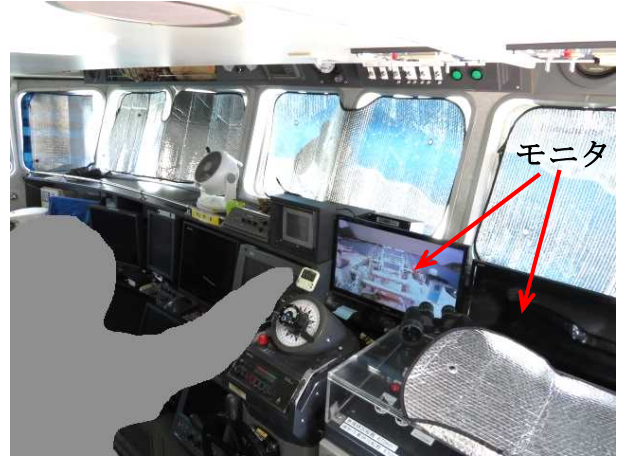
ロープを手繰り揚げながら船尾方に移動し始めたことを見たのち、操舵室中央部に移動し、舵輪手前に置かれた椅子に腰を掛け、舵輪前方やや右舷寄りに設置された本船の後部が映った2台のモニタを見て船尾開口部から浮きが船内に取り込まれるのを待った。(写真1、写真2参照)

写真2 椅子に腰を掛けてモニタを見る船長 (再現)

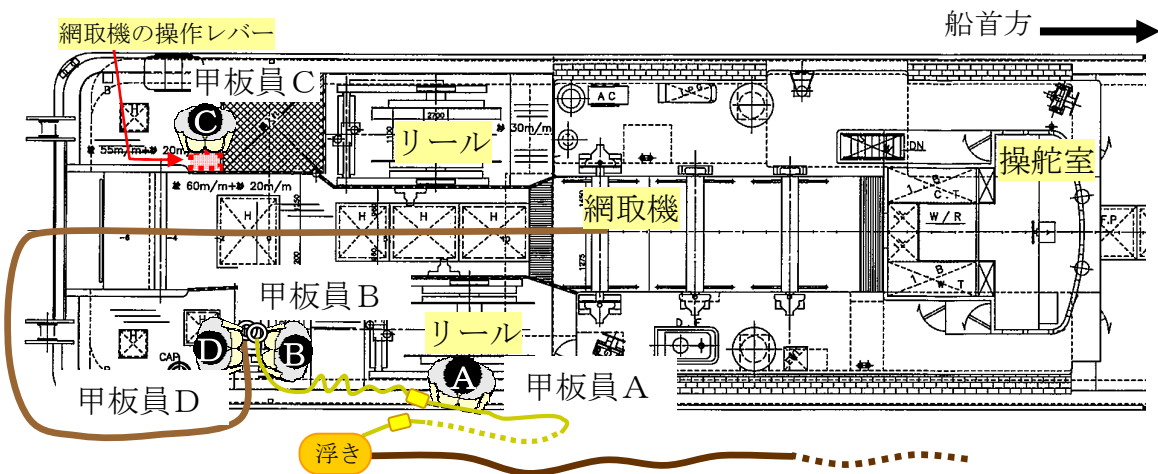
甲板員Cは、後部甲板左舷側の網取機の操作場所で、C環同士が結合されたのを見て網取機を起動させたのち、左舷側リールのブレーキを緩めることとして船首方に約2m移動した。(図3参照)

図3 甲板員Bと甲板員DがC環同士を結合させ、甲板員Cが網取機を起動させる頃の状況

したがって、本件作業を行う乗組員は、網、索具等を送り出し、又は巻き取る場合、船内にある網、索具等をまたいで立ったり、足を踏み入れたりしないよう、これらを整理して常に足元の安全を確認し、また、C環を海に投入するとき、網取機の起動や停止を行うときなどに声掛けを行い、他の乗組員に対して次の行動への連絡をとって足元等の安全を確認させることが望ましい。

本船では、本事故後、本件作業を行う際、C環同士を結合させたとき、C環を海に投入するとき、網取機の運転を行うときなど、声掛けを行うこととした。

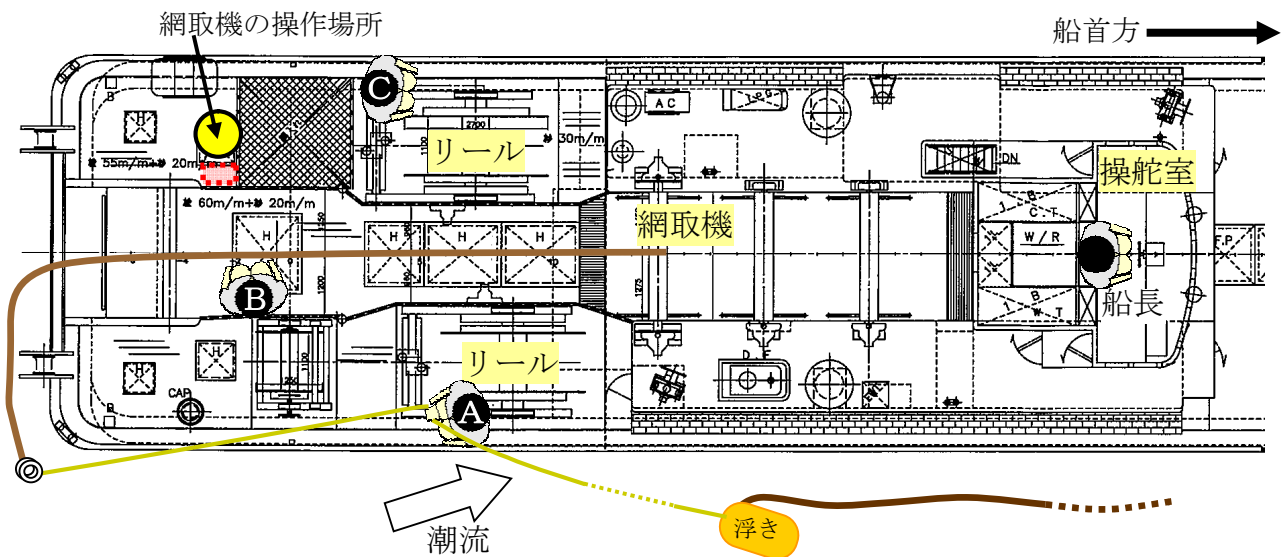
甲板員Bは、船尾中央部に至って右舷船首方を振り返ったところ、甲板員Aの右足が、浮きロープをまたいだ状況で右膝がブルワーク\*<sup>3</sup>上縁付近まで持ち上がり、浮きロープが右膝の下側に入って張っており、甲板員Aがブルワークにつかまっている状況を認め、甲板員Dを呼ぶとともに甲板員Aの所に移動して浮きロープを取り除こうとしたものの、浮きロープが張っていて固かったため、取り除くことができなかった。(図4、写真3参照)

図4 甲板員Bが船尾中央部に移動した後、右舷船首方を振り返り、また、甲板員Cが網取機を起動した後の状況

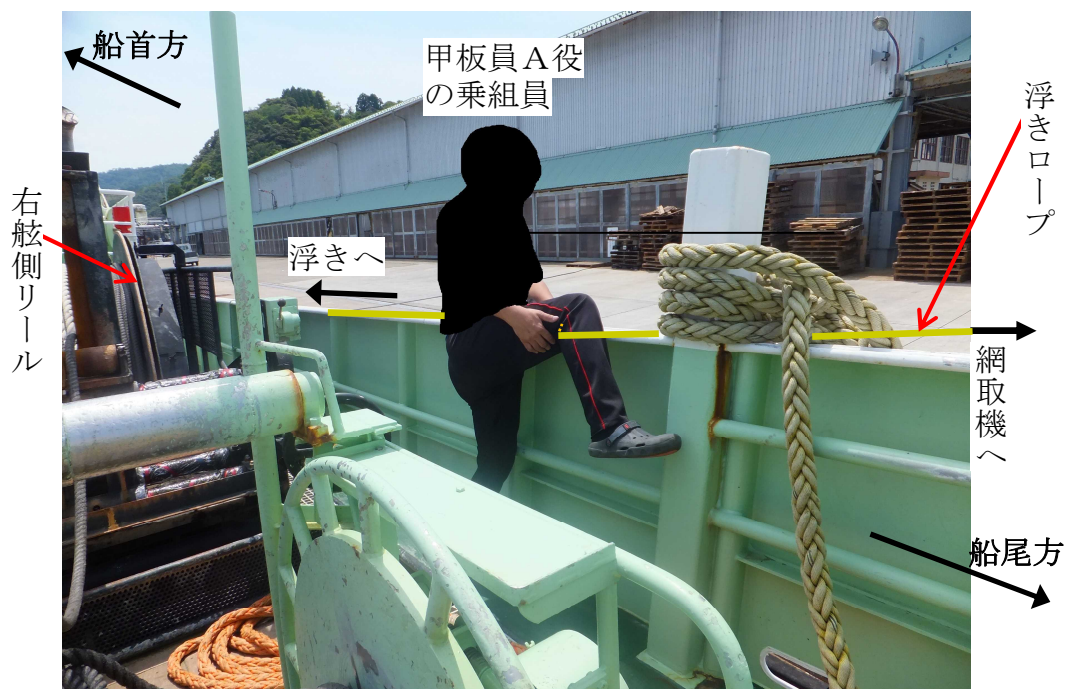
写真3 甲板員Bが振り返ったときの甲板員Aの状況（再現）

（甲板員Aの右膝の下側に浮きロープが入っている）

※甲板員Aがいた場所は、右舷側リールの横付近であり、当時の状況を示すために船尾方に移動して再現したものである。

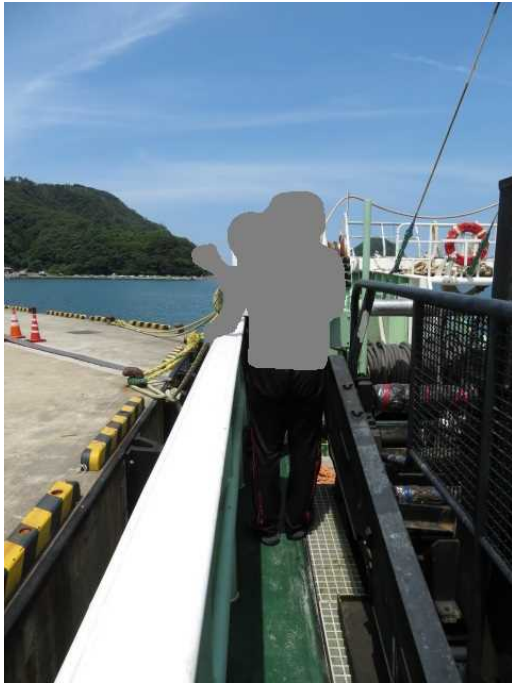
- (1) 甲板員Aが配置していた右舷中央やや船尾寄りの右舷側リール付近におけるブルワークの高さは、甲板上約1.0mであった。(写真4、写真5参照)

写真4 右舷側リール横の通路及びブルワークの状況

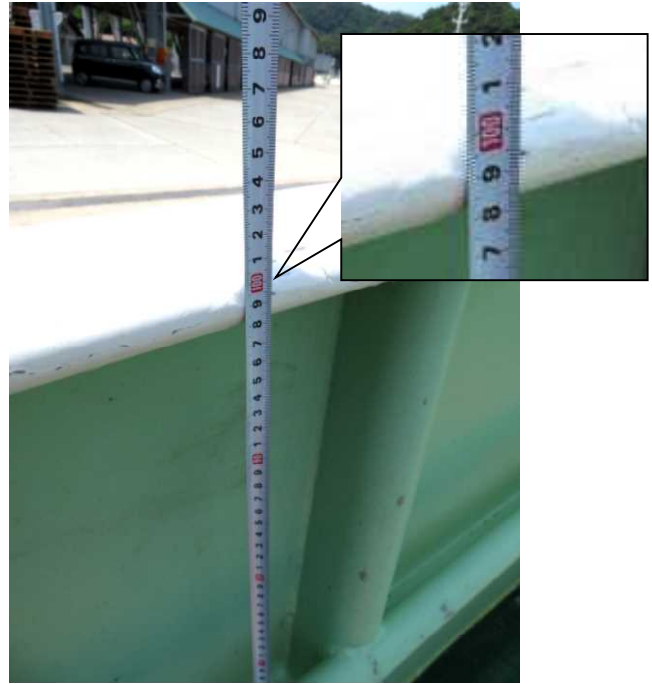
写真5 右舷側リール横におけるブルワークの高さ

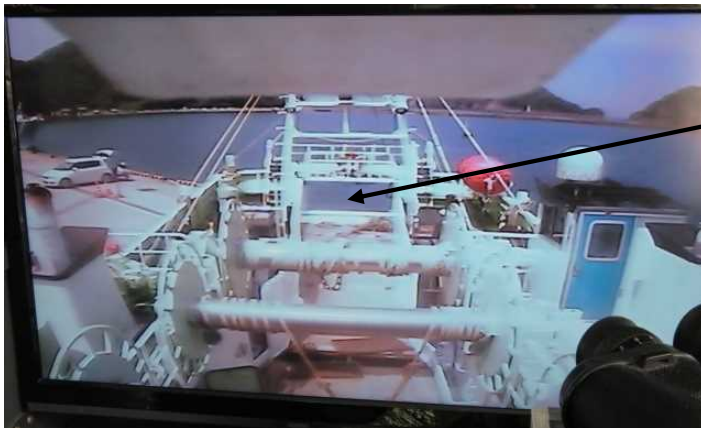
- (2) 船長の口述によれば、船長は、ふだんから漁具を投入して浮きの投入場所に戻ってきた後、乗組員による本件作業が開始されてから、えい網方法などを考えながら、時折、本船の後部の様子をモニター2台で見て船尾開口部から浮きを取り込まれるのを待っていた。(写真6参照)

船尾開口部から浮きが入り込まれる

写真6 操舵室内のモニターに映った本船の後部及び船尾の開口部
