# 船舶事故調査報告書

平成31年1月30日  
 運輸安全委員会（海事専門部会）議決  
 委員 佐藤 雄二（部会長）  
 委員 田村 兼吉  
 委員 岡本 満喜子

事故種類	衝突
発生日時	平成30年7月15日 11時35分ごろ
発生場所	京都府舞鶴市野原港北方沖 <small>なりゆう</small> 成生岬灯台から真方位233° 2.4海里（M）付近 （概位 北緯35°34.7′ 東経135°25.4′）
事故の概要	瀬渡船第八岩崎丸 <small>いわさき</small> は、北進中、また、瀬渡船あかね丸は、北進中、両船が衝突した。 あかね丸は、船長が負傷し、右舷外板に亀裂等を生じ、また、第八岩崎丸は、船首部に擦過傷を生じた。
事故調査の経過	平成30年8月9日、本事故の調査を担当する主管調査官（神戸事務所）ほか1人の地方事故調査官を指名した。 原因関係者から意見聴取を行った。
事実情報 船種船名、総トン数 船舶番号、船舶所有者等 L×B×D、船質 機関、出力、進水等	A 瀬渡船 第八岩崎丸、7.73トン KT2-831（漁船登録番号）、個人所有 11.53m（Lr）×3.25m×0.93m、FRP ディーゼル機関、300.8kW、昭和55年8月 第251-9251号（船舶検査済票の番号） B 瀬渡船 あかね丸、0.5トン KT3-10567（漁船登録番号）、個人所有 5.32m（Lr）×1.78m×0.65m、FRP ガソリン機関（船外機）、29.4kW、平成11年4月 第251-18376号（船舶検査済票の番号）
乗組員等に関する情報	A 船長A 男性 60歳 一級小型船舶操縦士・特殊小型船舶操縦士・特定 免許登録日 昭和56年5月19日 免許証交付日 平成29年10月12日 （平成34年11月24日まで有効） B 船長B 男性 70歳 二級小型船舶操縦士・特殊小型船舶操縦士・特定 免許登録日 平成10年12月16日 免許証交付日 平成26年10月10日 （平成31年10月19日まで有効）

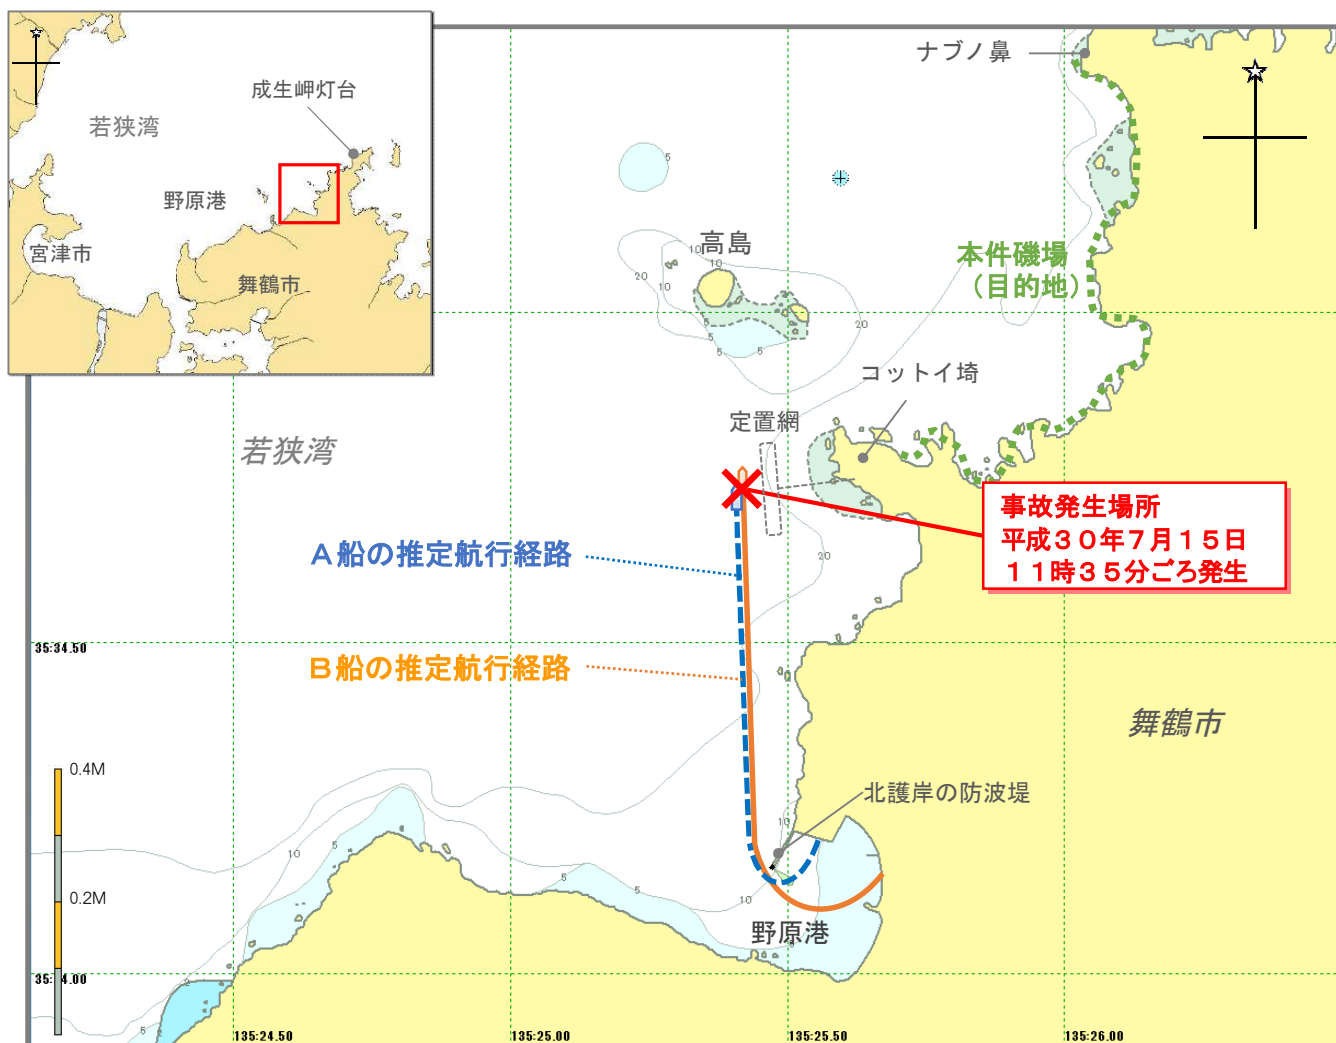
図1 事故発生経過概略図

<p>部の鉄柱に後頭部を打った。</p> <p>B船は、船長Bが負傷して操船することが困難だったので、A船の作業員1人がB船を操船して野原港に帰港した。</p> <p>船長Bは、野原港に帰港後、救急車で舞鶴市内の病院に搬送されて診察を受け、頭部裂傷と診断された。</p> <p>(付図1 事故発生経過概略図、写真1 A船の航行時の状況(再現) 参照)</p>
その他の事項	<p>船長Aは、ふだんから乗船した釣り客がすぐに着用できるように本件救命胴衣を前部甲板上に置いていた。</p> <p>船長Aは、本件救命胴衣の回収作業を終えて周囲を確認した際、既にB船が接近してA船の船首方の死角に入っていたので、B船を見付けることができなかつたと本事故後に思った。</p> <p>船長Bは、ふだんから本事故発生場所付近を航行する際は、他船が沖側の広い海域を追い越すことができるように定置網に寄って航行していたので、本事故時もA船がB船を避けてくれると思い、船尾方を気にすることはなかつた。</p>
<b>分析</b> 乗組員等の関与 船体・機関等の関与 気象・海象等の関与 判明した事項の解析	<p>A あり、B あり</p> <p>A なし、B なし</p> <p>A なし、B なし</p> <p>A船は、船首方のB船と同航する状況下で野原港北方沖を北進中、船長Aが、風で甲板上に散乱した本件救命胴衣の場所を作業員に知らせるなど回収作業に意識を向け、見張りを適切に行っていなかつたことから、B船に接近していることに気付かず、B船と衝突したものと考えられる。</p> <p>船長Aは、先航しているB船を視認していたものの、B船の速力がA船よりも速く、追いつくことはないと思っていたものと考えられる。</p> <p>B船は、船尾方のA船と同航する状況下で野原港北方沖を北進中、船長Bが、A船がB船を避けると思い、船尾方の見張りを適切に行っていなかつたことから、接近するA船に気付かず、A船と衝突したものと考えられる。</p>
<b>原因</b>	<p>本事故は、野原港北方沖において、A船がB船に追いつく状況下、A船及びB船が共に北進中、船長Aが、風で甲板上に散乱した本件救命胴衣の場所を作業員に知らせるなど回収作業に意識を向け、見張りを適切に行っておらず、また、船長Bが、A船がB船を避けてくれると思い、船尾方の見張りを適切に行っていなかつたため、両船が衝突したものと考えられる。</p>

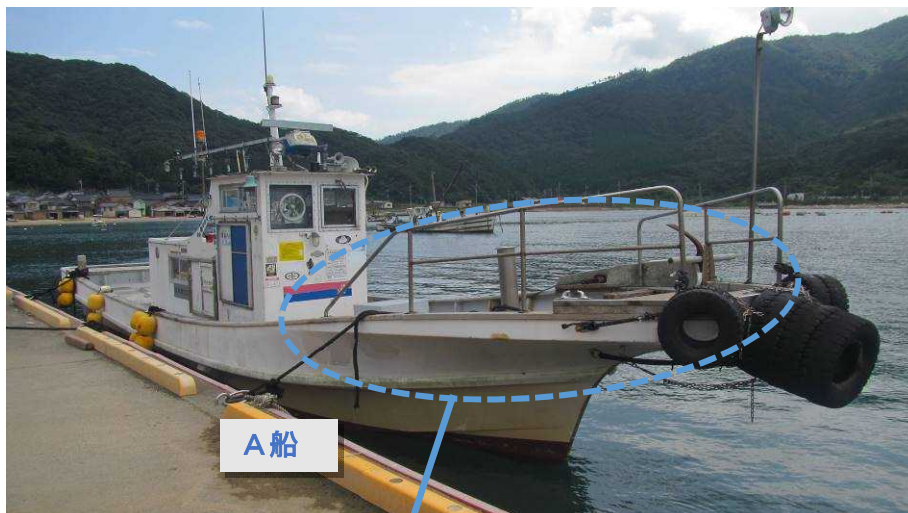
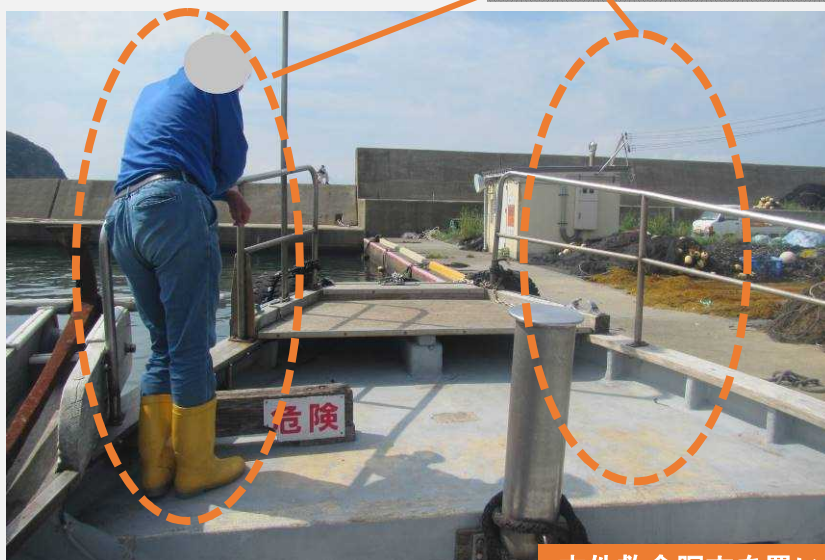
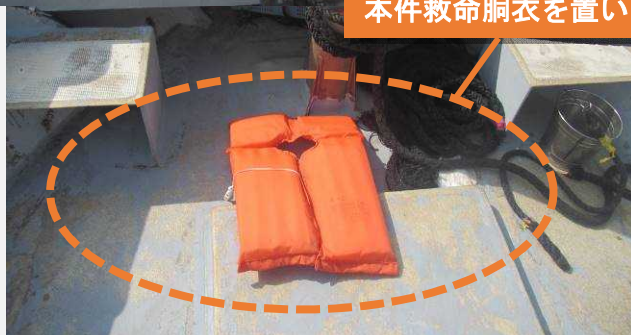
写真1 A船の航行時の状況（再現）

作業員2人が配置されていた場所

本件救命胴衣を置いていた場所

<b>再発防止策</b>	<p>今後の同種事故等の再発防止に役立つ事項として、次のことが考えられる。</p> <ul style="list-style-type: none"><li>・ 他船との関係は、目視のみで判断せずにレーダー等の航海計器を活用し、正確な船位等を確認しながら航行すること。</li><li>・ 甲板上に散乱した物の回収作業を行う場合は、停船して周囲を確認するなど適切な見張りを継続した状態で行うこと。</li><li>・ 救命胴衣など航海中に風で飛ばされやすい積載物は、船倉に保管するなどし、暴露部に置かないこと。</li><li>・ 船尾方から接近する船舶に対しても、追越し船が自船を避けてくれると思わず見張りを適切に行うこと。</li></ul>
--------------	--
