## 船舶事故調査報告書

平成31年1月23日  
 運輸安全委員会（海事専門部会）議決  
 委員 佐藤 雄二（部会長）  
 委員 田村 兼吉  
 委員 岡本 満喜子

事故種類	同乗者負傷
発生日時	平成30年7月1日 13時35分ごろ
発生場所	広島県呉市倉橋島南方沖 倉橋港鹿島瀬戸防波堤灯台から真方位319° 2.7海里（M）付近 （概位 北緯34° 06.2′ 東経132° 30.2′）
事故の概要	水上オートバイ潮流遊艇は、左旋回中、船長及び同乗者2人が落水し、同乗者1人が負傷した。
事故調査の経過	平成30年7月6日、本事故の調査を担当する主管調査官（広島事務所）ほか1人の地方事故調査官を指名した。 原因関係者から意見聴取を行った。
事実情報 船種船名、総トン数 船舶番号、船舶所有者等 L×B×D、船質 機関、出力、進水等	水上オートバイ 潮流遊艇、0.2トン 270-47598広島、個人所有 3.02m（Lr）×1.12m×0.45m、FRP ガソリン機関、132.4kW、平成25年6月
乗組員等に関する情報	船長 男性 35歳 二級小型船舶操縦士・特殊小型船舶操縦士・特定 免許登録日 平成11年5月14日 免許証交付日 平成26年4月16日 （平成31年5月13日まで有効） 同乗者A 男性 39歳
死傷者等	重傷 1人（同乗者A）
損傷	なし
気象・海象	気象：天気 曇り、風向 西、風力 2、視界 良好 海象：海上 平穏、潮汐 下げ潮の中央期
事故の経過	本船は、船長が1人で乗り組み、同乗者Aほか1人（以下「同乗者B」という。）を乗せ、操縦席に腰を掛け船長が両手でハンドルバーを握り、後部座席に腰を掛けた同乗者Aが船長の救命胴衣のベルトを掴み、最後部座席に腰を掛けた同乗者Bがグリップハンドルを握り、平成30年7月1日13時25分ごろ呉市桂浜海水浴場西方にある消波ブロックに囲まれた砂浜（以下「本件砂浜」という。）を発進し

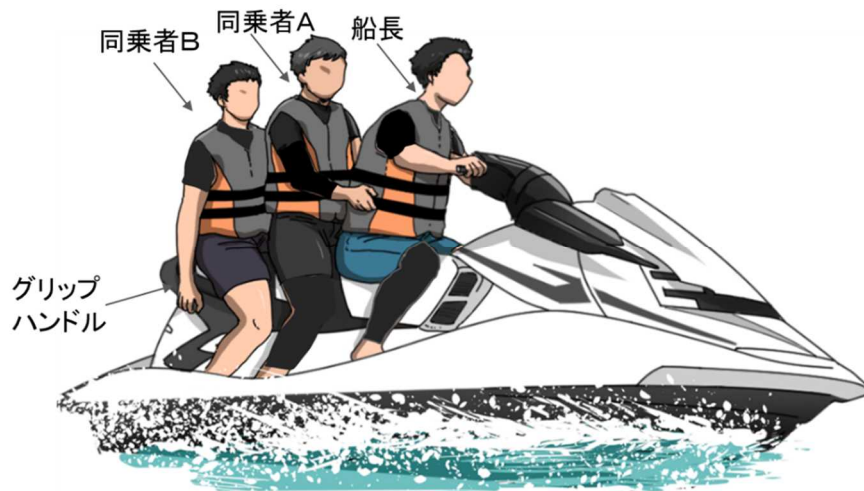
図1 本船の3人乗りの状況(イメージ)

た。(図1参照)

船長は、本件砂浜の約30m沖に至って約35km/hの速力に減速し、本件砂浜沖で停止するつもりでハンドルバーを左に切り船体を左方に傾斜させ、左旋回中、13時35分ごろ、約90°左に回頭したところで同乗者Bが船尾方に落水したことに気づき、急いでスロットルレバーを放して減速したところ、船体の傾斜が左方から右方に変わり、同乗者Aと共に右舷方に落水した。

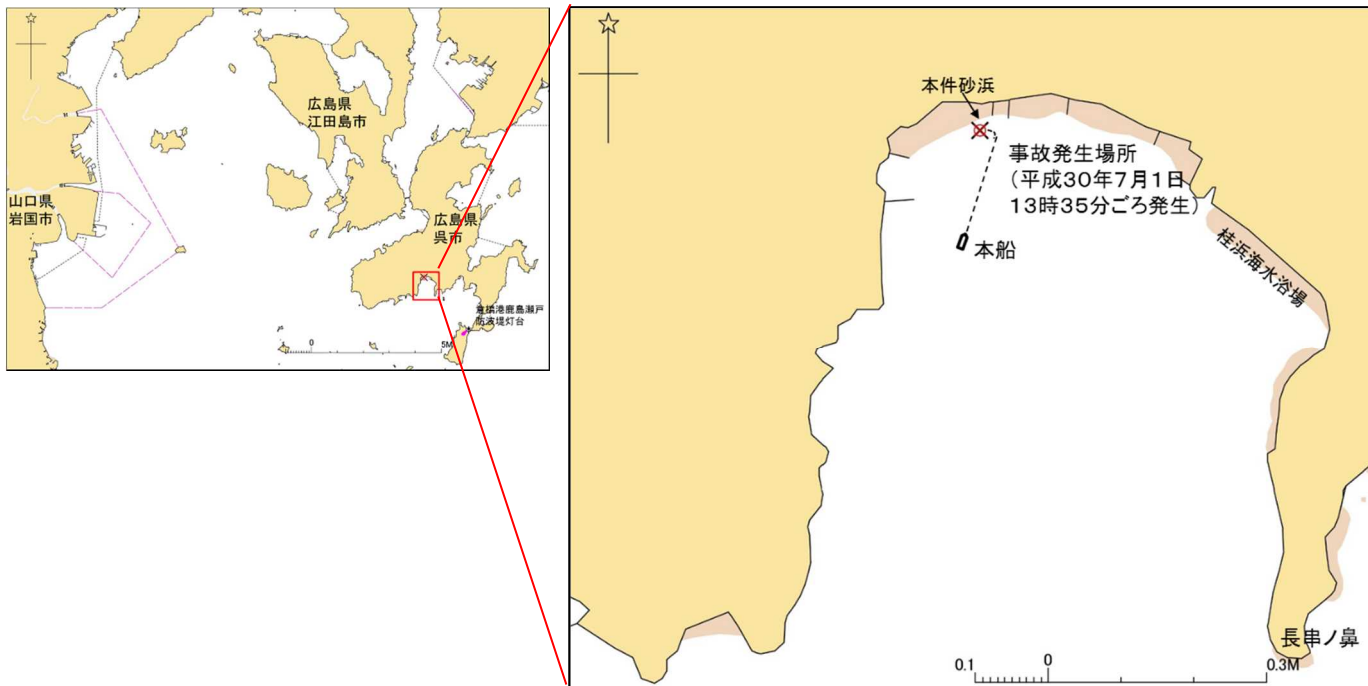
付図1 事故発生経過概略図

本船は、船長が、遊走を終えて本件砂浜に戻ることにし、約50 km/hの速力(対地速力、以下同じ。)で北東進した。

(付図1 事故発生経過概略図 付図2 事故発生経過概略図(拡大)参照)
