船舶事故調査報告書

事故種類	被引浮体搭乗者負傷
発生日時	平成30年7月15日 15時24分ごろ
発生場所	香川県高松市庵治漁港南西方沖 庵治港一文字防波堤北灯台から真方位215° 1.1海里（M）付近 （概位 北緯34° 22.2′ 東経134° 06.6′）
事故の概要	水上オートバイ2号機は、浮体をえい航して遊走中、浮体の搭乗者1人が落水して負傷した。
事故調査の経過	平成30年7月23日、本事故の調査を担当する主管調査官（広島事務所）ほか1人の地方事故調査官を指名した。 原因関係者から意見聴取を行った。
事実情報 船種船名、総トン数 船舶番号、船舶所有者等 L×B×D、船質 機関、出力、進水等	水上オートバイ 2号機、0.2トン 250-57388香川、個人所有 3.02m（Lr）×1.12m×0.45m、FRP ガソリン機関、183.9kW、平成27年6月
乗組員等に関する情報	船長 男性 40歳 特殊小型船舶操縦士 免許登録日 平成21年7月9日 免許証交付日 平成26年6月19日 （平成31年7月8日まで有効） 搭乗者 男性 34歳
死傷者等	重傷 1人（搭乗者）
損傷	なし
気象・海象	気象：天気 晴れ、風向 北北西、風力 2、視界 良好 海象：海上 平穏、潮汐 下げ潮の中央期
事故の経過	本船は、船長が1人で乗り組み、船尾端から長さ約18mのえい航索を接続した浮体（以下「本件浮体」という。）に搭乗者1人を乗せ、搭乗者に両手を船首方に伸ばしてグリップを握ってうつ伏せの姿勢をとらせ、遊走する目的で、高松市屋島東岸の砂浜（以下「本件砂浜」という。）を出発し、北東進を開始した。（図1参照）

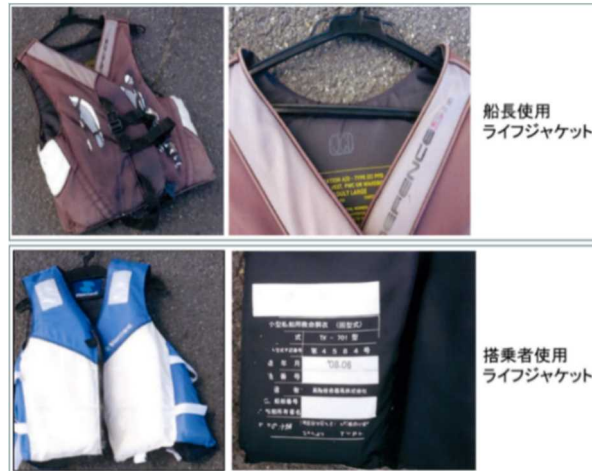
写真1 船長及び搭乗者使用のライフジャケット

船長及び搭乗者は、長袖の速乾性シャツの上にベスト型ライフジャケットを装着し、船長は足首までの速乾性タイツの上に遊泳用水着を、搭乗者は遊泳用水着を着ていた。（写真1参照）

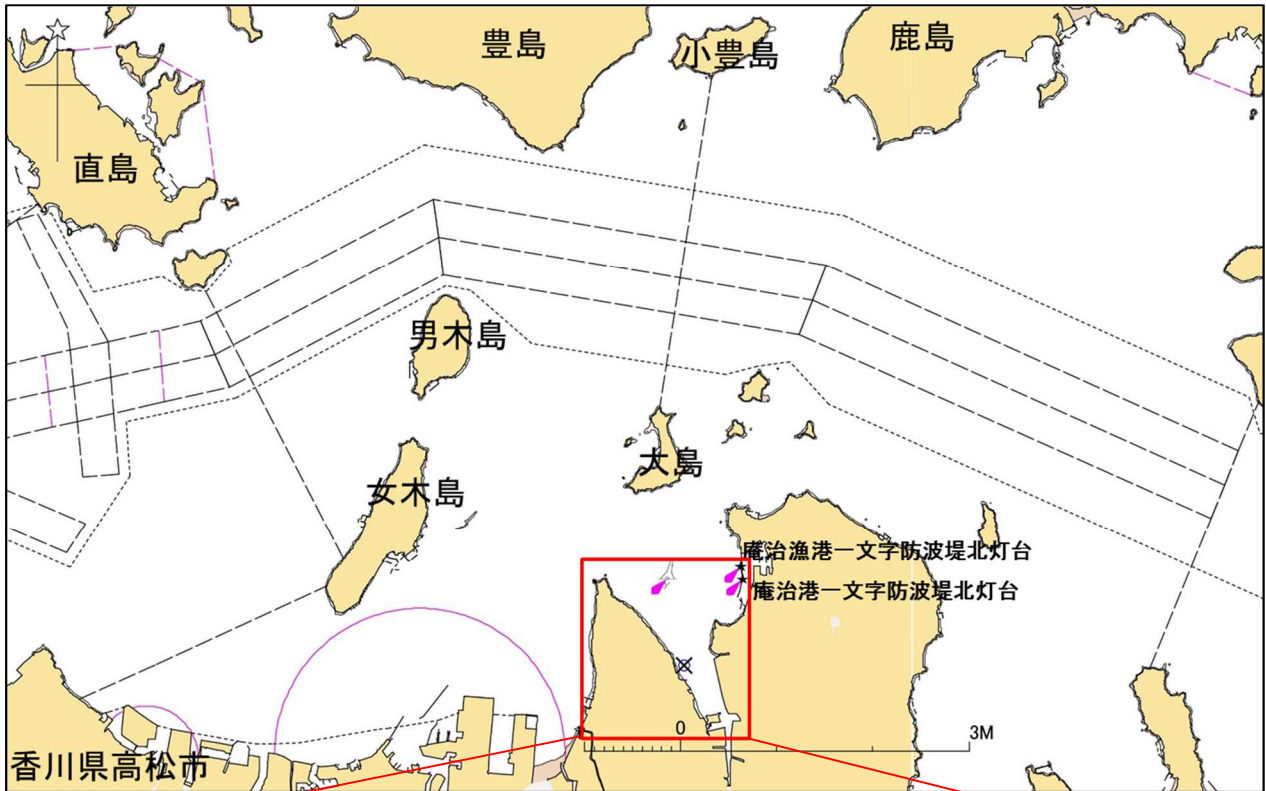
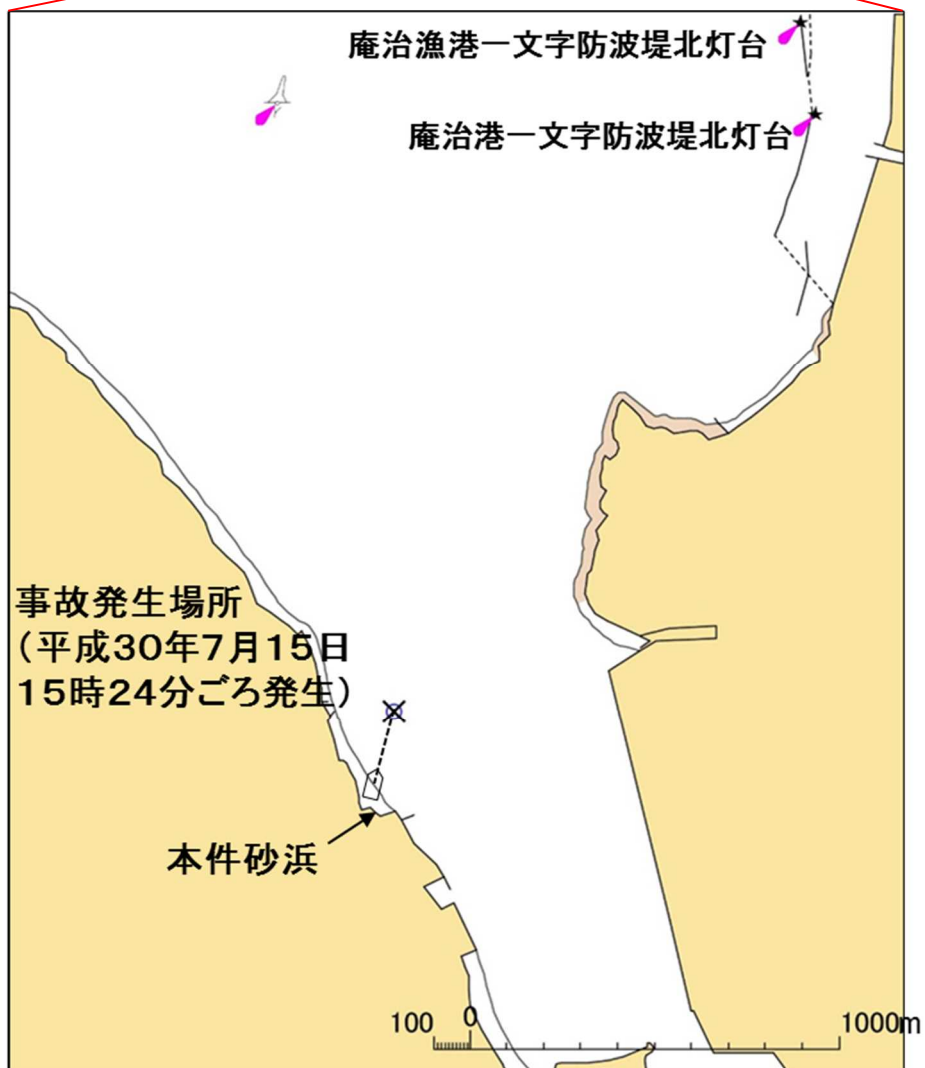
付図1 事故発生経過概略図

本船は、船長が、搭乗者を驚かそうと思い、平成30年7月15日15時24分ごろ、発進して間もなく約90km/hの速力（対地速力、以下同じ。）まで急加速し、本船の負荷が軽くなったことを感じたので、船尾方を見て搭乗者が落水していたことに気づき、左旋回して搭乗者の救助に向かった。

（付図1 事故発生経過概略図 参照）
