船舶事故調査報告書

平成31年1月23日

運輸安全委員会（海事専門部会）議決

事故種類	火災
発生日時	平成30年8月1日 17時13分ごろ
発生場所	香川県土庄町小部漁港 大部港1号防波堤灯台から真方位080° 1.1海里（M）付近 （概位 北緯34° 33.1′ 東経134° 18.3′）
事故の概要	漁船中進丸は、水中ポンプを作動させて係留中、火災が発生した。 中進丸は、操舵室及び前部甲板に焼損を生じた。
事故調査の経過	平成30年8月31日、本事故の調査を担当する主管調査官（広島事務所）ほか1人の地方事故調査官を指名した。 原因関係者から意見聴取を行った。
事実情報 船種船名、総トン数 船舶番号、船舶所有者等 L×B×D、船質 機関、出力、進水等	漁船 中進丸、4.9トン KA3-29021（漁船登録番号）、個人所有 12.85m（Lr）×3.52m×0.86m、FRP ディーゼル機関、48.2kW、平成10年7月12日 第280-45272号（船舶検査済票の番号）
乗組員等に関する情報	船長 男性 36歳 一級小型船舶操縦士・特殊小型船舶操縦士・特定 免許登録日 平成14年9月20日 免許証交付日 平成29年4月17日 （平成35年2月18日まで有効）
死傷者等	なし
損傷	前部甲板及び操舵室に焼損（全損）
気象・海象	気象：天気 晴れ、風向 南東、風力 1、視界 良好 海象：海上 平穏、潮汐 下げ潮の末期
事故の経過	本船は、船長及び甲板員1人が乗り組み、小部漁港の係留場所で、岸壁に船首着けとして係留索2本を取った状態で平成30年8月1日15時40分ごろ船長が主機を始動させた。 船長は、別の船（以下「本件作業船」という。）で甲板員と共に小部漁港の西方約1kmのところにある定置網に向かい、漁獲物約40kgを獲た後、16時15分ごろ本船に戻った。 船長は、本船の左舷船首側から2個目の海水を張った生け簀（以下

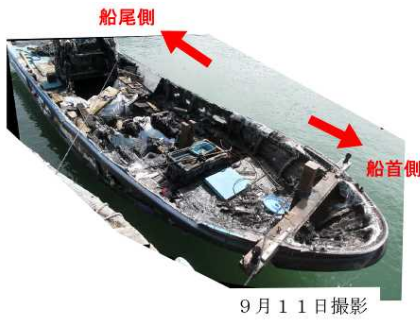
写真1 焼損状況
(甲板上全景)

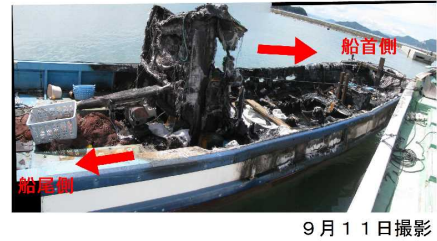
写真2 焼損状況 (右舷船尾方から撮影)

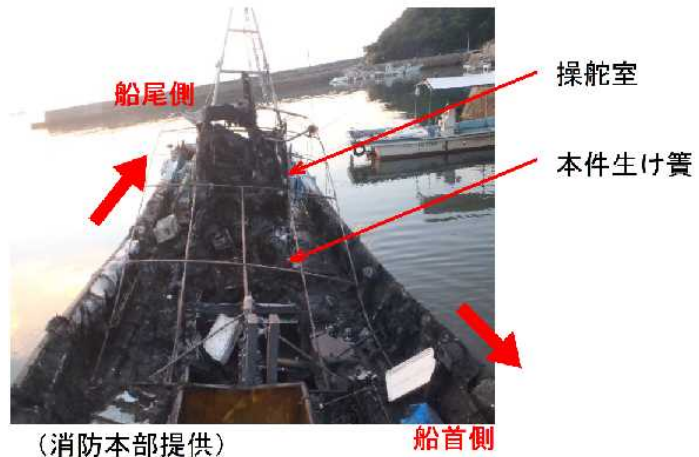
写真3 焼損状況 (船首部から撮影)

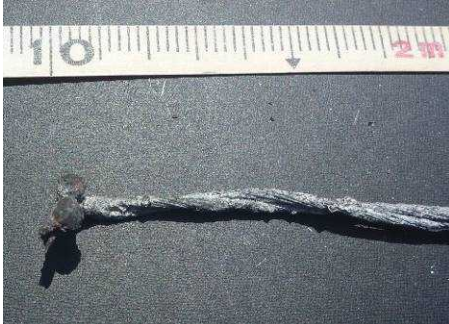
<p>船長及び甲板員は、本船を離れる際、本件コンセント、水中ポンプ、本件延長コード、ポンプコード等に異状を認めていなかった。</p> <p>船長は、これまで本船で本件作業を実施した後に出火するなど異状がなかったため、船上で本件コンセントを使用しても問題ないと思い、本件コンセントに海水がかかるおそれがある状態で使用を続けていた。</p> <p>電気設備業者は、本船の係留場所付近から本船を見たところ、前部甲板から黒煙と共に小さな炎が出て、その後前方に延焼する状況を認めた。</p> <p>消防本部の回答書によれば、本船は、前部甲板上及び左舷船尾側の生け簀から見付かった本件延長コードに熔融痕が認められた。(写真4 参照)</p>

<p>(消防本部提供)</p> <p>写真4 本件延長コードの熔融痕(前部甲板上で発見)</p> <p>消防本部の回答書によれば、本船は、本件作業を行う際、本件コンセントに海水がかかって本件コンセントが短絡し、本件延長コードの被覆に着火し、操舵室前面付近に延焼したものと判定した。</p>
<p>分析</p> <p>乗組員等の関与</p> <p>船体・機関等の関与</p> <p>気象・海象等の関与</p> <p>判明した事項の解析</p>	<p>あり</p> <p>あり</p> <p>なし</p> <p>本船は、小部漁港に係留中、本件作業を行った際、本件コンセントに海水がかかり、無人状態として係留を続けていたところ、ぬれた状態の本件コンセントが短絡したことから、本件延長コードの被覆に着火し、付近の可燃物に延焼したものと考えられる。</p> <p>船長は、これまで本船で本件作業を実施後に出火するなど異状がなかったことから、船上で本件コンセントを使用するには問題ないと思い、本件コンセントに海水がかかるおそれがある状態で使用していたものと考えられる。</p>
<p>原因</p>	<p>本事故は、本船が、小部漁港に係留中、本件作業を行った際、本件コンセントに海水がかかり、無人状態として係留を続けていたところ、ぬれた状態の本件コンセントが短絡したため、本件延長コードの被覆に着火し、付近の可燃物に延焼したものと考えられる。</p>

<p>再発防止策</p>	<p>今後の同種事故等の再発防止及び被害の軽減に役立つ事項として、次のことが考えられる。</p> <ul style="list-style-type: none"> ・ 船上でコンセントを使用する場合、コンセントに海水がかからないようコンセントを操舵室内に置いたり、操舵室外に置いたコンセントには防水性のある袋を被せたりして防水対策を行った上で使用すること。 ・ 甲板上において、屋内用として製造されたコードを使用しないことが望ましい。
---------------------	---

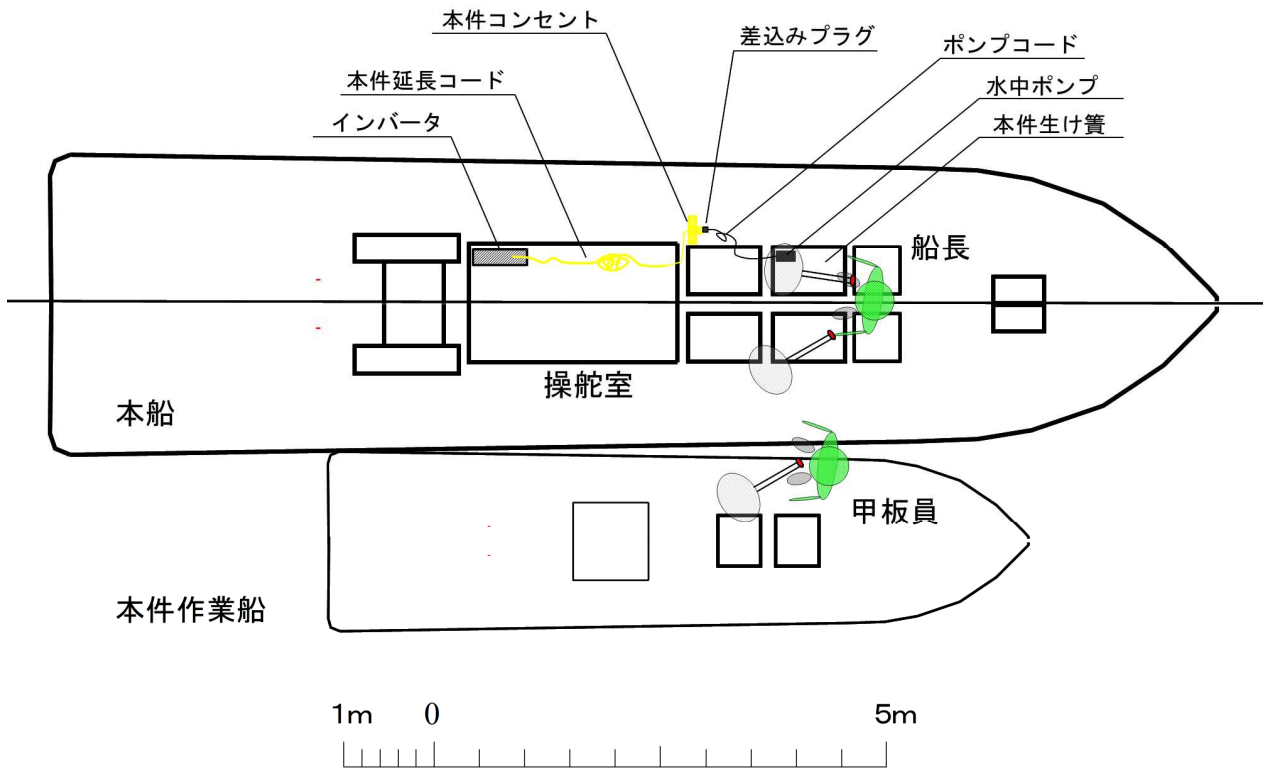
付図2 コードの接続及び本件作業の状況図

船長は、16時30分ごろ、本件作業を終え、本件生け簀に水中ポンプを入れて空気を送る目的で、海水を循環させることとし、操舵室左舷側に設けた‘インバータに接続した長さ約5mのコード’ (以下「本件延長コード」という。)の他端にある3口のコンセント (以下「本件コンセント」という。)を操舵室左舷前方の甲板上においた。

船長は、本件コンセントの1口に、水中ポンプから延びる長さ約3mのコード (以下「ポンプコード」という。)の差込みプラグを差し込んで、水中ポンプを作動させた。

船長は、本件作業を行う際、船尾方を向いて本船の本件生け簀付近をまたいで立ち、本件作業船上の甲板員からたも網を手渡しで受けていたので、海水のしぶきが操舵室左舷前方の甲板上に置いていた本件コンセントにかかりやすい状況であったと本事故後に思った。
