船舶事故調査報告書

| 事故種類 | 衝突（かき筏） |
| 発生日時 | 平成30年8月7日 20時50分ごろ |
| 事故の概要 | 油タンカー第八光潤丸は、北進中、かき筏に衝突した。 第八光潤丸は、船首船底部に擦過傷を生じ、かき筏は、3台に破損を生じた。 |

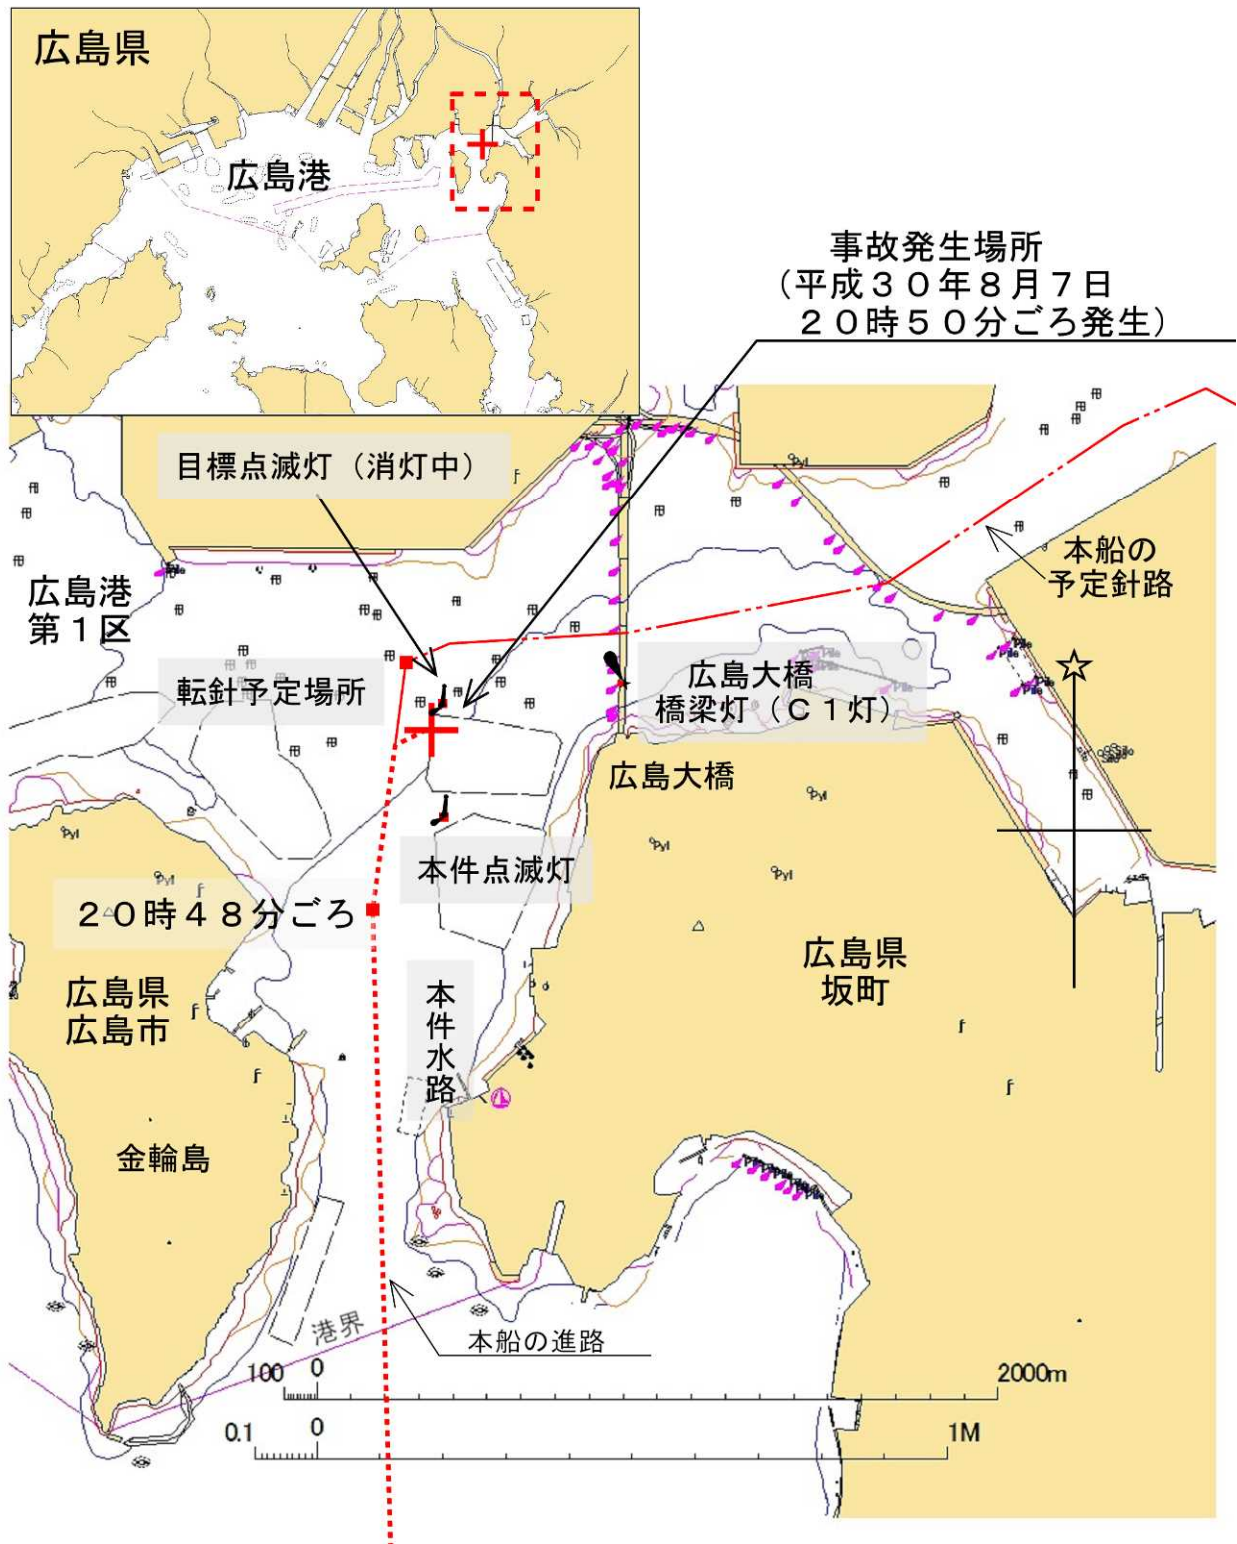
付図1 事故発生経過概略図

| | <p>(M) レンジとしてレーダー及びGPSプロッターを作動させ、機関長を機関室配置につかせ、自らが単独で船橋当直についた。</p> <p>本船は、広島港第1区の金輪島東方の水路（以下「本件水路」という。）に入り、000°の針路（真方位、以下同じ。）、約8ノットの対地速力で手動操舵により航行した。</p> <p>船長は、右舷船首方に点滅する簡易標識灯（以下「本件点滅灯」という。）が見えたので、20時48分ごろ針路を003°とし、本件点滅灯が、転針目標の簡易標識灯（以下「目標点滅灯」という。）であると思い、北進を続けた。</p> <p>船長は、本件点滅灯が右舷正横となったので、右舵15°をとって右転し、北東進を開始して間もなく、目前にかき筏（以下「本件かき筏」という。）があることを認め、直ちに主機を停止、続けて後進として左舵一杯としたが、20時50分ごろ本船が本件かき筏に衝突したことを知った。</p> <p>本船は、船長が、海上保安庁に本事故発生 of 通報を行い、主機を後進として本件かき筏から離れ、自力で航行して広島港第1区の岸壁に着いた。</p> <p>(付図1 事故発生経過概略図 参照)</p> |

| | <p>の確認を行っていなかったことから、転針予定場所の手前で右転し、本件かき筏に向かうこととなり、本件かき筏に衝突したものと考えられる。</p> <p>船長は、点滅する標識灯が時折移設されて灯火1個しか見えないことがあり、周囲の街明かりとの位置関係を見て、本件点滅灯を目標点滅灯と思い込んだものと考えられる。</p> |
| 原因 | <p>本事故は、夜間、本船が、広島港第1区の本件水路を手動操舵で北進中、船長が、本件点滅灯を目標点滅灯と思い込み、レーダー等を使用した船位の確認を行っていなかったため、転針予定場所の手前で右転し、本件かき筏に向かうこととなり、本件かき筏に衝突したものと考えられる。</p> |

| 再発防止策 | <p>船長は、次の再発防止策をとることとした。</p> <ul style="list-style-type: none"> ・レーダーを使用し、転針予定場所を確認する。 ・予断を持たずに入航操船に当たる。 <p>今後の同種事故等の再発防止に役立つ事項として、次のことが考えられる。</p> <ul style="list-style-type: none"> ・慣れた海域を航行する際においても、予断を持たず、レーダー等を使用して船位の確認を確実に行うこと。 ・灯台表に記載のない航路標識を転針目標として使用しないことが望ましい。 |
