船舶事故調査報告書

平成31年1月30日

運輸安全委員会（海事専門部会）議決

事故種類	衝突
発生日時	平成30年3月12日 05時55分ごろ
発生場所	香川県小豆島大角鼻南方沖 大角鼻灯台から真方位198° 4.4海里（M）付近 （概位 北緯34° 21.8′ 東経134° 18.6′）
事故の概要	油タンカーDELPHINUSは、西北西進中、また、漁船松井丸は、東北東進中、両船が衝突した。 DELPHINUS は、左舷外板の擦過傷等を生じ、また、松井丸は、左舷船首かんぬきの折損等を生じた。
事故調査の経過	平成30年4月17日、本事故の調査を担当する主管調査官（広島事務所）ほか1人の地方事故調査官を指名した。 原因関係者から意見聴取を行った。
事実情報 船種船名、総トン数 船舶番号、船舶所有者等 L×B×D、船質 機関、出力、進水等	A 油タンカー DELPHINUS、749トン 141129、株式会社アズーロジャパン、独立行政法人鉄道建設・運輸施設整備支援機構、浪速タンカー株式会社（運航者、A社） 72.00m×11.80m×5.20m、鋼 ディーゼル機関、1,618kW、平成21年10月29日 B 漁船 松井丸、4.9トン KA3-24027（漁船登録番号）、個人所有 10.33m（Lr）×2.71m×0.80m、FRP ディーゼル機関、48kW（漁船法馬力数）、昭和57年4月15日
乗組員等に関する情報	A 船長A 男性 54歳 三級海技士（航海） 免許年月日 平成3年3月20日 免状交付年月日 平成27年10月30日 免状有効期間満了日 平成33年3月19日 B 船長B 男性 59歳 二級小型船舶操縦士・特殊小型船舶操縦士・特定 免許登録日 昭和55年4月8日 免許証交付日 平成28年6月27日

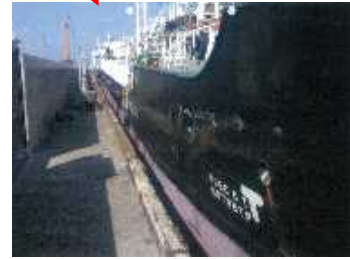
写真2 A船の損傷状況②

(平成34年4月22日まで有効)
死傷者等	なし
損傷	A 左舷外板及びハンドレールに擦過傷及び塗装剥離 B 左舷船首かんぬきに折損、オーニングに破損及び同オーニング支柱に曲損
気象・海象	気象：天気 晴れ、風向 東北東、風速 約3m/s、視程 約5M 海象：波高 約0.5m、潮汐 上げ潮の末期、潮流 北西流 約1.1ノット(kn)(小豆島地蔵崎～大串崎間の中央部) 日出時刻：06時18分ごろ
事故の経過	<p>A船は、船長Aほか7人が乗り組み、レギュラーガソリン約990kl及び軽油約960klを積載し、平成30年3月11日11時15分ごろ三重県四日市港を出港し、香川県高松市高松港に向かった。</p> <p>船長Aは、12日05時35分ごろ航海士Aから引き継いで単独の船橋当直につき、航海士Aを高松港での荷役に備えて上甲板に赴かせ、航行中の動力船が掲げる法定灯火を表示して約290°(真方位、以下同じ。)の針路及び約12.3knの速力(対地速力、以下同じ。)で、自動操舵によって航行した。</p> <p>船長Aは、05時45分ごろレーダーレンジを4Mから8Mに替えた際、10時方向約4Mに2個のレーダー映像を認め、自動衝突予防援助装置(ARPA)で捕捉した。</p> <p>船長Aは、レーダー映像を約3分間追尾し、同映像が香川県さぬき市の小田湾を出航した2隻の漁船であると思い、A船及び2隻の漁船が、針路及び速力を変えずに航行した場合の最接近距離(CPA)がARPAに表示され、2隻の漁船がA船の船首方約1Mを通過すると予測して操舵室右舷側に移動し、動静連絡表を作成して運航者に送信した後、動静記事を航海日誌に記載し始めた。</p> <p>上甲板に居た航海士Aは、05時50分ごろ左舷船首方約1Mに視認したB船が、05時53分ごろA船に向けて針路を変えており、その後、衝突の危険を感じたので、船長に報告しようと思い、急いで操舵室に向かった。</p> <p>船長Aは、航海日誌への記載を続けていたところ、05時55分ごろ、ドン、続いて、ギギギーという音を聞いて顔を上げ、左舷至近にB船を視認すると同時に、昇橋した航海士Aからの報告を聞き、A船の左舷中央部とB船の左舷船首部とが衝突したことを認めた。</p> <p>船長Aは、直ちに停船してB船の状況を確認、海上保安庁に本事故の発生を通報した。</p> <p>B船は、船長Bが1人で乗り組み、小型機船底びき網漁の目的で、さぬき市小田漁港を発し、航行中の動力船が掲げる法定灯火を表示して大角鼻南方約3M沖の漁場に向かった。</p> <p>船長Bは、B船が、約6knの速力で小田湾を北東進してさぬき市馬</p>
