船舶事故調査報告書

平成31年1月30日

運輸安全委員会（海事専門部会）議決

事故種類	作業員負傷
発生日時	平成30年7月13日 07時25分ごろ
発生場所	福山港（ ^{みの} 箕島地区箕島3号岸壁） JFEスチール福山港 ^{しんがい} 新涯導灯（後灯）から真方位129°1,600m付近 （概位 北緯34°27.0′ 東経133°25.2′）
事故の概要	貨物船 ^{サン グローリー} SUN GLORYは、着岸中、作業員1人が ^{はしご} 梯子で船倉内に降りる際、同倉に落下して負傷した。
事故調査の経過	平成30年8月9日、本事故の調査を担当する主管調査官（広島事務所）ほか1人の地方事故調査官を指名した。 原因関係者から意見聴取を行った。
事実情報 船種船名、総トン数 船舶番号、船舶所有者等 L×B×D、船質 機関、出力、進水等	貨物船 SUN GLORY（大韓民国籍）、4,438トン 9232307（IMO番号）、SUN ACE SHIPPING CO., LTD. 100.68m×18.50m×9.00m、鋼 ディーゼル機関、3,089kW、2000年5月17日
乗組員等に関する情報	船長（大韓民国籍） 男性 70歳 二級航海士免状（大韓民国発給） 交付年月日 2015年6月25日 （2020年6月24日まで有効） 作業員A 男性 33歳
死傷者等	重傷 1人（作業員A）
損傷	なし
気象・海象	気象：天気 晴れ、風向 南南東、風力 1、視界 良好 海象：海上 平穏
事故の経過	本船は、船長ほか16人（大韓民国籍5人、インドネシア共和国籍6人、ミャンマー連邦共和国籍5人）が乗り組み、平成30年7月13日06時30分ごろ箕島3号岸壁に左舷着けで着岸した。 港湾運送事業者（以下「A社」という。）は、作業員のうち1人（以下「作業員B」という。）を荷役監督者とし、作業員8人をスチールコイルの積荷役の準備作業に当たらせることとした。 作業員Cは、07時00分ごろ作業員8人全員の点呼を行い、作業前のミーティングを実施した後、作業員A及び別の作業員（以下「作

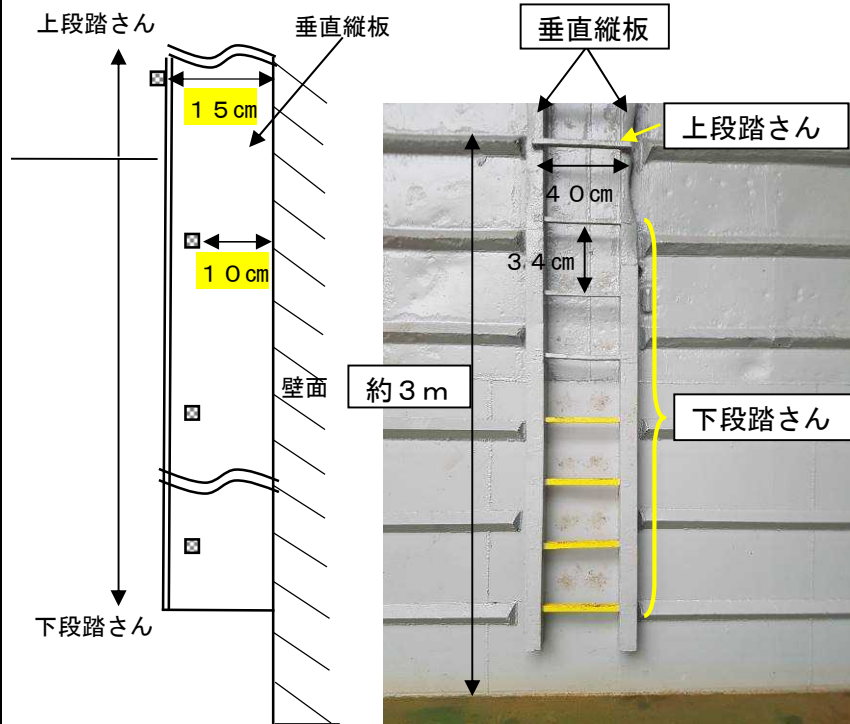
図1 本件梯子（断面図） 写真1 本件梯子（正面から望む）

<p>業員B」という。)ほか3人を船倉内の作業を行う目的で本船に乗船させた。</p> <p>作業員Bは、先行して1番船倉の船首側昇降口から垂直梯子^{はしご}を降りて同船倉に入った。</p> <p>作業員Aは、‘1番船倉の船尾側昇降口からの垂直梯子’ (以下「本件梯子」という。)を本件梯子に向いた体勢で、両手両足を交互に持ち替えながら踏^{ふみ}さんを降下中、船倉の内底板から高さ3m付近の踏^{ふみ}さんを掴^{つか}めず、07時25分ごろ同板に落下した。</p> <p>作業員Bは、作業員Aの声が聞こえたので、振り返ると作業員Aが頭部を左舷側に向けた状態で倒れているところを発見し、無線機により陸上側で待機していた作業員Bに連絡した。</p> <p>作業員Cは、本事故の発生をA社担当者に知らせて指示を仰ぎ、救急車を要請した。</p> <p>作業員Bは、陸上にあったフォークリフトを1番船倉内に降ろすよう陸上側の作業指揮者に無線機で連絡し、陸上のクレーン及びフォークリフトを使用して、作業員Aを岸壁に移動させることとした。</p> <p>作業員Aは、1番船倉内に降ろされたフォークリフトに自力で乗り込んで陸上のクレーンで引き上げられ、岸壁に移動した。</p> <p>作業員Aは、救急車で病院に搬送され、約3か月間の休業加療を要する第1腰椎破裂骨折、仙骨骨折及び右座骨骨折と診断された。</p> <p>(付図1 事故発生場所概略図、付図2 一般配置図、付図3 本事故現場概略図、写真4 本事故現場の状況(イメージ図) 参照)</p>
<p>その他の事項</p>	<p>本船は、過去2年間に11回箕島3号岸壁で同様の荷役作業を行っていた。</p> <p>本船の船倉は、船首側に1番船倉及び船尾側に2番船倉の2つがあり、長さがそれぞれ24.4m及び39.2m、最大幅が18.5m、内底板からハッチコーミングまでの高さが7.75mであった。</p> <p>本船の梯子は、各船倉の船首側及び船尾側の隔壁に設置されており、全長が6.45mで、固定式であった。</p> <p>本件梯子は、船倉船底部から頂部に達する垂直縦板に踏^{ふみ}さんが幅約40cm、約34cmの間隔で取り付けられていた。</p> <p>本件梯子は、下から8段目より上の踏^{ふみ}さん(以下「上段踏^{ふみ}さん」という。)が垂直縦板の上面に、下から7段目までの踏^{ふみ}さん(以下「下段踏^{ふみ}さん」という。)が同板の間に取り付けられていた。</p> <p>本件梯子は、各踏^{ふみ}さんと壁面との間隙(以下「本件間隙」という。)が、上段踏^{ふみ}さんで約15cm、下段踏^{ふみ}さんで約10cmであり、下段踏^{ふみ}さんが約5cm壁面近くに設置されていた。</p> <p>(図1、写真1 参照)</p>

作業員Aは、本件梯子を降下中、両手が下段踏さんに到達したとき、本件間隙が上段と下段で同じになっていると思い、上段踏さんと同様に下段踏さんを右手で掴もうとしたものの、下段踏さんを掴むことができず、速いペースで降りていたため、同時に上段踏さんを掴んでいた左手を離してしまい、背中から落下したと本事故後に思った。

作業員Aは、下段踏さんが約5cm壁面近くに設置されていることを知らなかったことから、本件間隙が上段と下段で同じになっていると思ったものと考えられる。

- ・ 荷役作業で船倉の垂直梯子を降りて船倉内に入る際は、三点支持を確実に励行し、踏さんの状態を確かめながら確実に降りること。
- ・ 荷役監督者は、船倉内の昇降設備の状態を事前に一等航海士に確認すること。
- ・ 踏さんと壁面との間隔（壁面からの距離）を均一にすることが望ましい。
- ・ 作業管理者は、作業員が船倉内で負傷した場合に備えて、負傷者

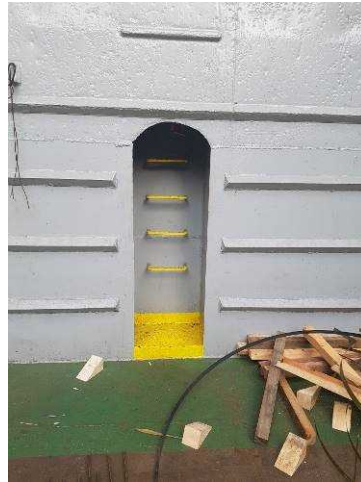
写真2 1番船倉の船首側垂直梯子

作業員Aは、本船で平成30年に5回積荷役作業を行っていたものの、船倉には船首側の梯子から昇降しており、同梯子は途中で足場を挟んで2段階になっており、同梯子の踏さんと壁面との間隙は上段と下段が同じ間隔であったので、本件梯子も同様であると思っていた。（写真2参照）

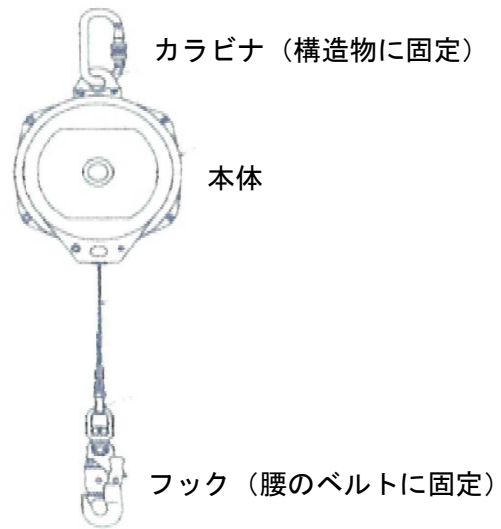
図2 落下防止用具

作業員Aは、A社では、以前から落下防止用具を使用することはあったが、使用手順が明確に定められておらず、本事故当時、同用具を使用していなかった。

- ・作業員は、船倉昇降時、必ず落下防止用具を使用すること。(図2、写真3参照)

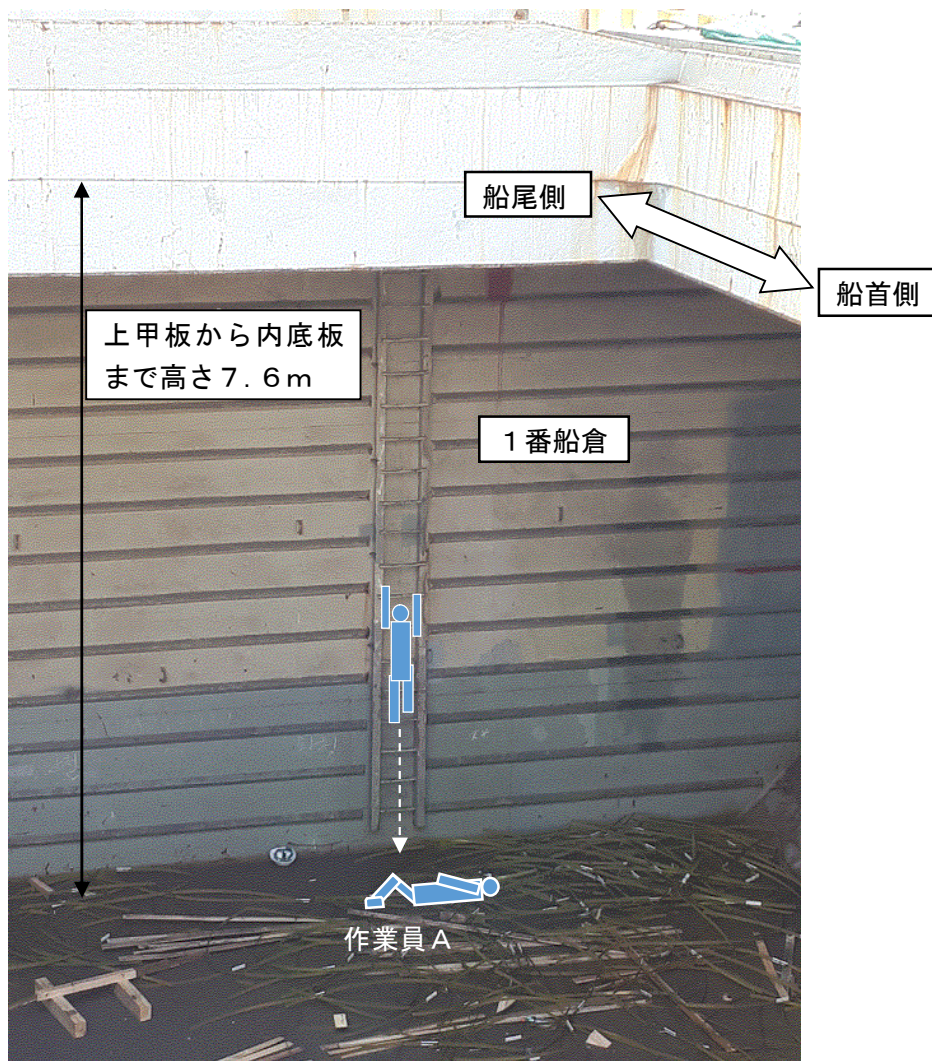
写真4 本事故現場の状況（イメージ図）

本船は、箕島3号岸壁で着岸中、作業員Aが、積荷役作業に当たる目的で、本件梯子を降下中、本件間隙が上段と下段で同じになっていると思い、速いペースで降りていて、右手で掴もうとした下段踏さんを掴んでいない状態で左手を離し、両手が踏さんから離れたことから、船倉内の内底板に落下して負傷したものと考えられる。
