船舶事故調査報告書

平成31年1月30日
 運輸安全委員会（海事専門部会）議決
 委員 佐藤 雄二（部会長）
 委員 田村 兼吉
 委員 岡本 満喜子

事故種類	衝突
発生日時	平成30年8月12日 13時50分ごろ
発生場所	香川県高松市女木島 ^{めぎ} 南東方沖 女木島灯台から真方位085° 490m付近 （概位 北緯34° 22.8′ 東経134° 02.6′）
事故の概要	プレジャーボート ^{エフアール} FR-21 F115 は、北東進中、また、水上オートバイ ^{ラムランナー} Rum Runner は右回転中、両船が衝突した。 Rum Runner は、同乗者が負傷し、右舷船尾部外板の破口等を生じ、また、FR-21 F115 は、左舷船首部外板に亀裂を生じた。
事故調査の経過	平成30年9月14日、本事故の調査を担当する主管調査官（広島事務所）ほか1人の地方事故調査官を指名した。 原因関係者から意見聴取を行った。
事実情報 船種船名、総トン数 船舶番号、船舶所有者等 L×B×D、船質 機関、出力、進水等	A プレジャーボート FR-21 F115、5トン未満 260-34742 香川、香川マリン株式会社（A社） 5.70m (Lr) × 2.14m × 1.03m、FRP ガソリン機関（船外機）、84.6kW、平成7年12月 B 水上オートバイ Rum Runner、0.2トン 280-44741 香川、株式会社ティエラル 3.02m (Lr) × 1.12m × 0.45m、FRP ガソリン機関、183.9kW、平成28年4月
乗組員等に関する情報	A 船長A 男性 22歳 二級小型船舶操縦士・特殊小型船舶操縦士 免許登録日 平成27年6月11日 免許証交付日 平成27年6月25日 （平成32年6月10日まで有効） B 船長B 男性 22歳 特殊小型船舶操縦士 免許登録日 平成26年8月14日 免許証交付日 平成26年8月14日 （平成31年8月13日まで有効）
死傷者等	A なし B 重傷1人（同乗者B）

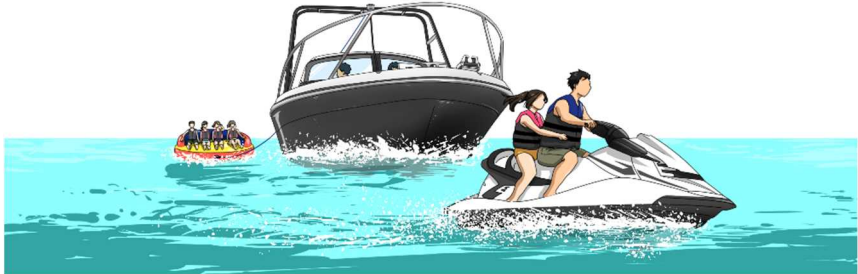
<p>イメージ図1 B船がA船の前路を航行している状況</p> <p>A船は、後方を見ていた船長Aが、前方を振り向いたとき、至近にB船を認めたが、どうすることもできず、13時50分ごろ、A船の左舷船首部とB船の右舷船尾部とが衝突し、B船を乗り越えた。</p> <p>船長Aは、B船の近くに返ってA船の主機を停止させ、通り掛かったプレジャーボート（以下「C船」という。）に救助を要請するとともに自らも海中に飛び込んだ。</p> <p>B船は、船長Bが1人で乗り組み、13時30分ごろ芝山海浜公園の海岸を出発してA船と共に遊走していた。</p> <p>船長Bは、B船をA船の近くに移動させて停止し、同乗者BをB船の後部座席に乗せた。</p> <p>B船は、約35～40km/hの速力で遊走を再開し、右舷後方約40mのところ、A船を見る状態で北東進中、船長Bが、A船から離れて</p>

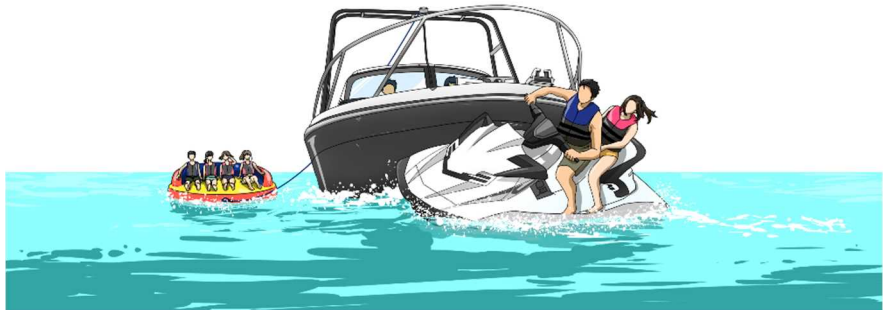
B船は、船長Bが、同乗者Bを楽しませようと思い、その場で増速しながら右回転中、右舷方至近にA船を認め、ハンドルを左に切ったが、A船と衝突した。(イメージ図2参照)

イメージ図2 A船とB船が衝突した状況

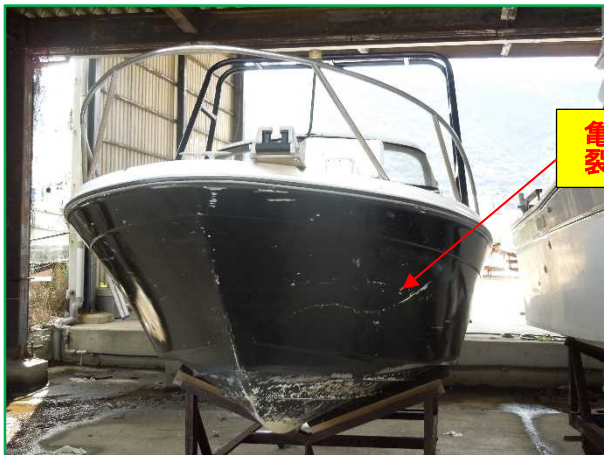
<p>損傷</p>	<p>A 左舷船首部外板に亀裂 B 右舷船尾部外板に破口、右舷船尾部補強材に欠損及び亀裂（全損）</p>
<p>気象・海象</p>	<p>気象：天気 晴れ、風向 南東、風速 約3.1m/s、視界 良好 海象：海上 平穏、潮汐 下げ潮の中央期</p>
<p>事故の経過</p>	<p>A船は、船長Aが1人で乗り組み、知人6人を乗せ、搭乗者4人が乗った塩化ビニール製の浮体を長さ約15mの化学繊維製のえい航索でえい航し、平成30年8月12日13時15分ごろ高松市芝山海浜公園の海岸を出発して同海岸沖を緩やかに蛇行しながら遊走していた。</p> <p>A船は、船長Aが女木島東岸にある砂浜に向かうこととし、約35～40km/hの速力（対地速力、以下同じ。）で、手動操舵により北東進を開始した。</p> <p>船長Aは、女木島南西方沖で、A船の同乗者の1人（以下「同乗者B」という。）からB船に移乗して遊走したい旨の申し出があったので、A船を停船させ、同乗者BをB船に移乗させた。</p> <p>A船は、B船に続いて遊走を再開し、船長Aが、左舷前方約40mのところ、B船がA船と同じ方向に向かって遊走していることを認めていたが、仲間の水上オートバイなので、衝突の危険はないと思い、時々後方の浮体の様子を見ながら、約35～40km/hの速力で航行した。（イメージ図1参照）</p>

写真2-1 A船の損傷

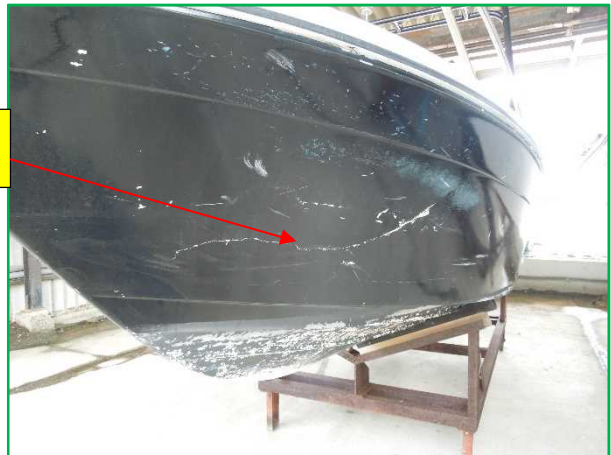
写真2-2 A船の損傷（左舷船首部）
