船舶事故調査報告書

平成31年1月30日
運輸安全委員会（海事専門部会）議決

事故種類	衝突
発生日時	平成30年8月26日 10時46分ごろ
発生場所	岡山県玉野市 ^{いかだ} 筏島北北西方沖 ^{おおひる} 大蛭島灯台から真方位348° 760m付近 (概位 北緯34° 31.1′ 東経134° 00.9′)
事故の概要	プレジャーボート ^{エッジウォーター} Edge Water 335 E X は、南南西進中、漁船 ^{ほうりょう} 豊漁丸は、西北西進中、両船が衝突した。 Edge Water 335EXは、船底部の擦過傷等を生じ、また、豊漁丸は、船尾部の割損等を生じた。
事故調査の経過	平成30年9月14日、本事故の調査を担当する主管調査官（広島事務所）ほか1人の地方事故調査官を指名した。 原因関係者から意見聴取を行った。
事実情報 船種船名、総トン数 船舶番号、船舶所有者等 L×B×D、船質 機関、出力、進水等	A プレジャーボート Edge Water 335EX、5.9トン 271-39328岡山、ダイシン工業株式会社 9.43m (Lr) × 3.36m × 2.04m、FRP ガソリン機関（船外機）2基、514.8kW（合計）、平成25年1月 B 漁船 豊漁丸、1.4トン KA3-27956（漁船登録番号）、個人所有 6.78m (Lr) × 2.20m × 0.78m、FRP ディーゼル機関、54.5kW、平成4年3月25日 第280-43825号（船舶検査済票の番号）
乗組員等に関する情報	A 船長A 男性 42歳 一級小型船舶操縦士・特殊小型船舶操縦士・特定 免許登録日 平成23年11月11日 免許証交付日 平成27年11月24日 (平成33年11月10日まで有効) B 船長B 男性 82歳 二級小型船舶操縦士・特殊小型船舶操縦士・特定 免許登録日 昭和50年11月7日 免許証交付日 平成29年9月11日 (平成35年5月18日まで有効)

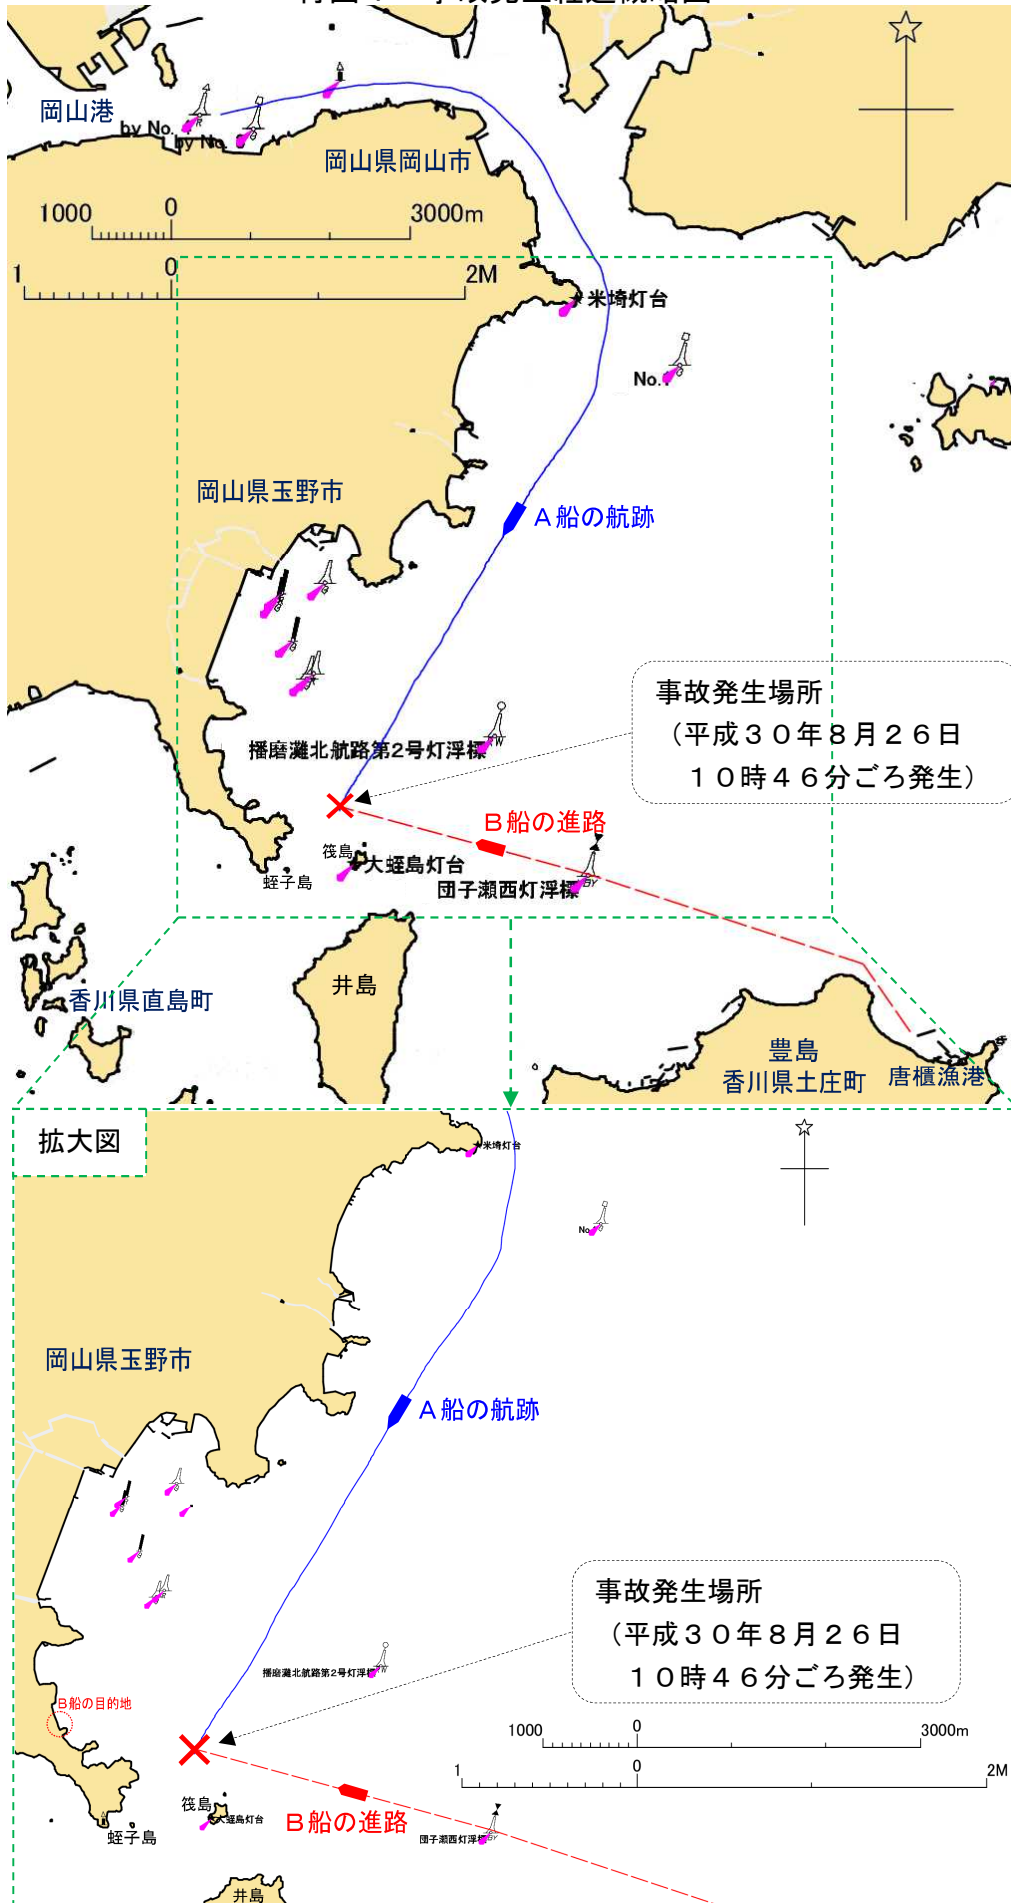
付図1 事故発生経過概略図

死傷者等	なし
損傷	A 船底部に擦過傷、両舷船外機及び推進器の破損 B 船尾部に割損、スパンカーに折損、オーニング支柱に折損
気象・海象	気象：天気 晴れ、風向 南東、風力 2、視界 良好 海象：海上 平穏、潮汐 高潮時
事故の経過	<p>A 船は、船長Aが1人で乗り組み、同乗者5人を乗せ、平成30年8月26日10時20分ごろ岡山県岡山市岡山港の係船場所から香川県直島町直島に向けて出航した。</p> <p>本船は、船長Aが、操舵室右舷側で立って操船に当たり、同乗者5人を後部甲板のベンチシートに着座させ、玉野市蛭子島を右舷船首方に見て針路目標とし、周囲を見ながら筏島北方沖を約28～30ノット(kn)の速力(対地速力、以下同じ。)で手動操舵により南南西進した。</p> <p>船長Aは、左舷前方約1.6海里(M)先から右方に横切る状態で接近するB船を視認し、B船が、保持船であるA船をいずれ避けると思い、B船の動静を見ながら針路及び速力を保持して航行を続けた。</p> <p>A船は、B船までの距離が約100mとなり、船長Aが、左舷方を向いている船長Bを見てA船に気付いていないと思い、B船と衝突の危険を感じて左舵一杯とした直後、10時46分ごろA船の船首部がB船の右舷船尾部に衝突して乗り越えて行った。</p> <p>A船は、船長Aが、同乗者5人の安否及びA船の損傷状況を確認してB船に寄せ、船長Bの安否及びB船の損傷状況を確認してA船の同乗者1人が118番通報した後、B船をえい航して係船場所に帰った。</p> <p>B船は、船長Bが1人で乗り組み、わたりがに約23kgを玉野市の水産会社まで運搬する目的で、10時25分ごろ同市所在の棧橋に向けて香川県土庄町唐櫃漁港を出航した。</p> <p>船長Bは、B船の右舷前部に設置された舵輪の後方で甲板上に置いた箱に腰を掛け、筏島北方沖を約12knの速力で手動操舵により西北西進していたところ、右舷正横付近約1M先から接近するA船を視認した。</p> <p>船長Bは、A船を視認した時点で、A船まで距離があり、また、A船がB船に船首を向いているように見えたので、B船がA船の船首方を安全に通過できると思い、左舷方を向いて蛭子島沖から北上する他船の状況を見ながら西北西進中、衝撃を感じてB船とA船とが衝突したことを知った。</p> <p>船長Bは、船長Aに自身の安否及びB船の損傷状況を伝えた後、118番通報した。</p> <p>B船は、A船の係船場所までえい航された後、陸揚げされた。</p> <p>(付図1 事故発生経過概略図、付表1 A船のGPS記録(抜粋))</p>
