船舶事故調査報告書

平成31年1月30日
 運輸安全委員会（海事専門部会）議決
 委員 佐藤 雄二（部会長）
 委員 田村 兼吉
 委員 岡本 満喜子

事故種類	ハイドロフライト飛行者死亡
発生日時	平成30年8月26日 12時00分ごろ
発生場所	香川県坂出市櫃石島西岸沖 櫃石港4号防波堤灯台から真方位278°820m付近 （概位 北緯34°25.1′ 東経133°48.0′）
事故の概要	ハイドロフライト飛行者は、飛行中、岩場付近に着水した後、溺死した。
事故調査の経過	平成30年8月30日、本事故の調査を担当する主管調査官（広島事務所）ほか1人の地方事故調査官を指名した。 原因関係者から意見聴取を行った。
事実情報 船種船名、総トン数 船舶番号、船舶所有者等 L×B×D、船質 機関、出力、進水等	水上オートバイ フライ、0.2トン 個人所有 3.02m (Lr) × 1.12m × 0.45m、FRP ガソリン機関、183.9kW、平成29年6月
乗組員等に関する情報	本件飛行者 男性 41歳 補助者 男性 25歳 所有者 男性 40歳
死傷者等	死亡 1人（本件飛行者）
損傷	なし
気象・海象	気象：天気 晴れ、風向 北、風速 約2.2m/s、視界 良好 海象：海上 平穏、潮汐 下げ潮の初期、潮流 南東流（備讃瀬戸 転流時刻12時32分で東流約0.7ノット）
事故の経過	‘ハイドロフライト飛行者（以下「本件飛行者」という。）、本件飛行者の監視役として本船に乗船する補助者、本船及びハイドロフライト（以下「本件ボード」という。）の所有者ほか知人2人’（以下「5人の仲間」という。）は、平成30年8月26日09時30分ごろ、櫃石島西岸の砂浜（以下「本件砂浜」という。）に到着し、飛行の準備を行った。 5人の仲間は、本件砂浜の西方沖約100m四方の区域（以下「本件安全エリア」という。）で本件ボードによる飛行を楽しむこととし、10時00分ごろ、所有者が本船に乗り、他の仲間が1人ずつ順に本船の船尾部の噴出口に長さ約23m、直径約11cmのゴム製ホ

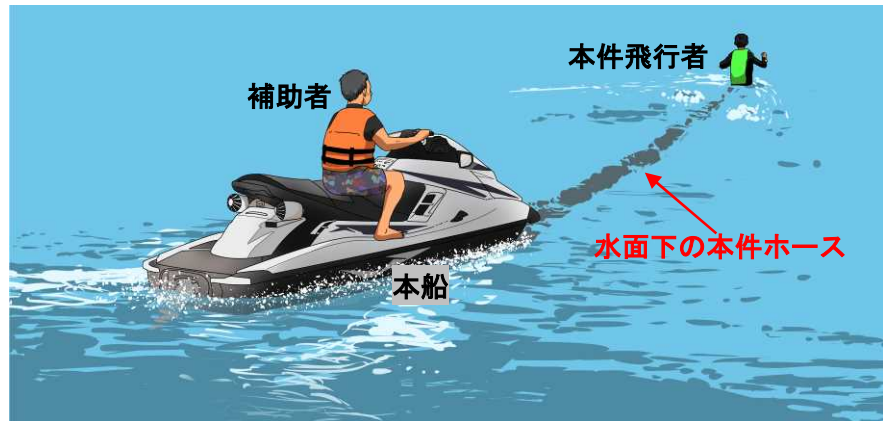
イメージ図1 本件飛行者が本件ホースにより本船をけん引する姿

本件飛行者は、リモコンにより本船のエンジンを始動し、上半身が水面上に浮いた状態で本件砂浜を出発し、本件ホースにより本船をけん引して本件砂浜の西方沖約20～30mの海域の本件安全エリア内まで進んだ後、上方向への飛行を始め、リモコンのスロットルレバーを操作して海面上約1～2mの高さまで飛び上がったり、着水したりを繰り返していた。（イメージ図1、イメージ図2参照）

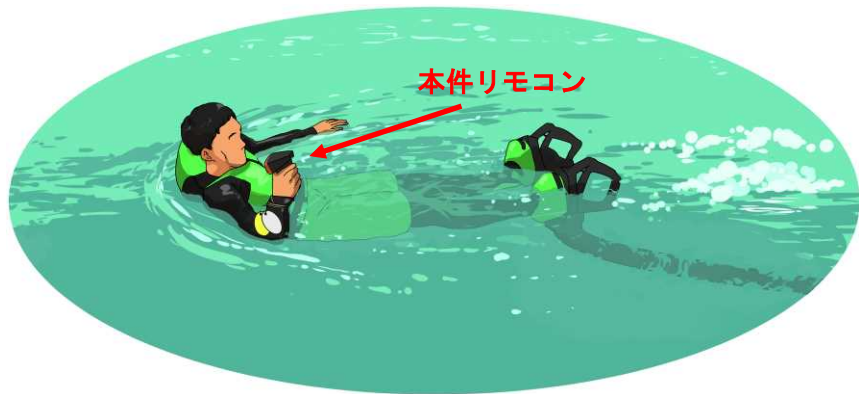
イメージ図3 本件飛行者の身体が水面上に浮いている状態

補助者は、本件岩場に接近していることに気づき、本件飛行者を本件安全エリア内に戻そうと思い、本船のエンジンが停止し、本件飛行者が仰向けになって水面上に身体が浮いている状態にいるとき、本件

飛行者に本件安全エリア内に戻るよう声を掛けた。(イメージ図3参照)

本件飛行者及び本船は、潮流によって南東方に流され、本件ホースが水面下の物に引っ掛かって張った状態となり、本件飛行者の足元及び本船の船首が北西方を向いて止まった。
