## 船舶事故調査報告書

事故種類	乗揚
発生日時	平成30年10月10日 22時30分ごろ
発生場所	香川県高松市女木島南西岸 女木島灯台から真方位340° 550m付近 （概位 北緯34° 23.1′ 東経134° 02.2′）
事故の概要	引船大千丸は、はしけ大818をえい航して東南東進中、女木島南西岸に乗り揚げた。 大千丸は、船底中央部の擦過傷等を生じ、また、大818は、船首船底部の凹損等を生じた。
事故調査の経過	平成30年10月18日、本事故の調査を担当する主管調査官（広島事務所）ほか1人の地方事故調査官を指名した。 原因関係者から意見聴取を行った。
事実情報 船種船名、総トン数 船舶番号、船舶所有者等 L×B×D、船質 機関、出力、進水等	A 引船 大千丸、19トン 135-129香川、有限会社大野海運（A社） 25.20m×5.40m×2.88m、鋼 ディーゼル機関、837kW、平成28年10月3日 B はしけ 大818、総トン数不詳 なし、A社 40.00m×10.00m×4.50m、鋼 機関なし、平成23年（建造年）
乗組員等に関する情報	A 船長A 男性 59歳 一級小型船舶操縦士・特殊小型船舶操縦士・特定 免許登録日 昭和55年6月20日 免許証交付日 平成27年12月7日 （平成32年12月25日まで有効）
死傷者等	なし
損傷	A 船底中央部に擦過傷、プロペラ翼に欠損及び曲損、クラッチに破損 B 船首船底部に凹損及び擦過傷
気象・海象	気象：天気 雨、風向 南南西、風速 約1.3m/s、視界 良好 海象：海上 平穏、潮汐 高潮時、潮高 約222cm（高松）

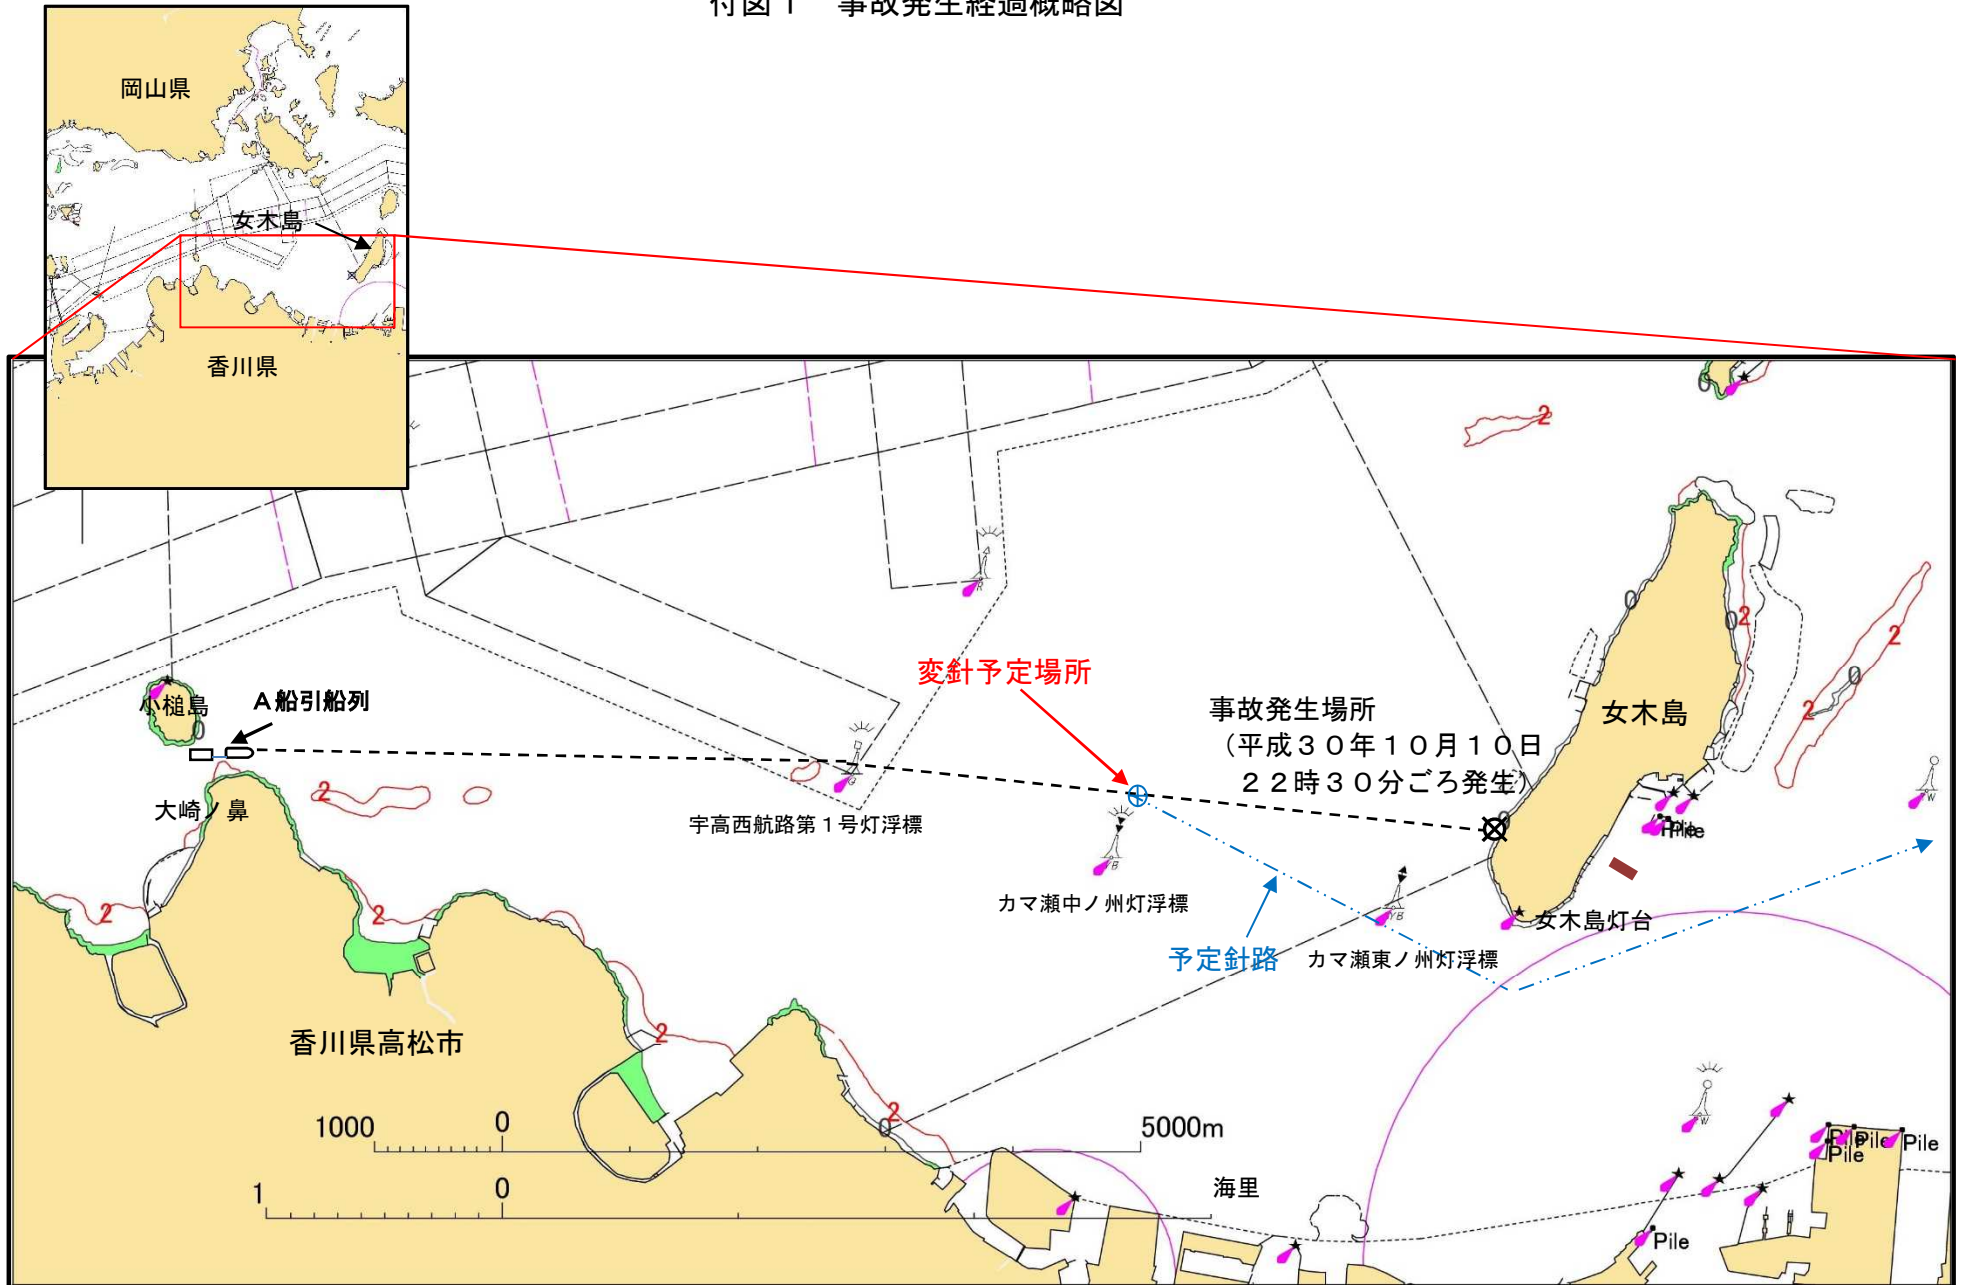
付図1 事故発生経過概略図

<p>事故の経過</p>	<p>A船は、船長A及び甲板員1人が乗り組み、作業員1人が乗り、スクラップ約650tを載せたB船をA船の船尾部から約55mのえい航索で繋いで引船列（以下「A船引船列」という。）を構成し、平成30年10月10日20時20分ごろ、和歌山県和歌山下津港に向け、香川県坂出市坂出港を出港した。</p> <p>A船引船列は、船長Aが、単独の船橋当直につき、操舵スタンド後方に設置された椅子に腰を掛け、高松市小槌島<small>こづも</small>と同市大崎ノ鼻の間を通過したところで、針路を宇高西航路第1号灯浮標の北方沖に向け、約5ノットの対地速力で、自動操舵により東進していた。</p> <p>船長Aは、宇高西航路第1号灯浮標の北方200m付近で約20°右転し、女木島西方沖を東南東進中、眠気を感じて間もなく居眠りに陥り、カマ瀬中ノ州灯浮標の北方沖の変針予定場所を通過して航行を続けていたところ、主機の音が変わったことに気付いて目覚め、陸岸が目前に迫っていることを認めて間もなく、22時30分ごろ、衝撃を感じた。</p> <p>船長Aは、周囲を見渡してA船及びB船が女木島南西岸に乗り揚げたことを知り、A船の主機を全速力後進として離礁を試みたが、自力で離礁が出来なかったため、保険会社に救助を依頼した。</p> <p>船長Aは、その後、A船及びB船の損傷状況を確認し、11日02時53分ごろ、海上保安庁に本事故の発生を通報した。</p> <p>A船引船列は、保険会社が手配したタグボートにより引き出された後、坂出港の係留場所にえい航された。</p> <p>（付図1 事故発生経過概略図 参照）</p>
<p>その他の事項</p>	<p>A船引船列は、A船の喫水が船首約1.2m、船尾約3.0mで、B船の喫水が船首約2.5m、船尾約3.0mであった。</p> <p>A船には、船橋航海当直警報装置が備えられていなかった。</p> <p>A船の本事故当日の船橋当直体制は、単独で、船長Aが出港時の20時20分から00時、甲板員が00時から04時、船長Aが04時から入港までの予定であった。</p> <p>船長Aは、従業員（船員）約20人、引船7隻及び台船10隻を所有するA社の代表取締役を務め、1人で運航管理に当たるほか、配乗要員が不足し、自らも船長として乗船していた。</p> <p>船長Aは、平成30年8月中旬以降、ほぼ毎日運航に携わっており、昼間に荷主からの運航依頼を受けていたので、1日の平均睡眠時間が4時間にも満たず、慢性的な睡眠不足の状態であった。</p> <p>船長Aは、ふだん眠気を感じれば椅子から立ち上がって外気に当たったり、顔を洗ってコーヒーを飲んだりして眠気を払拭していた。</p> <p>船長Aは、当直中、睡眠不足により眠気を感じていたものの、これまで当直中に居眠りをしたことがなかったので、眠気を我慢できると思った。</p>

<p>船長Aは、眠気を感じた際、広い海域で錨泊するなどして休息を取っていただければ良かったと本事故後に思った。</p>
<p><b>分析</b></p> <p>乗組員等の関与</p> <p>船体・機関等の関与</p> <p>気象・海象等の関与</p> <p>判明した事項の解析</p>	<p>あり</p> <p>なし</p> <p>なし</p> <p>A船引船列は、女木島西方沖を東南東進中、単独で船橋当直についていた船長Aが居眠りに陥ったことから、変針予定場所を通過して航行を続け、女木島南西岸に乗り揚げたものと考えられる。</p> <p>船長Aは、慢性的な睡眠不足により眠気を感じていたものの、これまで当直中に居眠りをしたことがなく、眠気を我慢できると思ひ、椅子に腰を掛けた姿勢で自動操舵により操船していたことから、居眠りに陥った可能性があるものと考えられる。</p>
<p><b>原因</b></p>	<p>本事故は、夜間、A船引船列が、女木島西方沖を東南東進中、単独で船橋当直についていた船長Aが居眠りに陥ったため、変針予定場所を通過して航行を続け、女木島南西岸に乗り揚げたものと考えられる。</p>
<p><b>再発防止策</b></p>	<p>今後の同種事故等の再発防止に役立つ事項として、次のことが考えられる。</p> <ul style="list-style-type: none"> <li>・十分な睡眠時間を確保するとともに睡眠の質を上げ、健康の維持管理に努めること。</li> <li>・自動操舵で航行中、眠気を催した場合、椅子から立ち上がって外気に当たるなどして眠気を払拭すること。</li> <li>・眠気を払拭できないときには、安全な広い海域で錨泊するなどして休息をとること。</li> <li>・船長は、事故が発生した場合、速やかに海上保安庁に通報すること。</li> </ul>
