# 船舶事故調査報告書

平成31年2月6日

運輸安全委員会（海事専門部会）議決

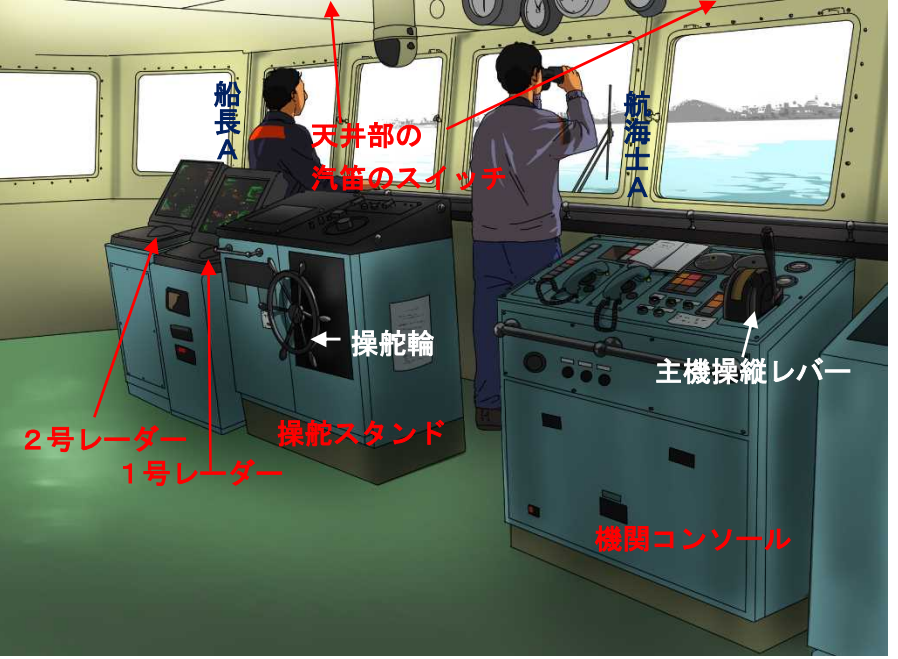
<p>イメージ図1 船長A及び航海士Aの立ち位置</p> <p>船長Aは、当木島南方沖で、自動操舵の針路設定つまみを回して緩やかに右転させ、18時16分ごろ、船首を大浜埼灯台の灯光に向けた。</p>

<p>A船は、当木島西方沖を北西進中、船長Aが、左舷方200m付近に北方に向けて航行するB船の船体を初認して衝突の危険を感じ、昼間信号灯をB船の操縦室付近に向けて照射したものの、18時23分ごろ、A船の左舷船首部とB船の右舷中央部とが衝突した。</p> <p>船長Aは、直ちに主機を中立運転とし、B船が右舷側に見えたのを確認して航海士Aに左舵を命じた。</p> <p>船長Aは、B船の近くに寄せているときに、海上保安庁からのVHF無線電話による呼び出しに応じて本事故の状況を説明し、B船に接舷した後、B船の乗船者のけがの有無及びB船の損傷状況を確認した。</p> <p>船長Aは、その後、A社に本事故の発生を報告した。</p> <p>B船は、船長Bが1人で乗り組み、家族1人を乗せ、釣りの目的で、11時00分ごろ、広島県尾道市境が浜所在のマーリーナの係留場所を出航し、いくつかの釣り場を移動して上島町津波島北方沖で釣りを行った後、17時30分ごろ帰途についた。</p> <p>B船は、法定灯火を表示してGPSプロッターを起動し、船長Bが操縦席に腰を掛け、弓削瀬戸を北上して尾道市因島の地蔵ヶ鼻を左舷側に見て並んだ頃、前路に航行の支障となる他船を見掛けなかったため、船首を同市百島西岸にある街灯に向け、約23knの速力で、手動操舵により北北東進した。</p> <p>B船は、船長Bが、右舷前方至近にA船の青色の船体を認め、左舵一杯を取ったが、A船と衝突した。</p> <p>船長Bは、直ちに118番通報を行った。</p> <p>B船は、A船に横付けし、海上保安庁の巡視艇の到着を待って、自力で航行して係留場所に戻った。</p> <p>(付図1 事故発生経過概略図、付表1 A船のAIS記録(抜粋)参照)</p>
<p>その他の事項</p>	<p>船長A及び航海士Aは、本事故当時、視界が良かったので、時々、交互にレーダーを見ながら見張りに当たっていたが、2人が前面の窓際に立つのではなく、1人がレーダー映像の良く見える場所に立つなどしていれば、レーダーに映ったB船に気付いていたかもしれないと本事故後に思った。</p> <p>船長A及び航海士Aは、本事故当時、前路には同航船、反航船及び操業する漁船を見掛けていたが、航行の支障となる他船はいないと思っていた。</p> <p>船長Aは、B船を初認した際、休息中の船員のことを気遣い、昼間信号灯を照射したのみであったが、A船の存在をB船に気付いてもらうためには汽笛による警告信号を行っておけば良かったと本事故後に思った。</p> <p>A船は、エアーホーンを装備し、汽笛のスイッチが操舵スタンド付</p>

<p>近の天井に1個及び前面窓際の天井に左右2個あり、うち1個が船長Aの手が届くところにあつて、いつでも鳴らせる状態であつた。</p> <p>B船は、レーダーを備えていなかった。</p> <p>船長Bは、船首を百島西岸にある街灯に向けてから、前路に航行の支障となる他船はいないと思ひ、前方の干出岩である白石のことが気になり、針路が外れないよう街灯に向けることに意識を集中してゐたと本事故後に思つた。</p> <p>船長Bは、GPSプロッターに帰航時の航跡を入れていなかったのので、同プロッターを見ていなかったが、本事故当時、GPSプロッターに表示された白石を確認しながら航行していれば、街灯だけを意識しなくても良かったと本事故後に思つた。</p> <p>船長Bは、昼間信号灯を照射されたことに気付かなかつたが、汽笛を聞いていたら、A船に気付いてA船を避けられたかもしれないと本事故後に思つた。</p>
<p><b>分析</b></p> <p>乗組員等の関与</p> <p>船体・機関等の関与</p> <p>気象・海象等の関与</p> <p>判明した事項の解析</p>	<p>A あり、B あり</p> <p>A なし、B なし</p> <p>A なし、B なし</p> <p>A船は、当木島西方沖を北西進中、船長A及び航海士Aが、前路に航行の支障となる他船はいないと思ひ、当直者の1人がレーダー映像の良く見える場所に立つなどして、周囲の見張りを適切に行つていなかったことから、左舷方から接近するB船に気付くのが遅れ、船長AがB船に向かって昼間信号灯を照射したものの、B船と衝突したものと考えられる。</p> <p>船長Aは、左舷方にB船を認めた際、休憩中の船員のことを気遣ひ、汽笛による警告信号を行わなかつたことが本事故の発生に関与した可能性があると考えられる。</p> <p>B船は、当木島西方沖を北北東進中、船長Bが、前路に航行の支障となる他船はいないと思ひ、船首を百島西岸にある街灯に向けることに意識を集中し、周囲の見張りを適切に行つていなかったことから、右舷方から接近するA船に気付かずに航行し、A船と衝突したものと考えられる。</p> <p>船長Bは、前方にある白石のことが気になり、針路が外れないよう、船首を百島西岸にある街灯に向けることに意識を集中してゐたものと考えられる。</p>

<ul style="list-style-type: none"> <li>・狭水道又は<sup>みくそう</sup>輻輳海域の航行時は、目視及びレーダーによる監視を徹底し、他船の接近時にはいつでも舵や機関を使用して回避行動がとれるように構える。</li> <li>・漁船やプレジャーボート等に対しては、通常の航法（保持義務、避航義務）は通用しないことを念頭に、相手船が避けるだろうという思い込みをしない。</li> <li>・他船が接近してくると判断した場合は、発光信号に加えて<sup>ちゅうちよ</sup>躊躇なく音響信号（汽笛）を発する。</li> <li>・BRM講習を実施し、狭水道及び輻輳海域の航行時や他船の接近時の対処方法について訓練を行う。</li> <li>・訪船時にISMに基づいた当直、監視及び巡視手順書の再教育を実施し遵守徹底を図る。</li> </ul> <p>今後の同種事故等の再発防止に役立つ事項として、次のことが考えられる。</p> <ul style="list-style-type: none"> <li>・操船中は、予断を持たず、目視、レーダーなど状況に適した全ての手段により、常時、見張りを適切に行うこと。</li> <li>・警告信号（音響信号）は、躊躇せずに行うこと。</li> <li>・前方に干出岩などの障害物がある場合、状況に応じて船首目標の維持に意識を集中し過ぎず、GPSプロッター等を活用して航行すること。</li> </ul>
--	--

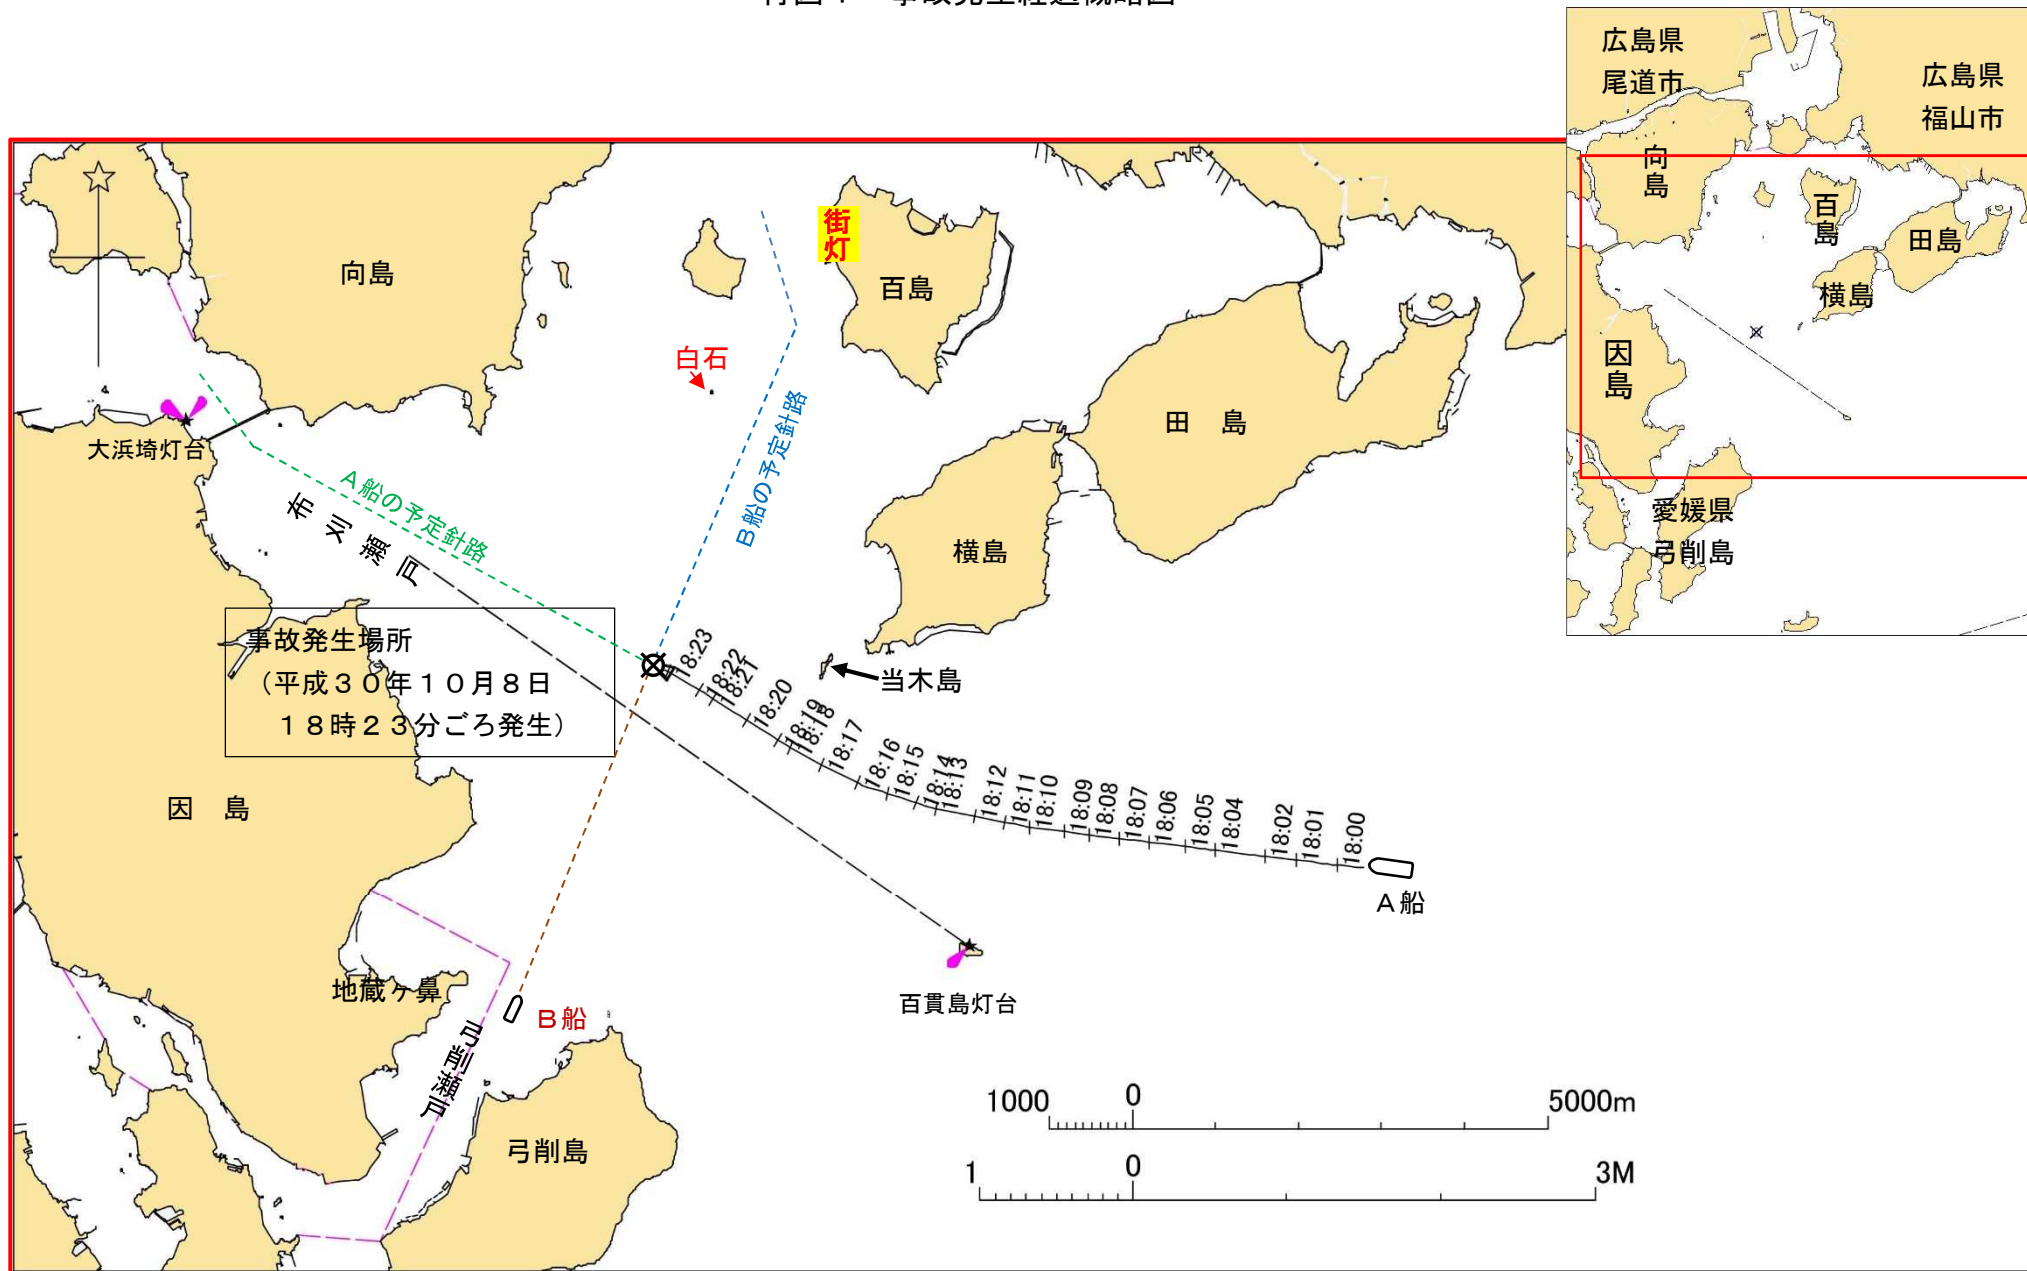
付図1 事故発生経過概略図

<p><b>原因</b></p>	<p>本事故は、夜間、当木島西方沖において、A船が北西進中、B船が北北東進中、船長A、航海士A及び船長Bが、いずれも前路に航行の支障となる他船はいないと思ひ、周囲の見張りを適切に行つていなかったため、両船が衝突したものと考えられる。</p>
<p><b>再発防止策</b></p>	<p>A社は、本事故後、次の改善措置等をとることとした。</p>
