## 船舶事故調査報告書

平成31年1月23日  
 運輸安全委員会（海事専門部会）議決  
 委員 佐藤 雄二（部会長）  
 委員 田村 兼吉  
 委員 岡本 満喜子

事故種類	衝突
発生日時	平成29年12月28日 14時34分ごろ
発生場所	関門港若松航路 牧山信号所から真方位018° 1,705m付近 （概位 北緯33° 54.2′ 東経130° 49.1′）
事故の概要	貨物船美和丸は、北進中、また、警戒船大翔丸は、南進中、両船が衝突した。 大翔丸は、船長が死亡し、右舷船首部に破口を生じ、また、美和丸は、船首部外板に擦過傷を生じた。
事故調査の経過	平成30年1月10日、本事故の調査を担当する主管調査官（門司事務所）ほか1人の地方事故調査官を指名した。 原因関係者から意見聴取を行った。
事実情報 船種船名、総トン数 船舶番号、船舶所有者等 L×B×D、船質 機関、出力、進水等	A 貨物船 美和丸、199トン 134145、有限会社六甲船舶 53.51m (Lr) × 9.20m × 5.60m、鋼 ディーゼル機関、883kW、平成6年7月 B 警戒船 大翔丸、4.2トン FO3-27573（漁船登録番号）、個人所有 11.00m (Lr) × 2.10m × 0.83m、FRP ディーゼル機関、95.62kW、昭和51年9月6日 第290-09463号（船舶検査済票の番号）
乗組員等に関する情報	A 船長A 男性 64歳 三級海技士（航海） 免許年月日 昭和59年1月12日 免状交付年月日 平成24年11月20日 免状有効期間満了日 平成30年6月26日 B 船長B 男性 79歳 二級小型船舶操縦士・特殊小型船舶操縦士・特定 免許登録日 昭和60年6月27日 免許証交付日 平成27年9月7日

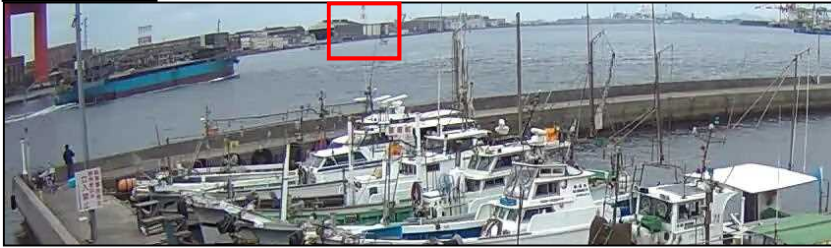
写真5 カメラ2に記録された現場付近の状況③

B船（船首を南に向ける）

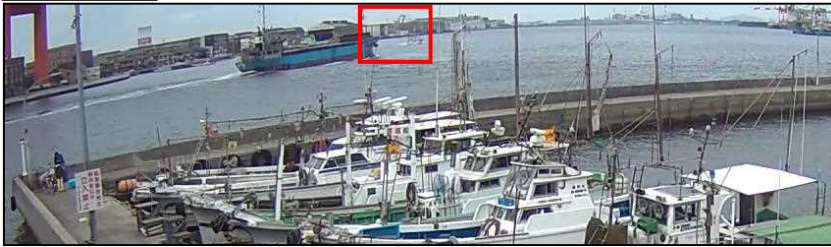
写真6 カメラ2に記録された現場付近の状況④

A船

B船（白い航跡がはっきり見える）

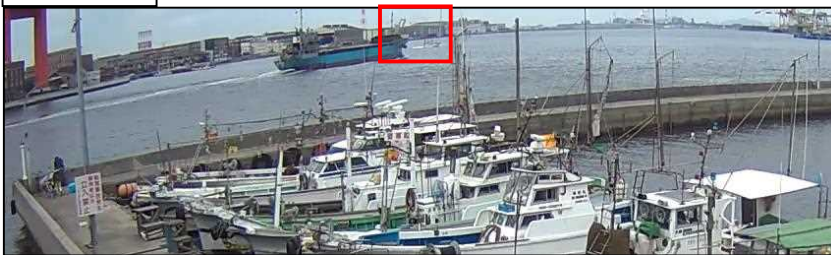
写真7 カメラ2に記録された現場付近の状況⑤

A船

B船（白い航跡が大きくなる）

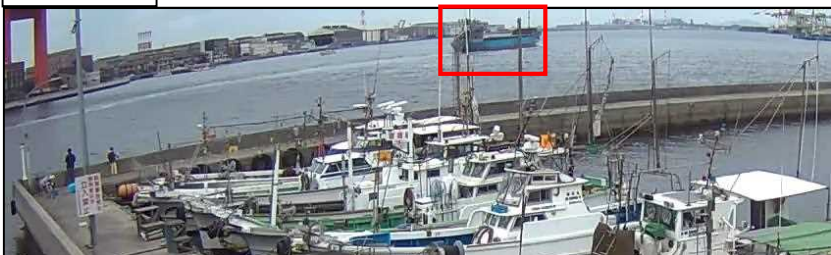
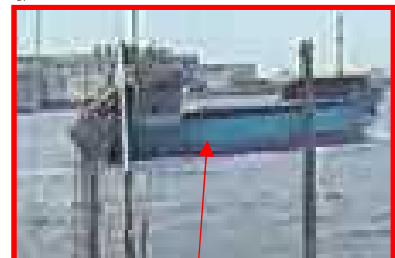
写真8 カメラ2に記録された現場付近の状況⑥

A船（白い航跡が見えなくなる）

B船（A船の陰に隠れる）

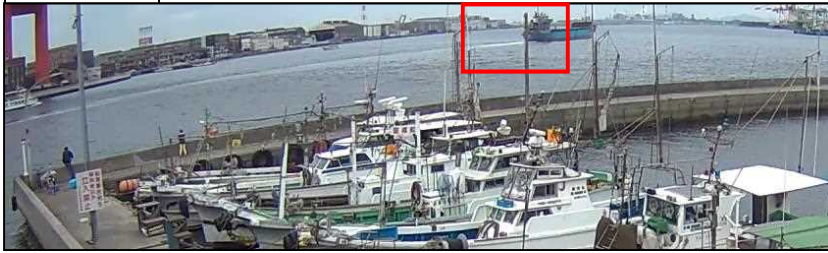
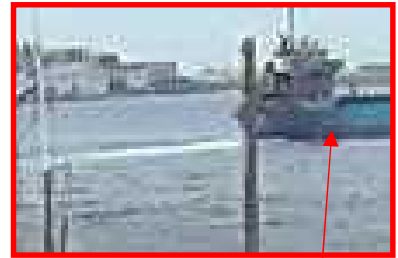
写真9 カメラ2に記録された現場付近の状況⑦

A船（白い航跡が大きくなる）

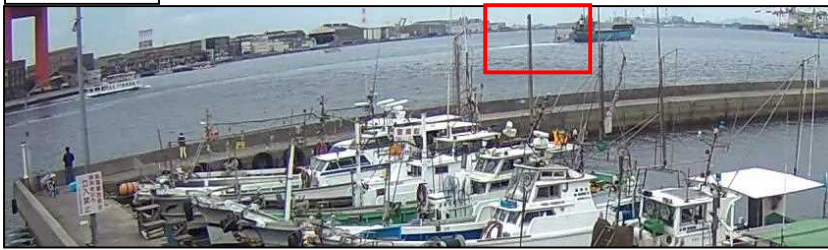
写真10 カメラ2に記録された現場付近の状況⑧

<p>ゆっくりと航行を始め、間もなく急激に増速したことに気付き、ふだん、港内をゆっくりと航行しているのに急いでいると思っていたところ、大きな衝撃を感じた。</p> <p>甲板員Bは、衝撃を受けた後、船長Bが操舵室で倒れていることに気付き、主機遠隔操縦装置のレバーを中立に操作した。</p> <p>甲板員Bは、知人に連絡して状況を伝え、対処の仕方を求めたところ、錨を投下するように言われたので、船首から錨を投下して錨索を船首にとり、A船から渡されたロープをB船の右舷船尾に取ってA船の左舷側にB船を右舷着けした。</p> <p>船長Bは、通報を受けて来援した巡視艇で若松海上保安部巡視艇棧橋に運ばれ、救急車で病院に搬送されたが、外傷性ショックによる死亡と検案された。</p> <p>B船は、僚船に乗って来援した知人が操船し、一文字船だまりに入港した。</p> <p>(付図1 事故発生経過概略図、写真1 カメラ1に記録されたA船の状況①、写真2 カメラ1に記録されたA船の状況②、写真3～写真11 カメラ2に記録された現場付近の状況①～⑨、写真12 B船の全景(右舷船首方から撮影)、写真13 B船の全景(左舷船尾方から撮影)、写真14 衝突箇所、写真15 B船の船首に掲げていた警戒船を示すボード、写真16 B船の操舵室及び船室の状況 参照)</p>
<p>その他の事項</p>	<p>B船は、若松漁船船だまりの東方沖において、潜水士船2隻を使って行っていた潜水士による本件工事の警戒業務に当たっていた。</p> <p>本件工事を担当する会社の担当者は、作業終了予定時刻の14時30分に合わせて作業現場近くの防波堤に出向き、14時30分ごろ潜水士船から作業を終えるとの合図を受けたので、B船に向けて作業を終了する旨を手で合図した。</p> <p>甲板員Bの親族は、本事故後甲板員Bから電話を受け、当時は操舵室が寒かったので、機関室側の船室にいて、業務が終わって船長がB船を発進させたが、ふだん、港内ではゆっくり走るのに、急に船の速力が上がって大きな船に衝突し、船長が転倒していることに気付いた旨の話を聞いた。</p> <p>本事故の様子は、船長Bが所属する漁協が一文字船だまりに設置している監視カメラ2台(以下、2台の監視カメラのうち、東側にあるものを「カメラ1」、西側にあるものを「カメラ2」という。)に映像が記録されていた。</p> <p>B船は、カメラ2で記録された映像によると、14時34分20秒行きあしを停止した状態でA船の船尾から現れた後、A船の後に続いて移動を始め、A船とともに停止した。</p>

B船（A船の船尾から停止した状態で現れる）

A船（白い航跡が大きい）

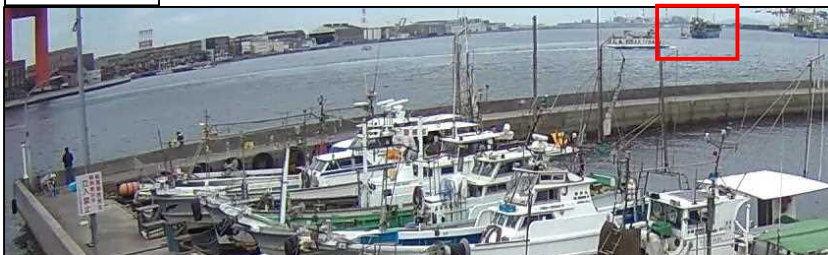
写真11 カメラ2に記録された現場付近の状況⑨

B船（停止）

A船（停止）

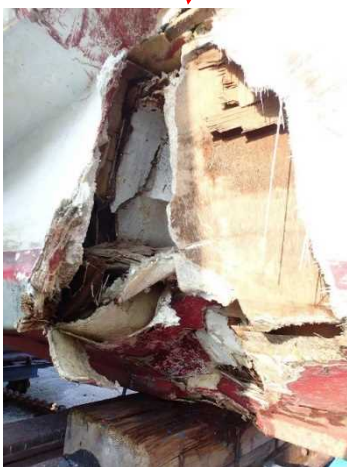
写真14 衝突箇所

(平成32年9月26日まで有効)
死傷者等	死亡 1人(船長B)
損傷	A 船首部外板に擦過傷 B 右舷船首部に破口
気象・海象	気象：天気 曇り、風向 西、風力 2、視界 良好 海象：海上 平穏
事故の経過	<p>A船は、船長Aほか3人が乗り組み、空船状態で、平成29年12月28日14時15分ごろ香川県坂出市坂出港に向けて関門港若松区黒崎1号岸壁を出港した。</p> <p>船長Aは、単独の船橋当直につき、レーダーと目視による見張りをを行い、手動操舵により若松航路に沿う針路とし、主機を全速力前進として約10ノット(kn)の速力(対地速力、以下同じ。)で航路の中央付近を航行中、左舷船首方に若松棧橋を出発した渡船を認めた。</p> <p>船長Aは、自船の引き波による渡船の動揺を抑えようと思い、主機を半速力前進に操作して約8knで航行中、航路湾曲部に至り、左舷船首方にB船を含む3隻の小型船を認めた。</p> <p>船長Aは、左舵10°をとり、航路に沿って左転を開始した頃、B船が動き出し、その後自船に向かっていることに気付いたが、B船が船首に警戒船の文字を掲げていたので、B船が警戒船であり、A船に何か伝えに来たと思っていたところ、B船が増速したのを認めた。</p> <p>A船は、船長Aが、高速で接近するB船を見て、汽笛で短音を連続して5回以上吹鳴しながら主機を全速力後進に操作し、B船が方位と速力を変えないまま左舷船首方至近に迫ったので、右舵一杯としたものの、14時34分ごろA船の船首部とB船の右舷船首部とが衝突した。</p> <p>船長Aは、A船を停止して、若松海上保安部に本事故の発生を通報し、B船に係留索を送ってA船の左舷側にB船に係留後、漂泊して救助を待った。</p> <p>A船は、巡視艇が来援し、船長Bが救助された後、若松海上保安部の指示に従って、関門港若松区響灘南岸壁に着けた。</p> <p>B船は、船長Bほか1人(以下「甲板員B」という。)が乗り組み、14時30分ごろ関門港若松第4区にある若松漁船だまりの東方沖で行っている工事(以下「本件工事」という。)の警戒作業を終えた。</p> <p>B船は、船長Bが手動操舵に当たり、係留地の関門港若松第3区にある一文字船だまりに帰る目的で、若松漁船だまりの東方沖を発進してゆっくりと東進した後、南進を開始し、間もなく急激に増速して航行中、A船と衝突した。</p> <p>甲板員Bは、船長Bから警戒業務が終わったので帰港する旨を伝えられ、操舵室の船首側にある船室で休憩中、B船が、帰港のためにゆ</p>

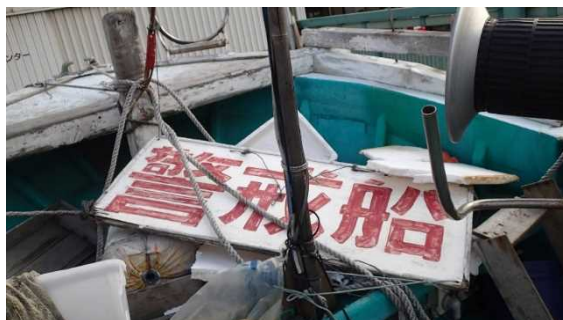
写真15 B船の船首に掲げていた警戒船を示すボード

<p>乗組員等の関与 船体・機関等の関与 気象・海象等の関与 判明した事項の解析</p>	<p>A あり、B あり A なし、B あり A なし、B なし</p> <p>A船は、若松航路を北進中、船長Aが、左舷船首方から接近するB船が警戒船の文字を掲げていたので、B船が警戒船であり、A船に何か伝えに来たと思い、回避動作が遅れたことから、B船と衝突したものと考えられる。</p> <p>B船は、若松航路を南進中、急に速力を上げてA船と衝突したものと考えられるが、船長Bが死亡したことから、その状況を明らかにすることはできなかった。</p> <p>船長Bは、A船と衝突したときの衝撃により死亡した可能性があるものと考えられるが、死亡に至った状況を明らかにすることはできなかった。</p>
<p><b>原因</b></p>	<p>本事故は、若松航路において、A船が北進中、B船が南進中、両船が衝突したものと考えられる。</p>
<p><b>再発防止策</b></p>	<p>今後の同種事故等の再発防止に役立つ事項として、次のことが考えられる。</p> <ul style="list-style-type: none"> <li>・船舶は、接近する他船を認めた場合、航路を航行中であっても、可能な限り回避動作に努めること。</li> </ul>
