船舶事故調査報告書

平成31年1月23日
 運輸安全委員会（海事専門部会）議決
 委員 佐藤 雄二（部会長）
 委員 田村 兼吉
 委員 岡本 満喜子

事故種類	乗組員負傷
発生日時	平成30年3月11日 02時30分ごろ
発生場所	鹿児島県鹿屋市鹿屋港西方沖 鹿屋港北沖防波堤南灯台から真方位255° 1.6海里（M）付近 （概位 北緯31° 23.7′ 東経130° 43.7′）
事故の概要	漁船十八号かね丸は、揚網作業中、甲板員が負傷した。
事故調査の経過	平成30年3月16日、本事故の調査を担当する主管調査官（門司事務所）ほか1人の地方事故調査官を指名した。 原因関係者から意見聴取を行った。
事実情報 船種船名、総トン数 船舶番号、船舶所有者等 L×B×D、船質 機関、出力、進水等	漁船 十八号かね丸、4.9トン KG3-38122（漁船登録番号）、株式会社かね丸水産 11.00m（Lr）×2.60m×1.15m、FRP ディーゼル機関、漁船法馬力数90、平成10年12月9日
乗組員等に関する情報	船長 男性 60歳 一級小型船舶操縦士・特殊小型船舶操縦士・特定 免許登録日 平成3年3月14日 免許証交付日 平成27年3月26日 （平成33年3月13日まで有効） 甲板員A 男性 55歳
死傷者等	重傷 1人（甲板員A）
損傷	なし
気象・海象	気象：天気 晴れ、風向 北北西、風力 2、視界 良好 海象：海上 平穏
事故の経過	本船は、網船、中船、下船、灯船2隻、運搬船、生け簀船及び交通船の8隻で構成するまき網船団の下船で、船長及び甲板員Aほか4人が乗り組み、平成30年3月11日01時00分ごろ鹿屋港西方約1.6M沖の操業予定海域に向け、網船及び中船と共に鹿児島県垂水市垂水港を出港した。 本船は、02時00分ごろ操業予定海域に到着して投錨し、錨索を右舷船尾にとって錨泊を始めた。 中船は、本船の風上に投錨し、錨索を船首にとって錨泊を始めた。 本船は、網船が、本船の沖側に投錨し、中船に錨索を預けて投網を

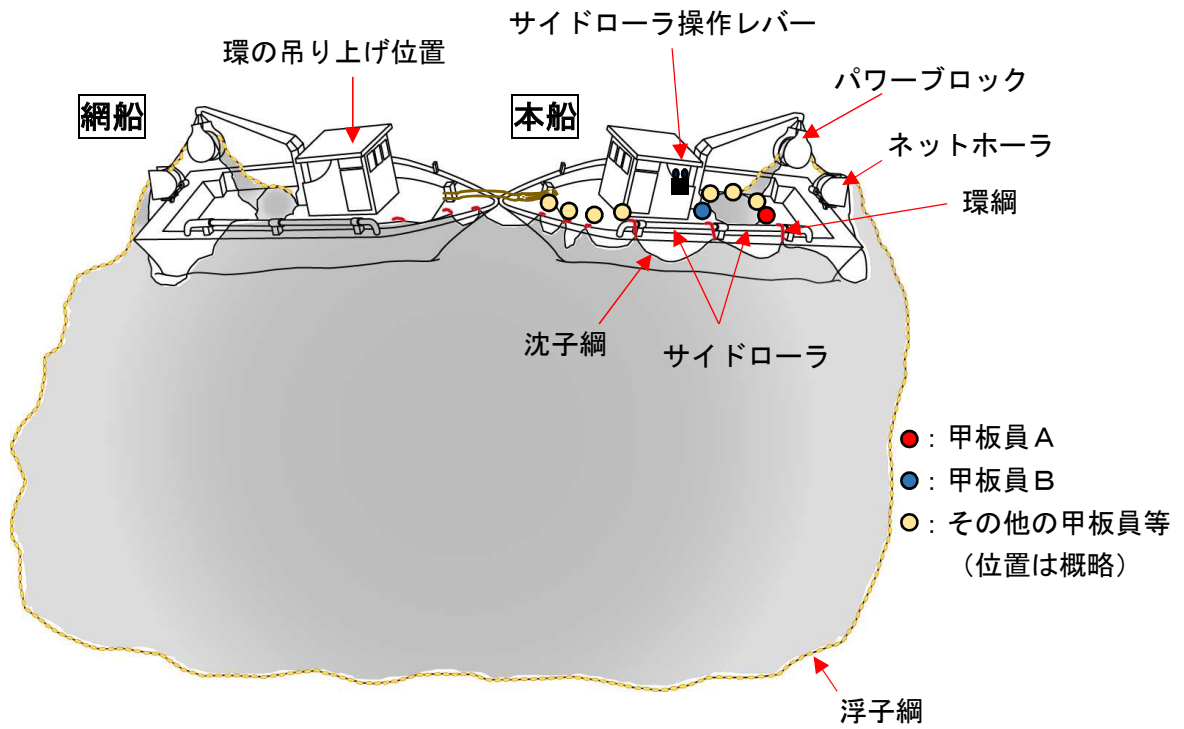
付図2 事故発生時の船体状況図（概略）

<p>終え、中船に預けていた錨索を受け取って左舷船尾にとった後、船首を網船の船首に寄せてロープで固定した。</p> <p>本船は、環網（沈子網に一定間隔で取り付けられた長さ約80cm、直径約14mmのロープ）が環巻きワイヤで網船の中央付近に吊り上げられた環から外されて網船から本船に手渡しされる頃、揚網作業の補助に灯船と運搬船から計3人が移乗し、船尾で揚網作業に当たっていた船長を含む3人を除く乗組員等6人が環網の受け取りに船首へ移動した。</p> <p>甲板員Aは、沈子網の一端に取り付けられた環網（以下「本件環網」という。）を受け取り、本件環網を持って本船の左舷舷縁に設置されたサイドローラ2基のうち船尾側のサイドローラ後端付近まで移動して舷縁のステップに立ち、本件環網をゆっくりと回転するサイドローラの外周に沿わせ、その回転を利用して揚網を始めた。</p> <p>甲板員Aは、手にした本件環網が船外に落ちないように、本件環網を掴んでいた右手を下方へ引いていたところ、右手をサイドローラの下方から船外へ押し出す状況となり、02時30分ごろ右手及び本件環網を掴んでいた右腕が本件環網と同ローラとの間に挟まれ、右腕がサイドローラに巻き込まれた。</p> <p>甲板員Aは、腕が巻き込まれた際に声を発し、甲板員Aの近くで作業していた甲板員（以下「甲板員B」という。）が甲板員Aの異常に気づき、直ちにサイドローラの操作レバーを逆回転に操作したところ、サイドローラに巻き込まれていた右腕が同ローラから離れ、船尾部の甲板上に積み上がっていた網の上に背後から倒れた。</p> <p>近くで揚網作業をしていた船長は、転倒した甲板員Aの異常に気づき、本事故の発生を知って、船団長である灯船の船長に本事故の発生を伝えた。</p> <p>船団長は、本事故の発生を会社担当者に伝え、同担当者が119番通報した。</p> <p>甲板員Aは、船団長が乗った灯船とは別の灯船で垂水市垂水南漁港（柘原地区）へ向かい、同漁港から救急車で鹿児島市内の病院へ搬送された。</p> <p>甲板員Aは、搬送先の病院で、右上腕骨骨幹部骨折、右前腕両骨骨折、右腓尺骨骨折、右大菱形骨骨折、右母指切創と診断された。</p> <p>（付図1 事故発生場所概略図、付図2 事故発生時の船体状況図（概略）、付図3 網図（概略）、写真1 本船（左舷方から撮影）、写真2 本船（船首方から撮影）、写真3 甲板員Aがサイドローラに右腕を巻き込まれた状況、写真4 現場付近の状況、写真5 サイドローラ操作レバーの状況①、写真6 サイドローラ操作レバーの状況② 参照）</p>

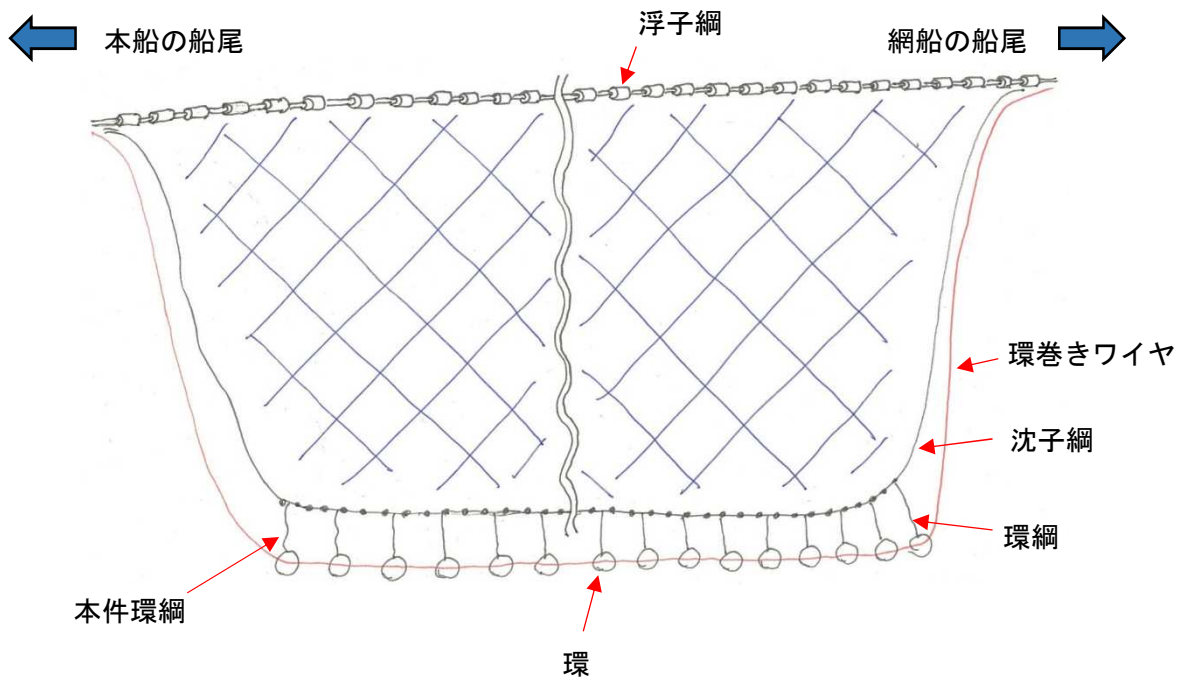
付図3 網図（概略）

<p>ことで網を両船間に展開し、網を底から両船のサイドローラで船上へ引き上げると同時に、網船と本船の船尾からネットホーラ及びパワーブロックを使用して網を両端から船上に取り込んでいた。</p> <p>本船が網船から最初に受け取る本件環網には、本船のサイドローラ船尾端付近へ移動させて揚網を始めるまで沈子綱が船外にあることから、他の環網に比べてより大きな負荷が掛かる傾向にあった。</p> <p>甲板員Aは、若い頃から漁業に従事していたが、まき網漁の経験がなく、平成29年10月本船に乗船し、揚網の際、網船から最初に受け取る環網を持って移動するのは、本事故時が初めてだった。</p>
<p>分析</p> <p>乗組員等の関与</p> <p>船体・機関等の関与</p> <p>気象・海象等の関与</p> <p>判明した事項の解析</p>	<p>あり</p> <p>なし</p> <p>なし</p> <p>本船は、鹿屋港西方沖で揚網作業中、サイドローラをゆっくりと回転させていた際、甲板員Aが、腕にかかる負荷を軽減しようとして本件環網を掴んでいた右手をサイドローラの下方から船外に押し出したことから、右手及び右腕が本件環網とサイドローラとの間に挟まれ、右手及び右腕が同ローラに巻き込まれて負傷したものと考えられる。</p>
<p>原因</p>	<p>本事故は、夜間、本船が、鹿屋港西方沖で揚網作業中、サイドローラをゆっくりと回転させていた際、甲板員Aが、本件環網を掴んだ右手をサイドローラの下方から船外に押し出したため、右手及び右腕が本件環網とサイドローラとの間に挟まれ、右手及び右腕が同ローラに巻き込まれたことにより発生したものと考えられる。</p>
<p>再発防止策</p>	<p>今後の同種事故等の再発防止に役立つ事項として、次のことが考えられる。</p> <ul style="list-style-type: none"> ・ サイドローラで揚網する場合、手や腕がサイドローラの下方から船外に出ないように、十分に注意して行うこと。 ・ 船長は、本件環網で揚網作業を初めて行う人に、作業の危険性をしっかり伝えておくこと。

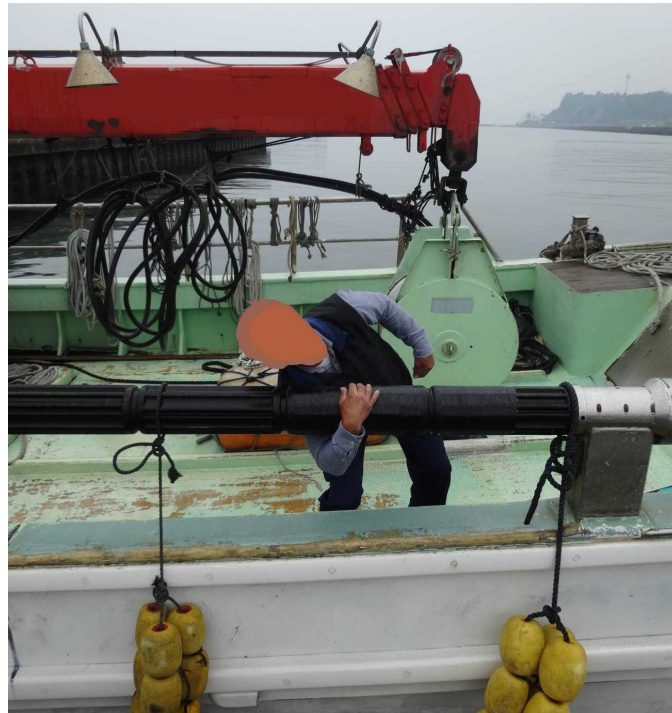
写真3 甲板員Aがサイドローラに右腕を巻き込まれた状況

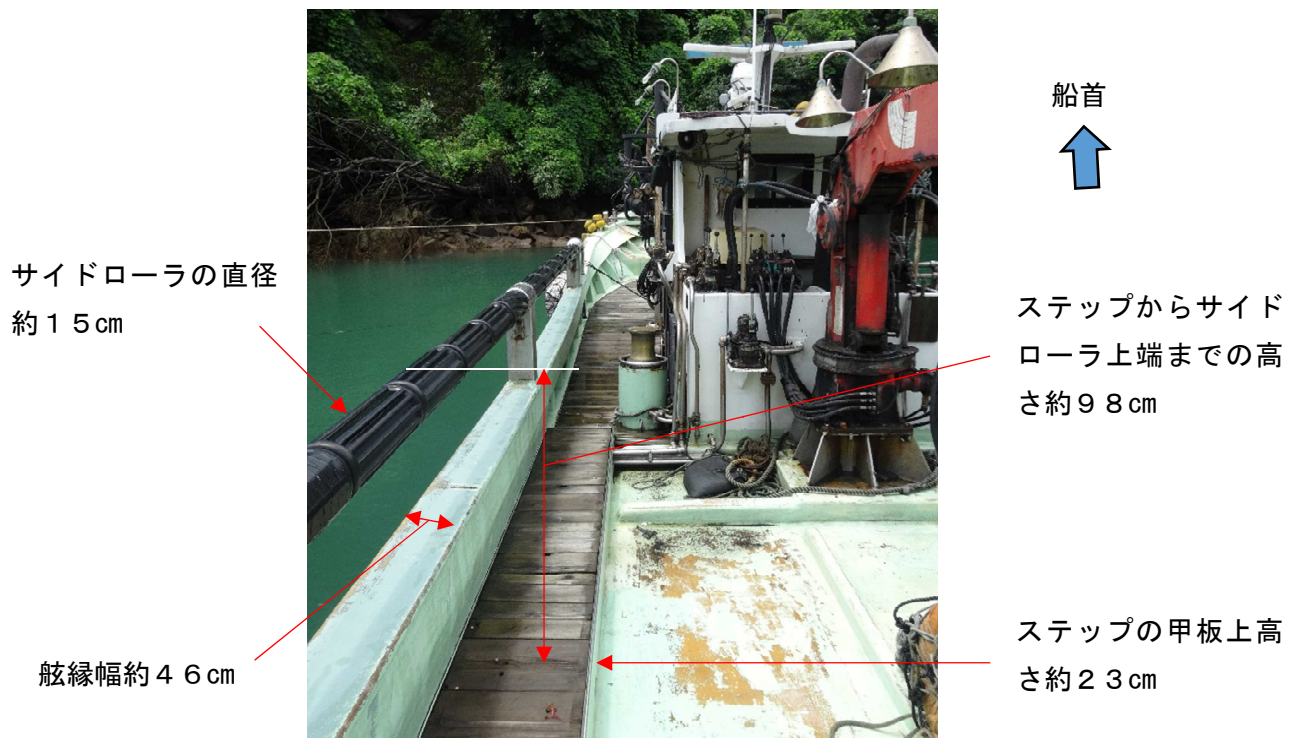
写真4 現場付近の状況

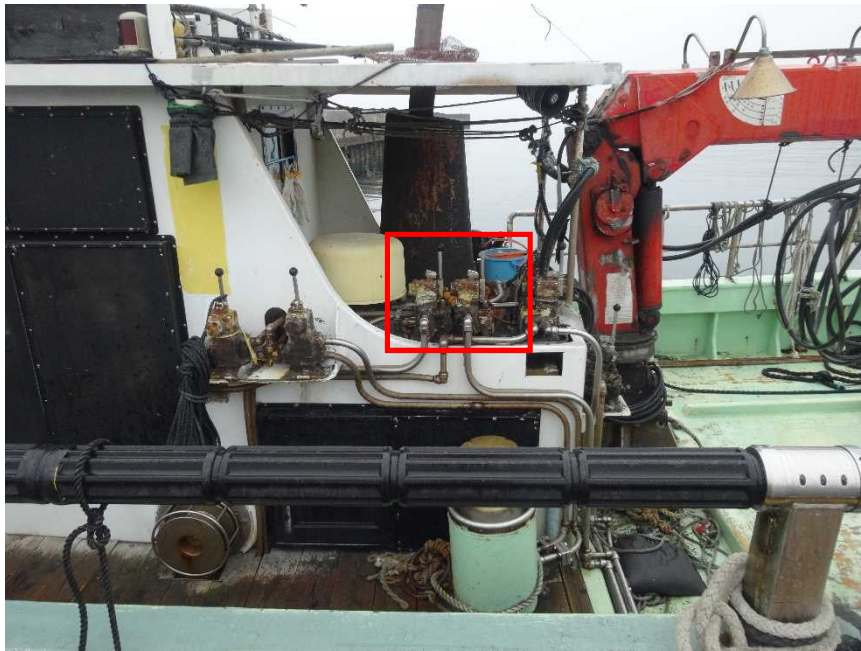
写真5 サイドローラ操作レバーの状況①

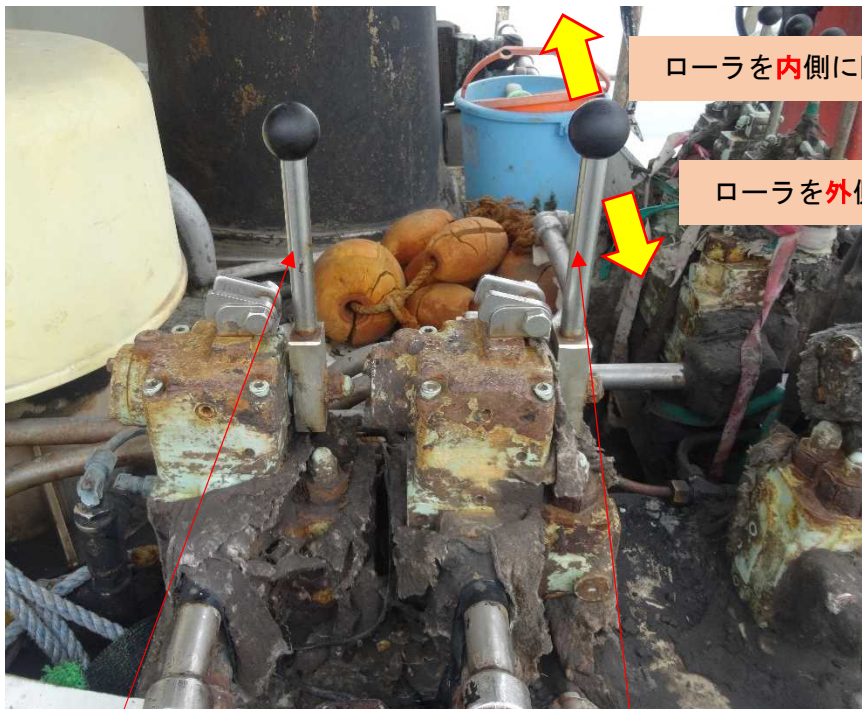
写真6 サイドローラ操作レバーの状況②

船首側のサイドローラ
を操作するレバー

船尾側のサイドローラ
を操作するレバー
