船舶事故調査報告書

事故種類	衝突
発生日時	平成30年5月13日 13時17分ごろ
発生場所	関門港関門航路 <small>こくらひあがり</small> 小倉日明防潮堤灯台から真方位021°900m付近 （概位 北緯33°54.9′ 東経130°53.4′）
事故の概要	ケミカルタンカー <small>グレース サルファニ</small> GRACE SULPHURは、南東進中、また、漁船第2力丸 <small>りま</small> は、漂流して揚縄中、両船が衝突した。 GRACE SULPHUR は、右舷球状船首部上部に擦過傷を、第2力丸は、左舷中央部船底の損壊等を生じた。
事故調査の経過	平成30年5月14日、本事故の調査を担当する主管調査官（門司事務所）ほか1人の地方事故調査官を指名した。 原因関係者から意見聴取を行った。
事実情報 船種船名、総トン数 船舶番号、船舶所有者等 L×B×D、船質 機関、出力、進水等	A ケミカルタンカー GRACE SULPHUR（パナマ共和国籍）、2,304トン 9552678（IMO番号）、DT CHEMICAL S.A. 88.60m×13.60m×7.00m、鋼 ディーゼル機関、2,647kW、2010年5月11日 B 漁船 第2力丸、3.4トン FO3-31089（漁船登録番号）、個人所有 9.95m（Lr）×2.60m×0.74m、FRP ディーゼル機関、漁船法馬力数60、昭和60年10月12日
乗組員等に関する情報	A 船長A（フィリピン共和国籍） 男性 61歳 締約国資格受有者承認証 船長（パナマ共和国発給） 交付年月日 2017年1月18日 （2021年9月6日まで有効） 航海士A（フィリピン共和国籍） 男性 41歳 締約国資格受有者承認証 二等航海士（パナマ共和国発給） 交付年月日 2017年3月26日 （2022年1月5日まで有効） B 船長B 男性 60歳 二級小型船舶操縦士・特殊小型船舶操縦士・特定

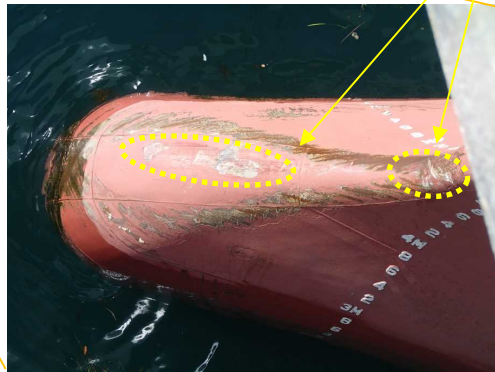
写真2 A船右舷球状船首部上部損傷状況

免許登録日 昭和55年4月18日 免許証交付日 平成29年7月4日 (平成34年8月6日まで有効)
死傷者等	A なし B 軽傷 1人(甲板員)
損傷	A 右舷球状船首部上部に擦過傷 B 左舷中央部船底の損壊等
気象・海象	気象：天気 雨、風向 南西、風力 1、視程 約3海里(M) 海象：海上 平穏、潮流 南東流 約2.5ノット(kn) 早朝瀬戸潮流最強時刻13時38分 北東流約7.0kn
事故の経過	<p>A船は、船長A及び航海士Aほか14人(全員フィリピン共和国籍)が乗り組み、空船で、平成30年5月11日10時00分ごろ(現地時間 09時00分ごろ)山口県宇部港に向けて中華人民共和国鎮江港を出港した。</p> <p>A船は、船長Aが、船橋の中央付近で操船指揮をとり、航海士Aを見張り、テレグラフの操作及び船位の確認に、操舵手1人を操舵にそれぞれ当たらせ、13日13時03分ごろ約14.5knの速力(対地速力、以下同じ。)で関門第2航路西口に入航し、手動操舵で南東進した。</p> <p>船長Aは、A船が台場鼻西方を通過した時、ARPA付きレーダーを3Mレンジ又は1.5Mレンジのノースアップ、オフセンター(適宜に船尾方)表示として南東進中、右舷船首方約2.7MにB船を視認したが、まだ距離が遠いと思いながら航行した。</p> <p>船長Aは、A船の速力が14knを超えて通常の航行速力よりも速いと思ったので、13knを超えないように主機を回転数毎分(rpm)約200から約190に下げて航行した。</p> <p>船長Aは、右舷船首方のB船との距離が約1Mになったところで、航海士AからB船が近づいているとの報告を受け、レーダーのARPA機能で、B船が約038°の針路、約5.0knで航行しており、A船の船首方を約0.06M離して左舷方に通過することを確認した。</p> <p>船長Aは、レーダーレンジを最終的に0.5Mに変更し、主にレーダーでB船の動きを確認していた。</p> <p>A船は、船長Aが、船首方間近に接近したB船が突然左転するような動きをしたのを見て、キックを利用してB船を避けようと右舵10度を取ったところ、B船がA船の船首部の死角に入って見えなくなり、13時17分ごろ小さな衝撃を感じた。</p> <p>船長A及び航海士Aは、右舷舷側中央付近にB船がいるのを見て衝突したと認識した。</p> <p>船長Aは、主機を減速するとともにA船を反転させてB船に接近</p>

損傷箇所

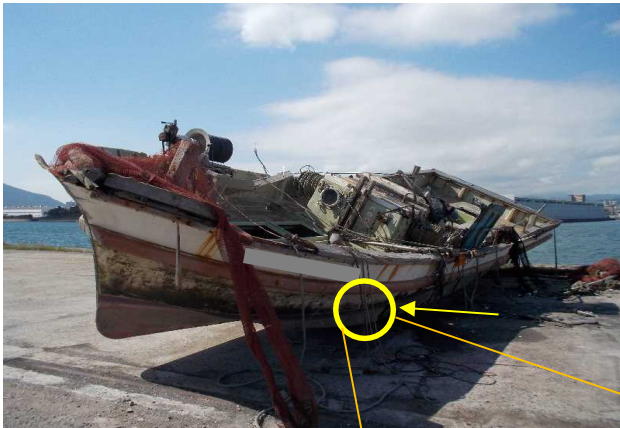
写真3 B船（陸揚げ後）

B船は、別の巡視艇がえい航中、14時50分ごろ関門港大瀬戸付近（航路外）に沈没したが、5月19日に引き揚げられ、関門港日明南岸壁に陸揚げされた。

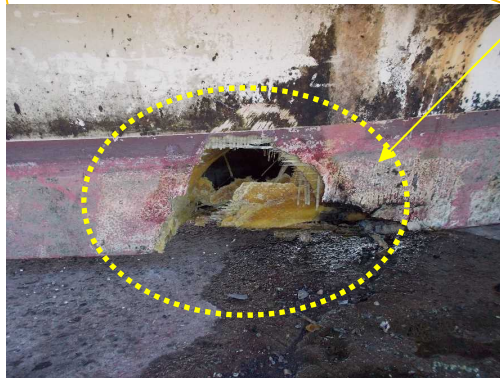
写真4 B船左舷船底部損傷状況

損傷箇所
