## 船舶事故調査報告書

<b>事故種類</b>	釣り客死亡
<b>発生日時</b>	平成30年10月4日 00時14分ごろ
<b>発生場所</b>	福岡県宗像市大島北方沖 筑前大島灯台から真方位003° 11.2海里（M）付近 （概位 北緯34° 05.8′ 東経130° 25.4′）
<b>事故の概要</b>	遊漁船生漁丸は、船長が1人で乗り組み、釣り客4人を乗せ、宗像市神湊漁港に向けて帰航中、釣り客の1人が落水して死亡した。
<b>事故調査の経過</b>	平成30年10月4日、本事故の調査を担当する主管調査官ほか1人の船舶事故調査官を、後日、1人の船舶事故調査官をそれぞれ指名した。 平成30年10月4日、5日、12日、現場調査及び口述聴取原因関係者から意見聴取を行った。
<b>事実情報</b> 船種船名、総トン数 船舶番号、船舶所有者 L×B×D、船質 機関、出力、進水等	遊漁船 生漁丸、7.3トン FO2-6279（漁船登録番号）、個人所有 13.25m（Lr）×3.26m×1.01m、FRP ディーゼル機関、302kW、平成3年11月22日 第290-53825号（船舶検査済票の番号） （写真1参照）

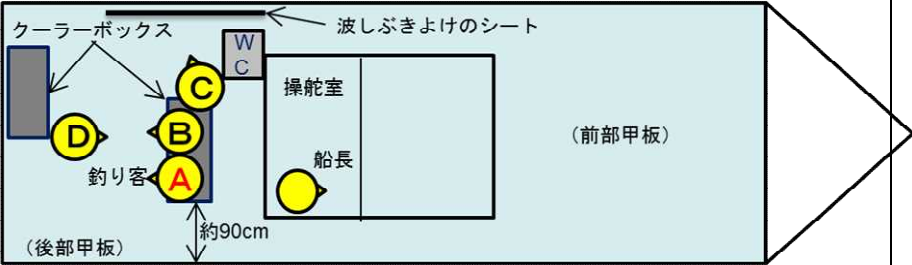
<p>図1は、船の甲板配置を示しています。後部甲板には釣り客A、B、C、Dが配置されています。AとBは船尾方を向き、Cは左舷方を向き、Dは船首方を向き座っています。操舵室には船長がおり、その後方にクーラーボックスと波しぶきよけのシートが設置されています。W/Cも操舵室の近くにあり、(前部甲板)も示されています。AとBの位置は約90cmの距離にあることが示されています。</p> <p>図1 帰航開始時の乗船者等の配置図</p> <p>本船は、筑前大島灯台から真方位003° 11.2M付近を約12ノット(kn)の速力(対地速力、以下同じ。)で南進中、00時14分ごろ左舷方からの波を受けて船体が動揺し、釣り客Aが後部甲板の右舷側から落水した。</p> <p>釣り客Bは、船体の動揺を感じた際、釣り客Aが仰向けの状態で</p>

<p>右舷舷縁から落水していくのを見た。</p> <p>釣り客Dは、下を向いていたところ動揺を感じて上を向いた際、右舷舷縁から落水していく釣り客Aを見た。</p> <p>釣り客B及び釣り客Dは、釣り客Aがクーラーボックスに腰掛けていた状態から右舷舷縁まで投げ出される状況は見えていなかった。</p> <p>船長及び釣り客Cは、釣り客Aが落水する状況を見ていなかった。</p> <p>釣り客B、釣り客C及び釣り客Dは、人が船外へ投げ出されるほどの大きな動揺を感じていなかった。</p> <p>船長は、釣り客Aが落水したのを釣り客Bから聞いて船を止め、近くにいた僚船に携帯電話で釣り客1人の落水を伝えた。</p> <p>本船は、落水場所の周辺を航行して釣り客Aを探し、00時45分ごろ、釣り客Bが海上に仰向けで浮いている釣り客Aを発見した。</p> <p>船長は、近くにいた他の僚船に落水者を発見したことを携帯電話で連絡した。</p> <p>船長、釣り客B、釣り客C及び釣り客Dは、00時50分ごろ、釣り客Aを右舷側中央部から引き上げて後部甲板に運び、船長が帰航を再開し、釣り客B、釣り客C及び釣り客Dが帰港するまで交替で人工呼吸及び心臓マッサージを施した。</p> <p>釣り客Aは、02時00分ごろ、本船が神湊漁港へ入港した後、待機していた救急車で市内の病院へ搬送され、03時20分ごろ死亡が確認され、溺水による呼吸不全と検案された。</p> <p>(付図1 事故発生場所概略図 参照)</p>
<p>その他の事項</p>	<p>(1) 船長</p> <p>持病等はなく、健康状態は良好であった。</p> <p>漁業に従事し、30年ほど前に親族の船から独立し、20年ほど前から遊漁船業も営んでいた。</p> <p>(2) 本船</p> <p>本船の後部甲板付近の舷縁は、高さが甲板から47cmであった。</p> <p>釣り客A、釣り客B及び釣り客Cが座っていたクーラーボックスは、高さが50cmで、右舷側の舷縁との距離が約90cmであった。</p> <p>本船は、後部甲板の両舷に波しぶきよけのシートが張れるようになっており、本事故当時は、左舷側のみ張られていた。</p> <p>(写真2、写真3 参照)</p>

- ・遊漁船の船長は、釣り客に対し、船室内にいる場合を除き、乗船中は救命胴衣を適切に着用させ、下船まで外さないよう指示を徹底すること。また、釣り客は、船長の指示に従うこと。
- ・遊漁船の船長は、釣り客の落水への備え及び安全の意識向上のため、乗船中は救命胴衣を適切に着用することを船内に掲示すること。
- ・遊漁船の船長は、業務規程を本船に備え置き、また、船舶事故等が発生した場合は速やかに海上保安庁に連絡すること。

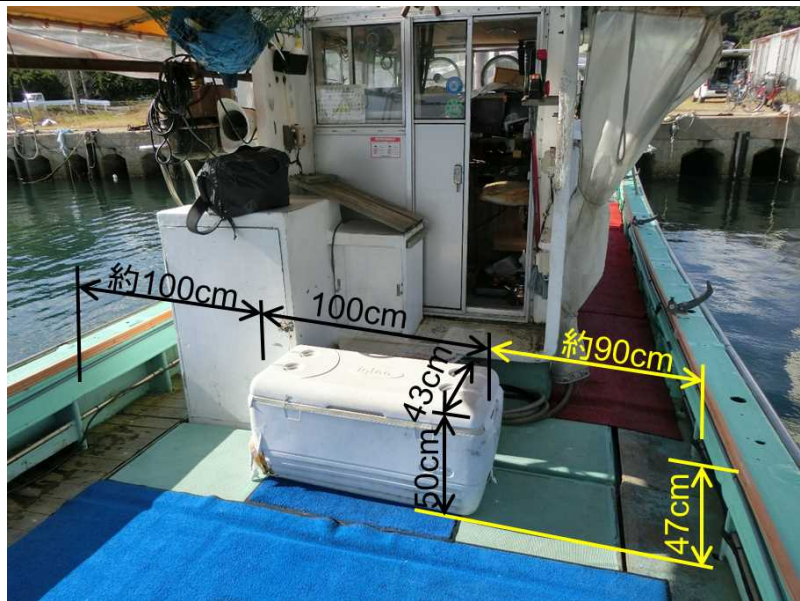
写真2 クーラーボックスと舷縁の配置

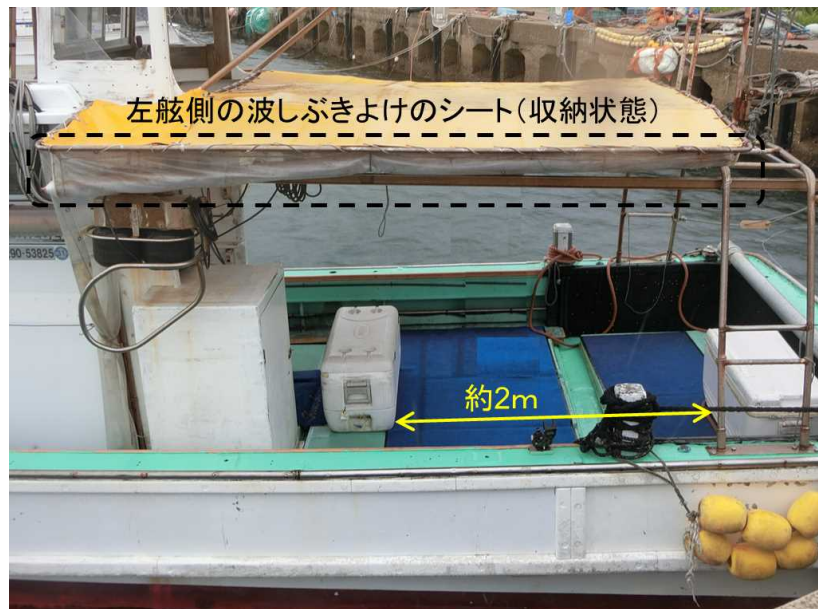
写真3 左舷側からみた後部甲板の状態
