船舶事故調査報告書

事故種類	乗組員死亡
発生日時	平成30年4月25日 18時15分ごろ
発生場所	宮崎県宮崎市宮崎港東方沖 宮崎港北防波堤灯台から真方位092° 27.7海里（M）付近 （概位 北緯31° 54.0′ 東経132° 01.0′）
事故の概要	漁船第十八 ^{かんのん} 観音丸は、航行中、甲板員が落水して溺死した。
事故調査の経過	平成30年5月8日、本事故の調査を担当する主管調査官（門司事務所）ほか1人の地方事故調査官を指名した。 原因関係者から意見聴取を行った。
事実情報 船種船名、総トン数 船舶番号、船舶所有者等 L×B×D、船質 機関、出力、進水等	漁船 第十八観音丸、9.7トン OT2-2578（漁船登録番号）、個人所有 12.24m（Lr）×3.64m×1.27m、FRP ディーゼル機関、495kW（動力漁船登録票による）、昭和61年12月26日
乗組員等に関する情報	船長 男性 63歳 一級小型船舶操縦士・特殊小型船舶操縦士・特定 免許登録日 昭和55年9月29日 免許証交付日 平成30年3月26日 （平成35年4月27日まで有効） 甲板員A 男性 62歳
死傷者等	死亡 1人（甲板員A）
損傷	なし
気象・海象	気象：天気 雨、風向 北東、風速 8～10m/s、視界 良好 海象：波向 北北東、波高 約2～3m、水温 約22℃ 日没時刻：18時48分ごろ
事故の経過	本船は、船長及び甲板員Aほか1人（以下「甲板員B」という。）が乗り組み、鹿児島県坊ノ岬 ^{ぼうのみさき} 南西沖でもじゃこ漁を行う目的で、平成30年4月25日11時00分ごろ大分県佐伯市楠本湾 ^{さいきくすもと} を出航し、同市 ^{せんさき} 芹埼沖を通過した後、南南西進した。 甲板員A及び甲板員Bは、18時00分ごろ後部甲板で夕食をとった後、同甲板で夕食の後片付けなどを始めた。

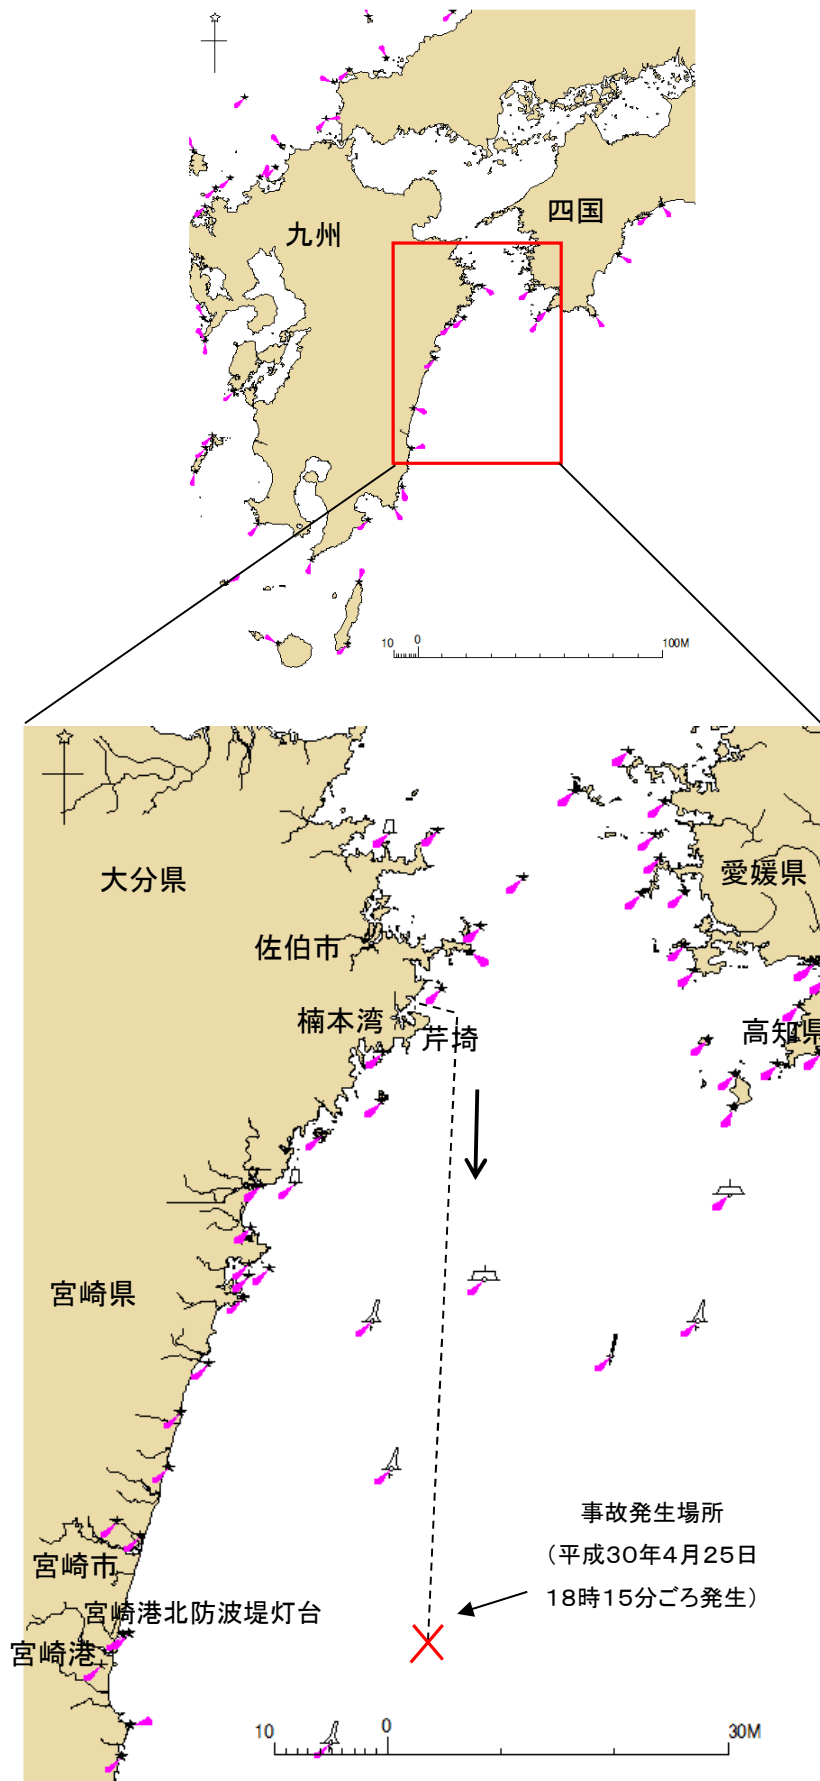
付図1 事故発生経過概略図

<p>甲板員Bは、18時15分ごろ本船が宮崎港東方沖を航行中、後部甲板の左舷船尾側の便所で左舷側を向いていたとき、背後から甲板員Aの驚いたような叫び声を聞き、振り向いたところ、先ほどまで後部甲板（右舷側）にいた甲板員Aの姿がなく、右舷船尾後方約5～10m付近の海面上に頭部らしき部分を出している人影を視認した。</p> <p>甲板員Bは、甲板員Aが落水したと思い、すぐに操舵室で操船中の船長に、船体をたたきながら大声で知らせた。</p> <p>船長は、直ちに本船を左回りに反転させて甲板員Aに近づき、甲板員Aが動いていないように見えたので甲板員Bを海中に飛び込ませ、甲板員Aを本船の方に引き寄せさせて後部甲板に引き上げた。</p> <p>船長は、甲板員Bに甲板員Aの心肺蘇生措置を行わせ、海上保安庁に甲板員Aの救助の要請を行った。</p> <p>本船は、宮崎港に向けて航行し、海上保安庁の来援を待ったが、海上保安庁から気象条件不良により航空機の派遣ができない旨の連絡があったので、甲板員Aの心肺蘇生措置を継続しながら航行を続け、20時40分ごろ宮崎港に入港した。</p> <p>甲板員Aは宮崎市内の病院に搬送された後、医師により死亡が確認され、溺死と検案された。</p> <p>(付図1 事故発生経過概略図 参照)</p>
<p>その他の事項</p>	<p>船長は、芹埼沖の海域を航行しているときに波高が約2mであったが、北からの追い波であったので航行に支障はないと考えた。</p> <p>甲板員Bは、夕食時には、波高が3m近くになっており、本船が上下動を伴い全体的に回って、揺れているように思えた。</p> <p>甲板員Bは、食事をした後に、甲板員Aを最後に見たときの状況の細部は覚えていないが、特異な様子はなかったと本事故後に思った。</p> <p>船長は、甲板員Aが落水した後、本船を左回りに反転させて甲板員Aに近づき、甲板員Bを飛び込ませるまでの時間が約1分30秒、甲板員Aを甲板上に引き上げるまでの時間が、約3分かかったと思った。</p> <p>甲板員Aは、漁船の乗組員としての経験が20年以上で、健康状態は良好のように見えた。(持病がなく、薬の服用もなかった。)</p> <p>甲板員Aは、カッパを着用していたが、救命胴衣は食事の後に直ぐに就寝できるように着用していなかった。</p> <p>本船の後部甲板は、ブルーワークが甲板上高さ約0.55mで、中央部に甲板上高さ約0.25mの格納容器(いけすとして使用していない。)が数か所設置されており、船尾側に、天幕の支柱とスタンションがあり、右舷側に落水防止用のロープが甲板上高さ約0.7mのところにとられていた。(図1、図2参照)</p>
