船舶事故調査報告書

事故種類	衝突（防波堤）
発生日時	平成29年12月15日 02時32分ごろ
発生場所	長崎県平戸市 ^{たびら} 田平港の防波堤（平戸瀬戸） 田平港西防波堤灯台から真方位151°200m付近 （概位 北緯33°21.7′ 東経129°34.5′）
事故の概要	貨物船 ^{かいうん} 海運丸は、北北東進中、防波堤に衝突した。 海運丸は、球状船首部の破口等を生じ、また、防波堤は、コンクリートの欠損等を生じた。
事故調査の経過	平成29年12月18日、本事故の調査を担当する主管調査官（長崎事務所）ほか1人の地方事故調査官を指名した。 原因関係者から意見聴取を行った。
事実情報 船種船名、総トン数 船舶番号、船舶所有者等 L×B×D、船質 機関、出力、進水等	貨物船 海運丸、498トン 135091、日松汽船株式会社（船舶所有者）、明港汽船株式会社（船舶借入人）（A社） 75.23m×12.00m×7.10m、鋼 ディーゼル機関、1,471kW、平成7年7月18日
乗組員等に関する情報	船長 男性 68歳 五級海技士（航海） 免許年月日 昭和44年10月3日 免状交付年月日 平成26年5月26日 免状有効期間満了日 平成31年7月29日 航海士A 男性 64歳 六級海技士（航海）（履歴限定） 免許年月日 平成23年7月8日 免状交付年月日 平成28年7月4日 免状有効期間満了日 平成33年7月7日
死傷者等	なし
損傷	本船 球状船首部に破口を伴う凹損、右舷船首部外板に擦過傷 防波堤 コンクリートに欠損及び擦過傷、上部フェンスの一部に倒壊
気象・海象	気象：天気 晴れ、風向 南東、風力 1、視界 良好 海象：波高 約0.5m、潮汐 上げ潮の初期、潮流 南西流から北東流への転流時

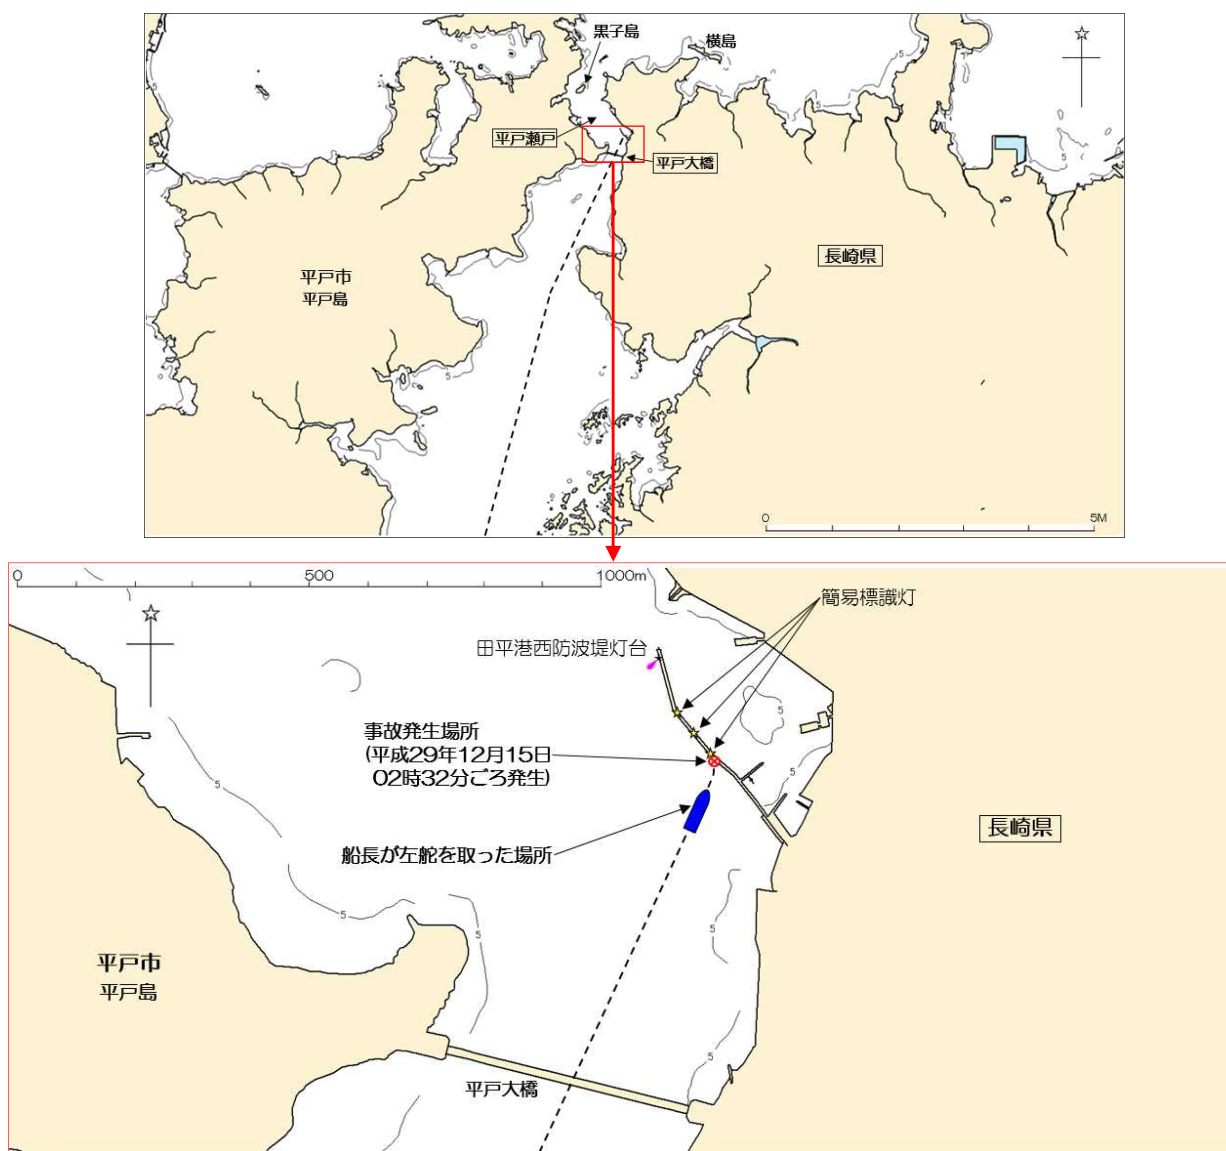
付図1 事故発生経過概略図

船長は、ふだん、平戸瀬戸を北航する際、反航船がないときは、平戸大橋の中央部付近に向けて航行し、平戸大橋の下で左舵を取っていたが、02時30分ごろ平戸大橋の下で1号レーダーを0.25Mレンジでオフセンターとし、航海士Aに対する同瀬戸の通航方法の説明に意識を向けていて左舵を取ることを失念した。

船長は、航海士Aへの説明の途中で左舵を取っていないことに気づき、1号レーダーで本件防波堤との距離を目測した後、まだ余裕があると考えて左舵5°を取ったが、02時32分ごろ衝撃を感じて本件防波堤に衝突したことを知り、主機を中立運転とした。

<p>再発防止策</p>	<p>A 社は、本事故後、再発防止策として、次の措置を講じた。</p> <ul style="list-style-type: none"> ・ A 社所属の船員に対し、狭水道を航行する際、航海計画立案時に針路目標や危険区域等を予め海図に記入して乗組員全員で把握することのほか、航海中は船長及び船長以外の当直者がお互いに船位等の情報を積極的に共有することを指示した。 ・ A 社所属の船員に対し、船橋でのコミュニケーションの重要性を再認識させる目的で、B R M 訓練に加えて、本事故を参考事例として教育を行うこととした。 <p>長崎県は、本事故後、本件防波堤への衝突の防止をより徹底するこ</p>
