船舶事故調査報告書

事故種類	沈没
発生日時	平成30年5月5日 13時43分ごろ
発生場所	長崎県西海市片島西北西方沖 伏瀬灯標から真方位087° 2.5海里（M）付近 （概位 北緯33°04.8′ 東経129°29.7′）
事故の概要	プレジャーボート釣宝丸は、錨泊中、沈没した。
事故調査の経過	平成30年6月5日、本事故の調査を担当する主管調査官（長崎事務所）ほか1人の地方事故調査官を指名した。 原因関係者から意見聴取を行った。
事実情報 船種船名、総トン数 船舶番号、船舶所有者等 L×B×D、船質 機関、出力、進水等	プレジャーボート 釣宝丸、5トン未満 292-29886長崎、個人所有 10.50m (Lr) × 2.12m × 0.56m、FRP ディーゼル機関、77.23kW、昭和52年9月
乗組員等に関する情報	船長 男性 62歳 一級小型船舶操縦士・特殊小型船舶操縦士・特定 免許登録日 平成19年1月19日 免許証交付日 平成28年12月13日 （平成34年1月18日まで有効）
死傷者等	軽傷 1人（船長）
損傷	主機等に濡損（全損）
気象・海象	気象：天気 曇り、風向 南、風速 約2m/s、視界 良好 海象：波向 南、波高 約1.0～1.5m、潮汐 下げ潮の中央期、 潮流 北流 水温 約19℃
事故の経過	本船は、船長が1人で乗り組み、釣りをする目的で、平成30年5月5日11時30分ごろ西海市大島西方沖に向け、肥前大島港を出港した。 本船は、12時30分ごろ大島西方沖の釣り場に到着し、船首を南方に向けて右舷船首から錨を投入し、船長が、首掛け式の膨張型救命胴衣を着用して船尾部に座り、船尾方に向けて釣りを始めた。 船長は、海水をくんで後部甲板上にこぼれた餌を洗い流したところ、同海水が後部甲板船尾部の両舷に設けられた放水口から排水され

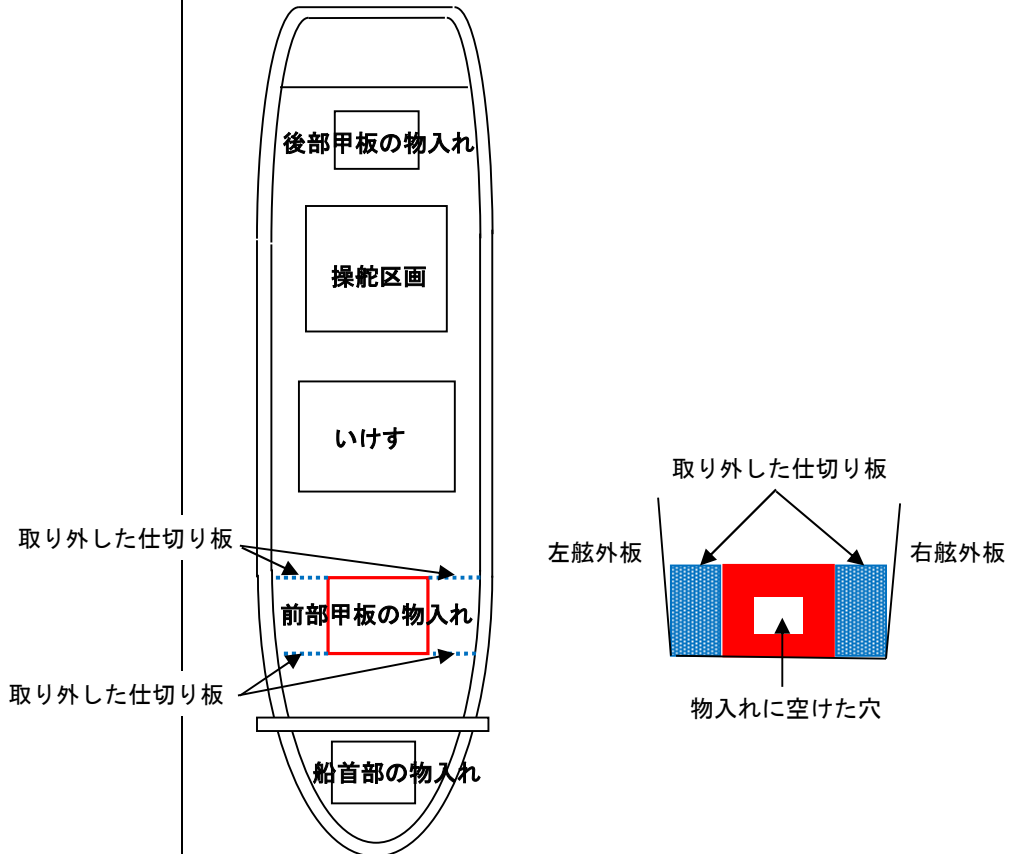
船長は、平成30年2月ごろ前部甲板の物入れの仕切り板上部にあたる部分の甲板がひずんでおり、同物入れ及びいけすに黒い色のついた水が溜まっていることに気づき、同物入れに穴を開けて見たところ、同物入れ周辺の仕切り板が全部倒れていたため同仕切り板を外し、開けた物入れの穴をベニヤ板で塞ぎ、ビス止めをしてシリコンを塗った。(図1、図2参照)

図1 物入れ等の配置
(平面図)

図2 前部甲板の物入れ及び仕切り板
(断面図)

船長は、前部甲板の物入れ周辺の仕切り板を取り外したので船体の強度が弱まり、釣り場に向かう際に船底を叩かれた衝撃により船底に亀裂が生じ、釣りをしている間に当該亀裂部分から浸水したのではないかと本事故後に思った。

<p>分析</p> <p>乗組員等の関与 船体・機関等の関与 気象・海象の関与 判明した事項の解析</p>	<p>不明 不明 不明</p> <p>本船は、片島西北西方沖において、錨泊中、船首部及び前部甲板の物入れに海水が浸入したことから、同物入れへの浸水量が増大し、沈没したものと考えられる。</p> <p>本船は、船長が、前部甲板の物入れ周辺の劣化して倒れていた仕切り板を取り外したことから、船体強度が低下した状態で航行中、波を受けて叩かれた衝撃により船底に亀裂が生じ、同衝撃が繰り返されることで次第に亀裂が大きくなり、前部甲板の物入れ等に海水が浸入した可能性があると考えられるが、船体が沈没しており、その状況を明らかにすることはできなかった。</p>
<p>原因</p>	<p>本事故は、本船が、片島西北西方沖において錨泊中、船首部及び前部甲板の物入れに海水が浸入したため、同物入れへの浸水量が増大し、沈没したものと考えられる。</p>
<p>再発防止策</p>	<p>今後の同種事故等の再発防止に役立つ事項として、次のことが考えられる。</p> <ul style="list-style-type: none"> ・ 船体等に不具合を認めた場合、原因調査を行い、必要に応じて修理業者等に修繕を依頼すること。 ・ 防水措置を施した携帯電話を常にストラップ等で身に付け、緊急時の連絡手段を確保しておくことが望ましい。
