船舶事故調査報告書

平成31年1月23日
 運輸安全委員会（海事専門部会）議決
 委員 佐藤 雄二（部会長）
 委員 田村 兼吉
 委員 岡本 満喜子

事故種類	乗組員死亡
発生日時	平成30年7月15日 05時00分ごろ
発生場所	長崎県五島市奈留島南東方沖 奈留島港笠松F防波堤灯台から真方位105°約1.6海里（M）付近 （概位 北緯32°48.0′ 東経128°57.9′）
事故の概要	漁船昌生丸は、揚錨作業中、船長が錨索と共に揚錨用ローラに巻き込まれて死亡した。
事故調査の経過	平成30年7月17日、本事故の調査を担当する主管調査官（長崎事務所）ほか1人の地方事故調査官を指名した。 原因関係者からの意見聴取は、本人が本事故で死亡したため、行わなかった。
事実情報 船種船名、総トン数 船舶番号、船舶所有者等 L×B×D、船質 機関、出力、進水等	漁船 昌生丸、4.0トン NS3-68291（漁船登録番号）、個人所有 9.90m（Lr）×2.56m×0.85m、FRP ディーゼル機関、漁船法馬力数80、昭和59年4月27日
乗組員等に関する情報	船長 男性 74歳 一級小型船舶操縦士・特殊小型船舶操縦士・特定 免許登録日 昭和50年3月14日 免許証交付日 平成26年10月10日 （平成32年5月9日まで有効）
死傷者等	死亡 1人（船長）
損傷	なし
気象・海象	気象：天気 晴れ、風向 西南西、風力 1、視界 良好 海象：海上 平穏 日出時刻：05時27分ごろ
事故の経過	本船は、船長が1人で乗り組み、いか一本釣り漁を行う目的で、平成30年7月14日17時00分ごろ五島市奈留島港を出港した。 船長は、21時00分ごろ自宅に携帯電話で連絡し、五島市 ^{かほ} 柁島東方沖で操業を行うことを船長の家族に伝えた。 船長の親族（以下「本件親族」という。）は、ふだんの帰港時刻である15日06時30分ごろを過ぎても本船が帰港せず、船長の知人

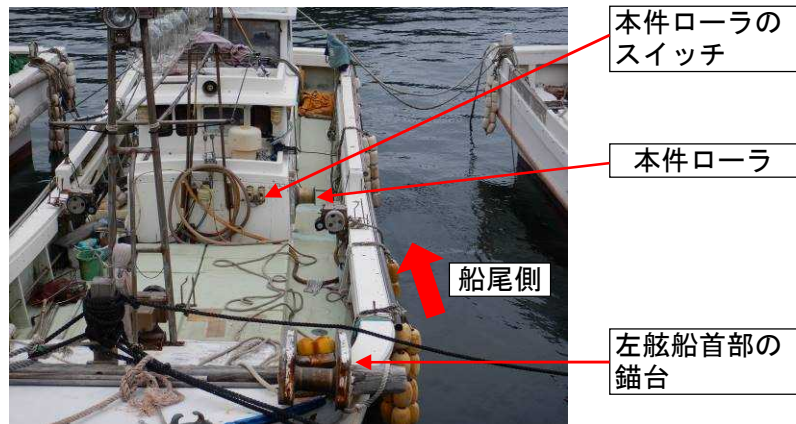
本件親族は、奈留島港に行き、知人の船舶に乗せてもらって舅ヶ島付近の沖に向かい、08時30分ごろ錨泊中を示す灯火及び集魚灯を点灯し、左舷錨を海中に投入している本船を認め、近づいたところ、‘機関室囲壁左舷側に設置された揚錨用ローラ’（以下「本件ローラ」という。）にうつ伏せの状態で巻き込まれた船長を発見した。（写真1参照）

写真1 本船及び本件ローラの状況

本件親族は、船長が、左腕を左舷船首部の錨台から張った錨索と共に僅かに回転した状態の本件ローラに船首側から巻き込まれ、頭部を甲板上につけて意識が無いことが分かり、携帯電話で海上保安庁に本事故の発生を通報するとともに自宅に連絡した。

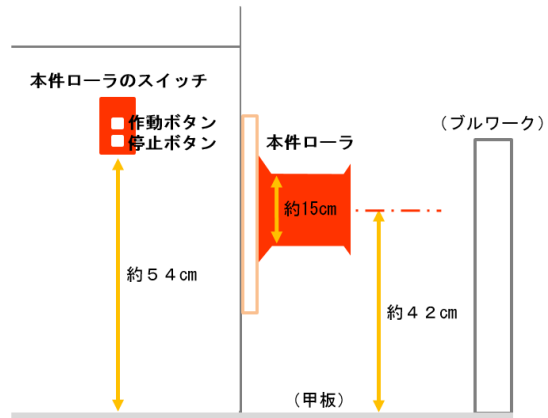
本船の左舷錨は、鋼製で、重さが約50kgの6本爪型であった。
本船の左舷錨の錨索は、直径が約15mmの合成繊維製で、ふだん、投錨時、船首部のたつに係止されていた。
本件ローラは、直径が約15cm、甲板から回転中心までの高さが約42cmで、Vベルトを介して主機で駆動され、一方向（時計回り）に回転するようになっており、押しボタン式のスイッチが機関室囲壁船首側に設置されていた。（図1、図2参照）

図1 本件ローラ等の設置状況（船首方から）

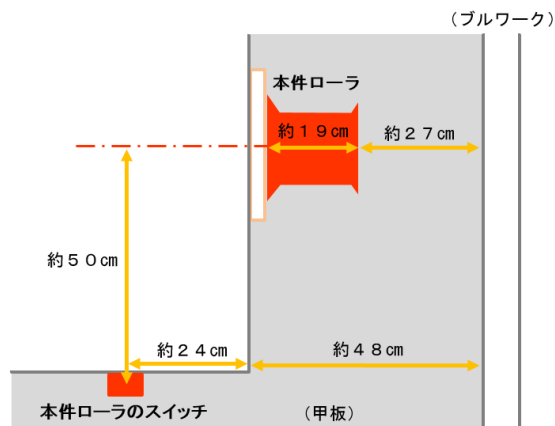
図2 本件ローラ等の設置状況（上方から）

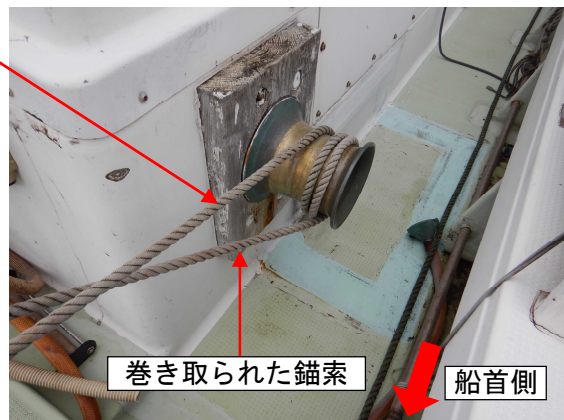
船長は、ふだん、夜明けごろに操業をやめ、揚錨を完了してから集魚灯を消灯しており、揚錨の際は、本件ローラの船首側で作業を行い、本件ローラに予め錨索を数回巻いてスイッチの作動ボタンを押し、錨の爪が海底から外れた後、本件ローラ付近から前部甲板へ移動し、巻き取られた錨索を手繰って甲板上にコイル状に置いていた。（写真2参照）

写真2 錨索の巻取り状況（再現）
