## 船舶事故調査報告書

平成31年1月23日  
 運輸安全委員会（海事専門部会）議決  
 委員 佐藤 雄二（部会長）  
 委員 田村 兼吉  
 委員 岡本 満喜子

事故種類	乗揚
発生日時	平成30年7月20日 10時09分ごろ
発生場所	長崎県五島市福江島ナデバノ鼻南方 赤ハエ鼻灯台から真方位275° 1.7海里（M）付近 （概位 北緯32°45.1′ 東経128°50.9′）
事故の概要	漁船第十八福成丸は、西進中、干出岩に乗り揚げた。 第十八福成丸は、甲板員1人が負傷し、船底外板に破口等を生じた。
事故調査の経過	平成30年8月1日、本事故の調査を担当する主管調査官（長崎事務所）ほか1人の地方事故調査官を指名した。 原因関係者から意見聴取を行った。
事実情報 船種船名、総トン数 船舶番号、船舶所有者等 L×B×D、船質 機関、出力、進水等	漁船 第十八福成丸、7.9トン KM2-4035（漁船登録番号）、個人所有 13.71m（Lr）×3.31m×1.24m、FRP ディーゼル機関、漁船法馬力数110、平成6年3月15日
乗組員等に関する情報	船長 男性 79歳 一級小型船舶操縦士・特殊小型船舶操縦士・特定 免許登録日 昭和56年5月1日 免許証交付日 平成28年11月11日 （平成34年7月2日まで有効） 甲板員 男性 52歳 一級小型船舶操縦士・特殊小型船舶操縦士・特定 免許登録日 昭和61年6月26日 免許証交付日 平成27年6月25日 （平成33年6月25日まで有効）
死傷者等	軽傷 1人（甲板員）
損傷	船底外板に破口及び擦過傷
気象・海象	気象：天気 晴れ、風向 東、風力 2、視界 良好 海象：海上 平穏、潮汐 上げ潮の中央期
事故の経過	本船は、船長及び甲板員1人が乗り組み、水揚げを終えて帰港する目的で、平成30年7月20日09時00分ごろ五島市岐宿港に向けて同市福江港を出港した。

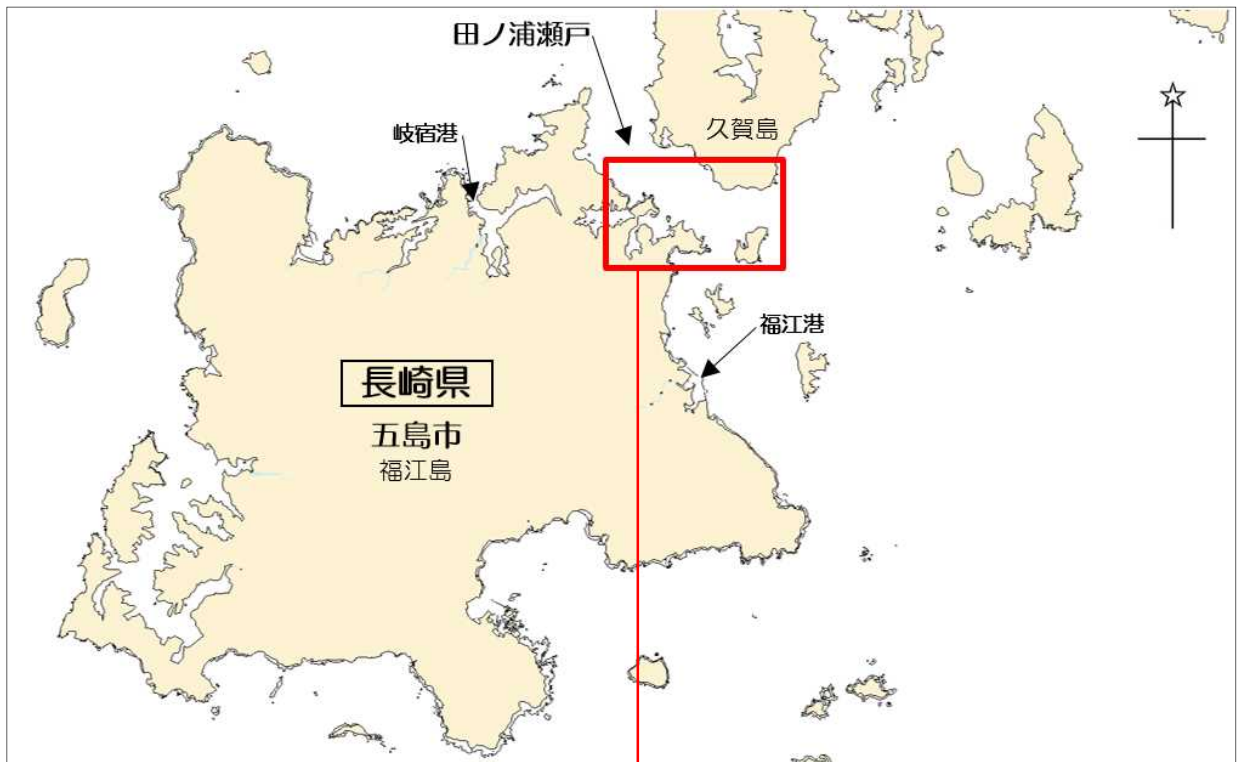
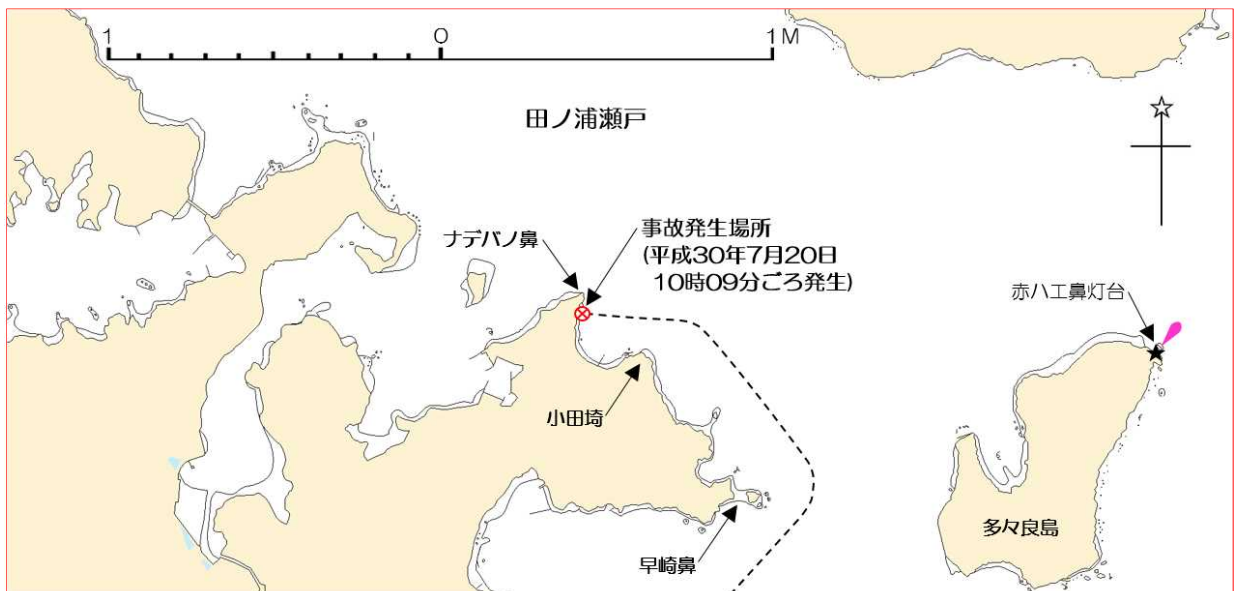
付図1 事故発生経過概略図

<p>判明した事項の解析</p>	<p>本船は、小田埼北東方沖を手動操舵で西進中、船長が居眠りに陥ったことから、変針予定場所を通過してナデバノ鼻南方の干出岩に乗り揚げたものと考えられる。</p> <p>船長は、空調機器のない本船上で生活しており、本事故当時、連日の暑さで断続的な睡眠しか取れず、疲労が蓄積していたことから、覚醒水準が低下し、居眠りに陥ったものと考えられる。</p>
<p>原因</p>	<p>本事故は、本船が、小田埼北東方沖を手動操舵で西進中、船長が居眠りに陥ったため、変針予定場所を通過してナデバノ鼻南方の干出岩に乗り揚げたものと考えられる。</p>
<p>再発防止策</p>	<p>今後の同種事故等の再発防止に役立つ事項として、次のことが考えられる。</p> <ul style="list-style-type: none"> <li>・ 操船中に疲労を感じた場合は、居眠りに陥るおそれがあるので、他の乗組員と操船を交替したり、安全な海域で適宜休息を取ったりすること。</li> <li>・ 操業期間中は、十分な睡眠を取り、疲労の蓄積を防ぐこと。</li> </ul>
