船舶事故調査報告書

平成31年1月16日
 運輸安全委員会（海事専門部会）議決
 委員 佐藤 雄二（部会長）
 委員 田村 兼吉
 委員 岡本 満喜子

事故種類	乗揚
発生日時	平成30年7月4日 23時35分ごろ
発生場所	青森県東通村尻屋崎北東方沖の浅瀬 尻屋崎灯台から真方位066° 1,610m付近 （概位 北緯41° 26.2′ 東経141° 28.8′）
事故の概要	貨物船第十一晶恵丸は、尻屋崎東方沖を北西進中、浅瀬に乗り揚げ、船底外板の破口等を生じた。
事故調査の経過	平成30年7月5日、本事故の調査を担当する主管調査官（函館事務所）ほか1人の地方事故調査官を指名した。 原因関係者から意見聴取を行った。
事実情報 船種船名、総トン数 船舶番号、船舶所有者等 L×B×D、船質 機関、出力、進水等	貨物船 第十一晶恵丸、499トン 141384、泰山海運有限公司、寿汽船株式会社（運航者）、株式会社神和（船員配乗会社） 74.24m×12.00m×7.37m、鋼 ディーゼル機関、1,471kW、平成22年11月
乗組員等に関する情報	船長 男性 76歳 一級海技士（航海） 免許年月日 昭和61年11月21日 免状交付年月日 平成28年4月18日 免状有効期間満了日 平成33年4月17日
死傷者等	なし
損傷	船底外板に破口、機関室の機器に濡損（全損）
気象・海象	気象：天気 雨、風向 東南東、風力 8、視程 約1,600m 海象：うねり 波向南東、波高約4m、潮汐 下げ潮末期 台風第7号は、平成30年7月4日15時に温帯低気圧に変わって日本海を北東進しており、津軽海峡には、同日05時30分に海上強風警報が発表され、本事故時も継続中であった。
事故の経過	本船は、船長ほか4人が乗り組み、砕石1,700トンを積載し、船首約3.8m、船尾約4.8mの喫水で、平成30年7月4日17時40分ごろ千葉県袖ヶ浦港に向けて北海道函館港を出港した。 本船は、約11.5ノット（kn）の速力（対地速力、以下同じ。）で、津軽海峡を東南東進し、同日19時40分ごろ青森県大間埼東北

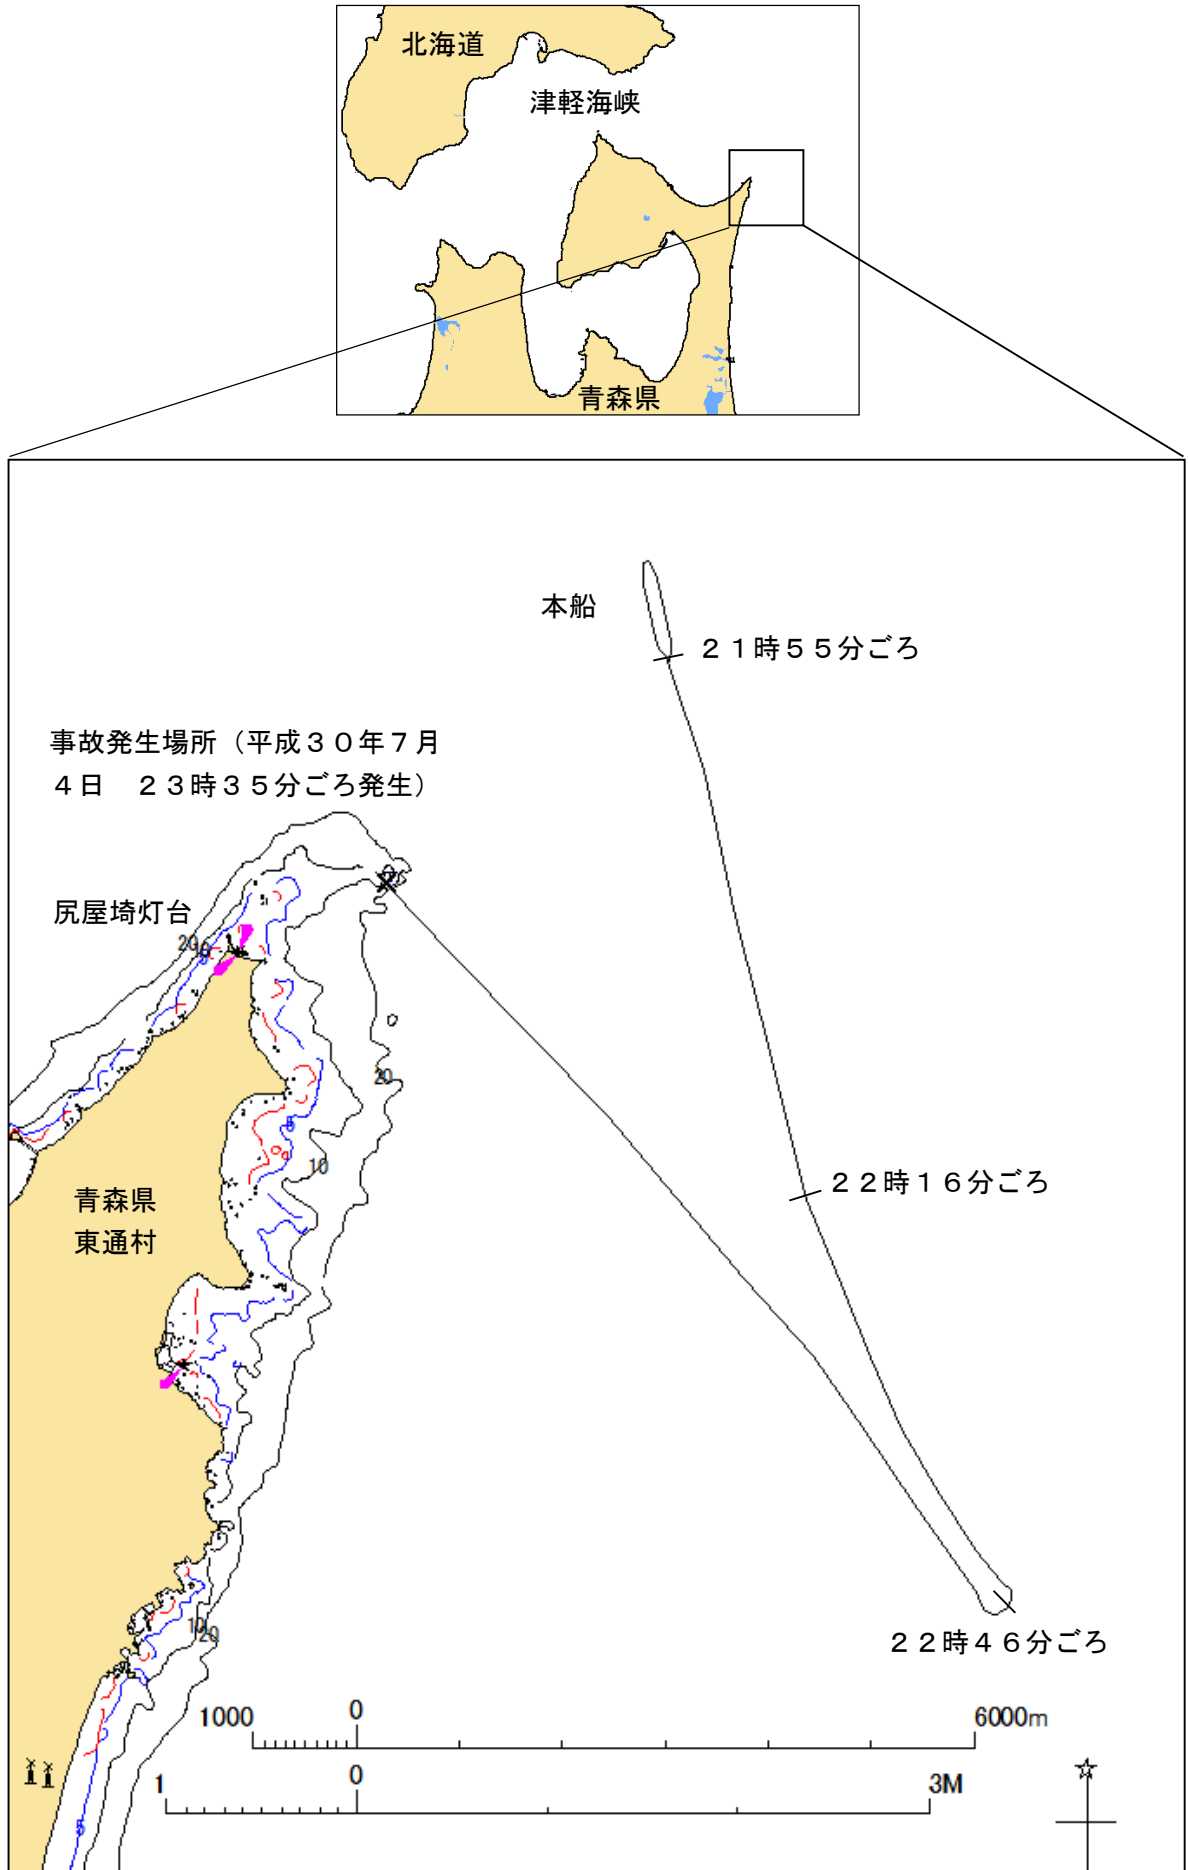
付図1 航行経路図

<p>東方沖で船長が航海士から操船を引き継いだ。</p> <p>船長は、21時55分ごろ尻屋埼灯台から057°（真方位、以下同じ。）2.7海里（M）のポイントで、青森県八戸市八戸港沖に向けて針路を約165°に定めて南進したが、横揺れが大きいので22時16分ごろ尻屋埼灯台から114° 3.3Mのポイントでうねりの方向に向けて針路を約155°として航行した。</p> <p>22時46分ごろ、船長は、船体動揺が激しいため南進を断念し、陸奥湾内の青森県むつ市関根浜港北方沖に避難することとして、尻屋埼灯台から130° 5.3Mのポイントで右回頭し、針路320°、速力約6.0knで手動操舵により航行した。</p> <p>本船は、船長が、船橋に上がってきた航海士にレーダーや電子海図による船位の確認を指示せず、目視により見張りをを行いながら手動操舵によりそのままの針路で進行し、23時35分ごろ尻屋埼北東方沖の浅瀬に乗り揚げた。</p> <p>船長は海上保安庁に救助を要請し、船長及び乗組員4人は、救命胴衣とヘルメットを着用して船橋で救助を待っていたところ、翌5日08時30分ごろ海上保安庁所属のヘリコプターに吊り上げられて救助された。</p> <p>本船は、海上保安庁による開口部閉鎖作業、サルベージ業者による燃料油抜取作業のあと引き出され、解撤処分となった。</p> <p>（付図1 航行経路図、写真1 本船の状況（左舷側前方より撮影）、写真2 本船の状況（左舷側後方より撮影）、写真3 船橋参照）</p>
<p>その他の事項</p>	<p>船長は、最短距離で陸奥湾に入る尻屋埼北東方1M程度沖を通過する針路320°を航行していたが、早い時期に本船を尻屋埼の更に沖合に向けていれば良かったと本事故後に思った。</p> <p>船長は、操舵室左舷前方の電子海図を見れば浅瀬への接近状況は分かると思い、船橋にいる航海士にレーダーや電子海図による船位の確認をするよう指示しなかった。</p> <p>乗組員4人は、横揺れが20～30°と動揺が激しいので、23時00分ごろ操舵室に上がってきていた。</p>
<p>分析</p> <p>乗組員等の関与</p> <p>船体・機関等の関与</p> <p>気象・海象等の関与</p> <p>判明した事項の解析</p>	<p>あり</p> <p>なし</p> <p>あり</p> <p>本船は、夜間、海上強風警報が発表されている状況下、尻屋埼東方沖を南進中、船長が、陸奥湾に避難する目的で反転し、尻屋埼北方沖に向けて北北西進した際、レーダーや電子海図による船位の確認を行わず、尻屋埼北東方沖の浅瀬に接近していることに気付かずに航行したことから、同浅瀬に乗り揚げたものと考えられる。</p>

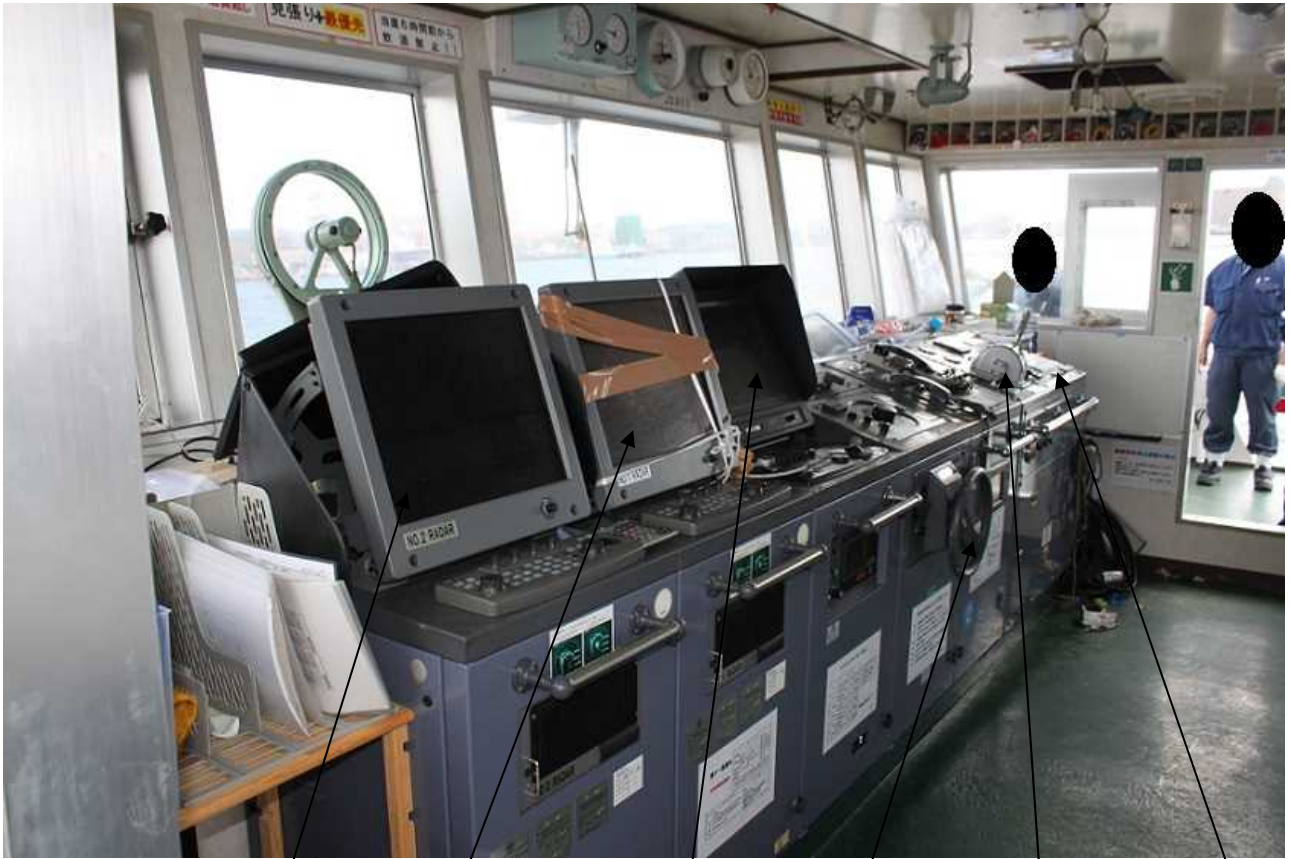
写真3 船橋

<p>船長は、左舷前方の電子海図を見れば浅瀬への接近状況は分かると思ひ、船橋にいる航海士にレーダーや電子海図による船位の確認を指示しなかったものと考えられる。</p> <p>船長は、尻屋埼北方沖に向けて北西進する際、尻屋埼から十分に離れた針路を設定していれば、本事故を防止できたものと考えられる。</p>
原因	<p>本事故は、夜間、本船が、海上強風警報が発表されている状況下、尻屋埼東方沖を南進中、船長が、陸奥湾に避難する目的で反転し、尻屋埼北方沖に向けて北北西進した際、レーダーや電子海図による船位の確認を行わず、尻屋埼北東方沖の浅瀬に接近していることに気付かずに航行したため、同浅瀬に乗り揚げたものと考えられる。</p>
再発防止策	<p>今後の同種事故等の再発防止に役立つ事項として、次のことが考えられる。</p> <ul style="list-style-type: none"> ・ 夜間、陸岸付近を航行する場合には、レーダーや電子海図等の航海計器を活用し、船位を確認すること。 ・ 荒天時に航行する場合には、浅瀬から十分に離れた針路を設定すること。
