船舶事故調査報告書

平成31年1月30日
 運輸安全委員会（海事専門部会）議決
 委員 佐藤 雄二（部会長）
 委員 田村 兼吉
 委員 岡本 満喜子

事故種類	乗組員死亡
発生日時	平成29年11月3日 07時55分ごろ
発生場所	北海道湧別町湧別漁港北西方沖 登栄床港南防波堤灯台から真方位302° 7.3海里（M）付近 （概位 北緯44° 14.9′ 東経143° 36.1′）
事故の概要	漁船第八湧勝丸は、定置網への係留作業中、金属製の鉤が甲板長の胸部に当たり、死亡した。
事故調査の経過	平成29年11月8日、本事故の調査を担当する主管調査官（函館事務所）ほか1人の地方事故調査官を指名した。 原因関係者から意見聴取を行った。
事実情報 船種船名、総トン数 船舶番号、船舶所有者等 L×B×D、船質 機関、出力、進水等	漁船 第八湧勝丸、19トン HK2-23888（漁船登録番号）、湧別漁業協同組合 22.61m（Lr）×5.09m×1.63m、軽合金 ディーゼル機関、736kW（動力漁船登録票による）、平成28年7月19日
乗組員等に関する情報	船長 男性 50歳 一級小型船舶操縦士・特殊小型船舶操縦士・特定 免許登録日 平成2年6月15日 免許証交付日 平成27年2月4日 （平成32年6月14日まで有効） 漁労長 男性 63歳 一級小型船舶操縦士・特殊小型船舶操縦士・特定 免許登録日 昭和50年5月23日 免許証交付日 平成28年2月2日 （平成33年6月26日まで有効） 甲板長 男性 63歳
死傷者等	死亡 1人（甲板長）
損傷	なし
気象・海象	気象：天気 曇り、風向 南西、風速 3～4m/s、視界 良好 海象：海上 平穏、潮汐 下げ潮の中央期
事故の経過	本船は、船長、漁労長、甲板長ほか7人が乗り組み、定置網漁の操業の目的で、平成29年11月3日03時15分ごろ、船外機船（以

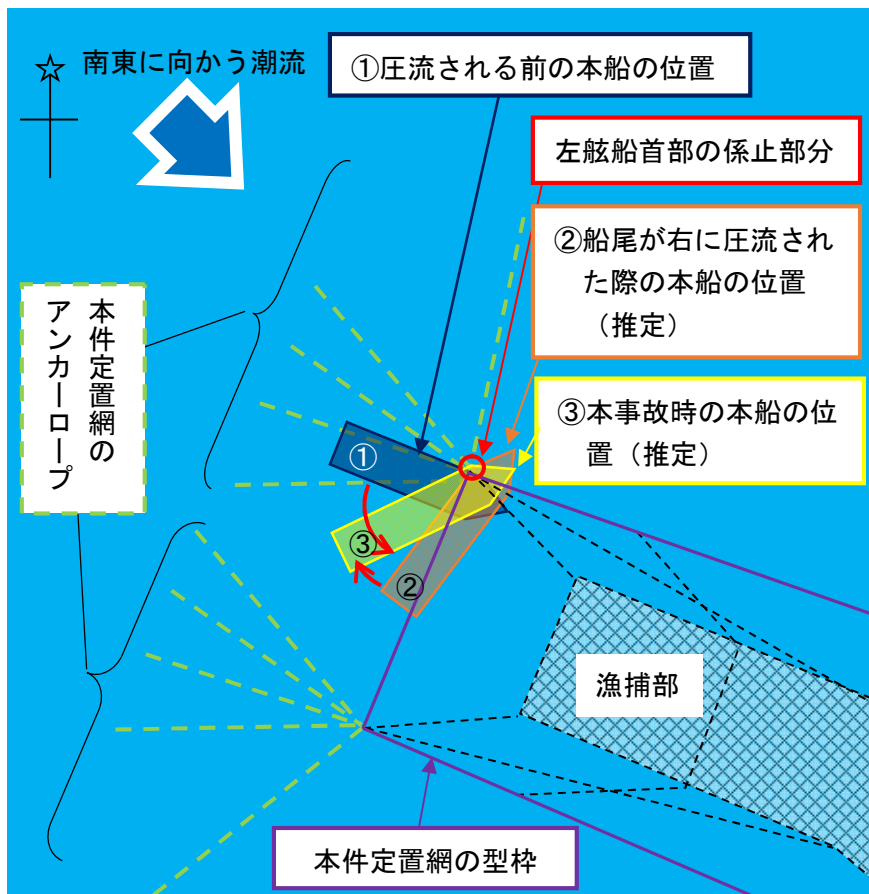
本船は、前部甲板での作業と並行して、後部甲板から、'長さ50～60cm、重量約3kgの金属製の鉤'(以下「本件投げ鉤」という。)に直径約18mmのロープを結んだものを投げてアンカーロープに引っ掛け、操舵室後方左舷側に設置されたウインチで「本件投げ鉤に結んだロープ」(以下「本件ロープ」という。)を巻き上げ、本船の船尾側を仮止めしようとしたところ、作業に手間取り、南東向きの潮流によって、本船の船尾が右舷方に圧流された。(図1、写真1参照)

図1 本件定置網への係留の状況

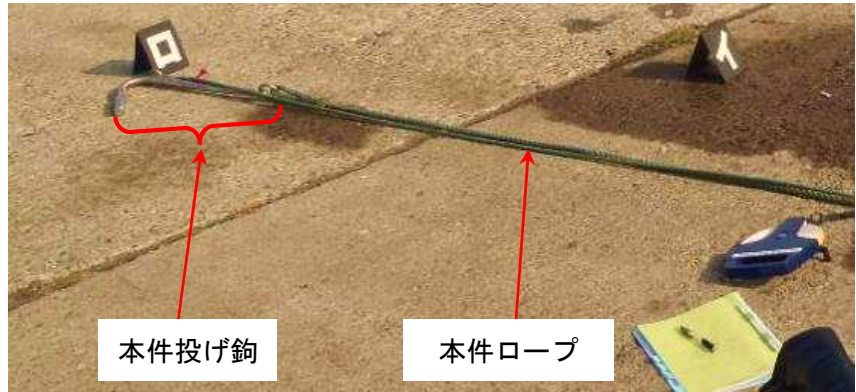
写真1 本事故後に撮影された本件投げ鉤及び本件ロープ

機関長及び甲板員Aは、ウインチの回転を止めて本件ロープの巻き上げをやめ、その直後の07時55分ごろ、本件投げ鉤が、本件定置網のアンカーロープから外れ、本件ロープの緊張によって飛び、後部甲板左舷側で船首方を向いて立っていた甲板長の胸部を直撃した。

再発防止策	<p>今後の同種事故等の再発防止及び被害の軽減に役立つ事項として、次のことが考えられる。</p> <ul style="list-style-type: none"> ・ 定置網内で船の方向を変える作業を行う際、潮流が速く、他船で引くことにより方向を変えられない場合には、ロープを結んだ投

げ鉤を使用して方向を変えようとせずに、同作業を中止すること。
--	--------------------------------

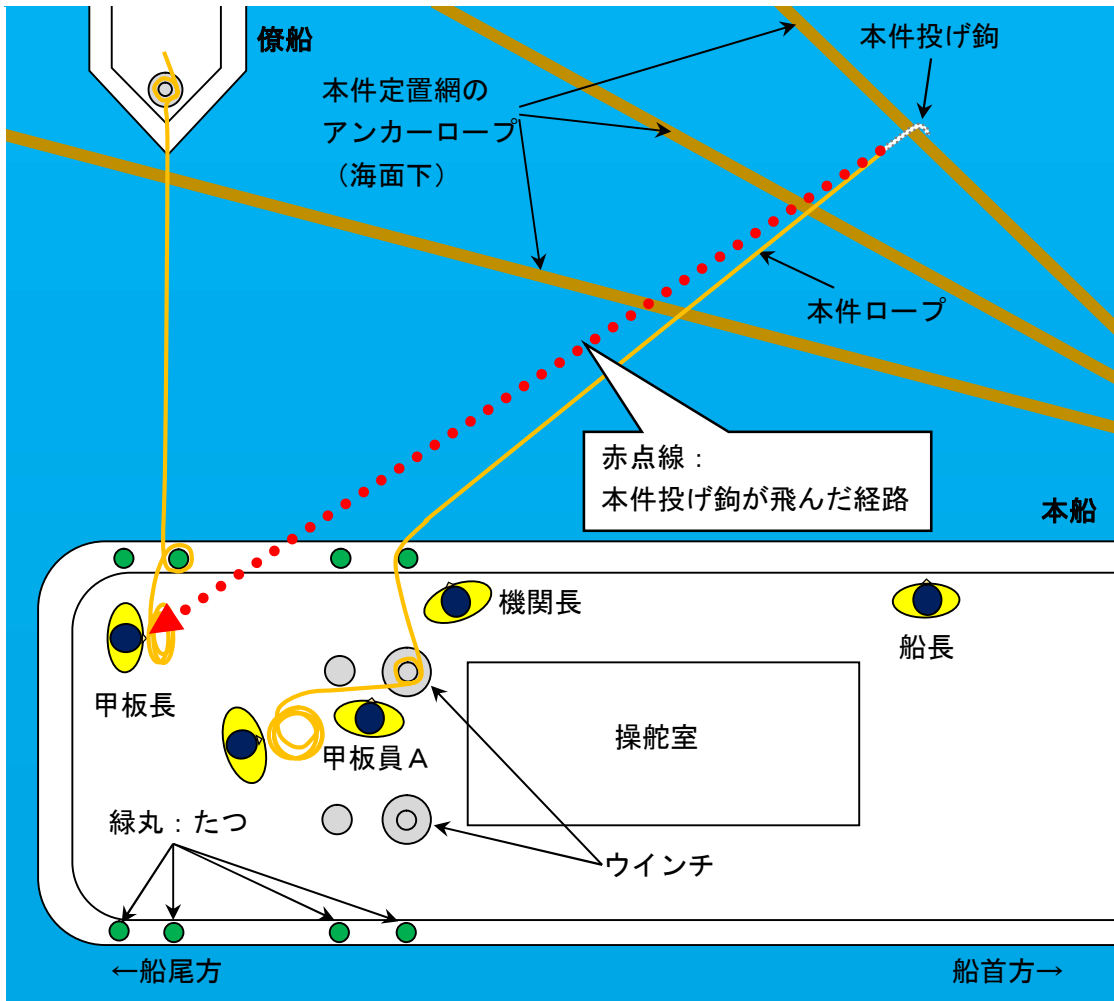
付図2 本事故時の状況

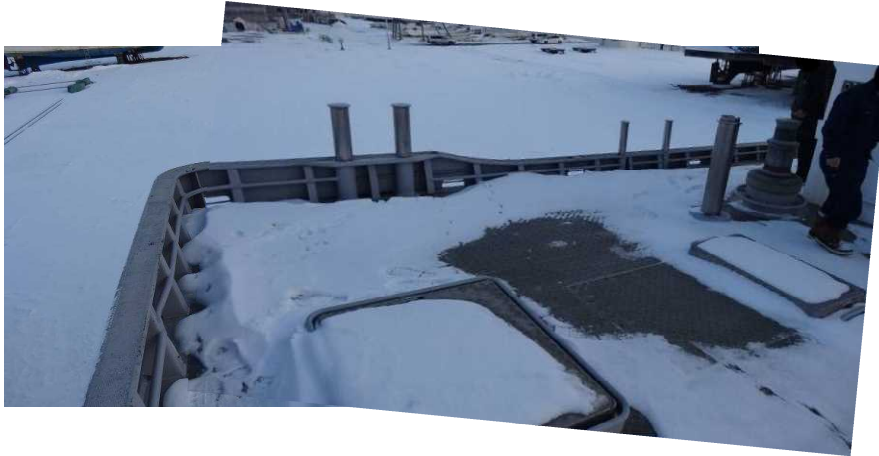
甲板長は、本船の後部甲板左舷側で、僚船の船首部に繋がれたロープを本船の左舷船尾部のたつに数回巻いた後、余ったロープの束を両手に持って、たつの付近に立った。

写真4 後部甲板左舷側の状況
