船舶事故調査報告書

平成31年1月23日

運輸安全委員会（海事専門部会）議決

事故種類	乗組員負傷
発生日時	平成30年8月23日 05時05分ごろ
発生場所	青森県むつ市脇野沢漁港東方沖 脇野沢港第3東防波堤灯台から真方位070° 1,050m付近 (概位 北緯41°08.7′ 東経140°50.3′)
事故の概要	漁船隆生丸は、小型定置網に係留作業中、船長が右手親指をロープとたつとの間に挟まれて負傷した。
事故調査の経過	平成30年8月24日、本事故の調査を担当する主管調査官（仙台事務所）ほか1人の地方事故調査官を指名した。 原因関係者から意見聴取を行った。
事実情報 船種船名、総トン数 船舶番号、船舶所有者等 L×B×D、船質 機関、出力、進水等	漁船 隆生丸、4.8トン AM3-35989、個人所有 12.10m (Lr) × 3.48m × 0.90m、FRP ディーゼル機関、330kW（動力漁船登録票による）、平成4年8月9日
乗組員等に関する情報	船長 男性 53歳 二級小型船舶操縦士・特殊小型船舶操縦士・特定 免許登録日 昭和57年12月23日 免許証交付日 平成29年12月25日 (平成35年3月7日まで有効) 甲板員A 男性 77歳
死傷者等	重傷 1人（船長）
損傷	なし
気象・海象	気象：天気 晴れ、風向 西、風力 2、視界 良好 海象：波高 約0.5m
事故の経過	本船は、船長及び甲板員Aほか甲板員5人が乗り組み、平成30年8月23日05時00分ごろ小型定置網を網揚げする目的で脇野沢漁港を出港し、同漁港東方沖に設置された小型定置網に向かった。 小型定置網は建網の一種で、漁の主な対象魚種は、海面近くを回遊するいわし類であり、海面に浮かせて設置されていた。 本船は、船長が右舷船首部にある操舵場所で手動操舵につき、船首を南東方に向け、左舷を小型定置網の胴網の南西端（幅約5m）に接

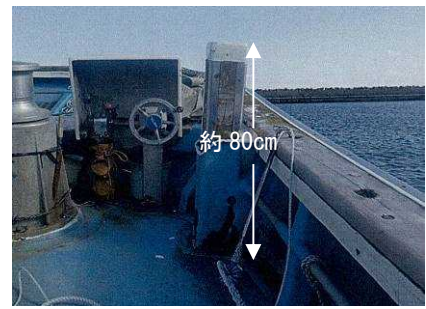
写真2 操舵場所及び本件たつ

本件たつは、一辺の長さが約20cmの正四角柱であり、甲板からの高さが約80cmであった。

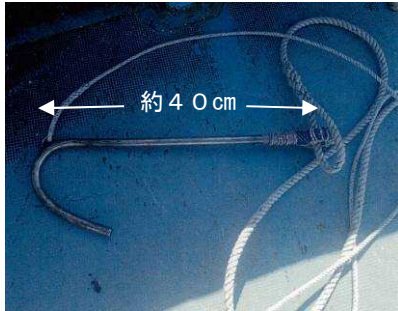
船長は、操船を終えて操舵場所を離れ、甲板員Aからフック（ステンレス製）を先端に取り付けた引揚げ用ロープ（長さ約60m、直径約20mm、合成繊維製）を受け取り、海面に浮いていた‘型ロープと胴ロープとを結ぶロープの結び目’（以下「本件結び目」という。）に右舷船首部から引揚げ用ロープを投げてフックを掛けた。

写真3 引揚げ用ロープ

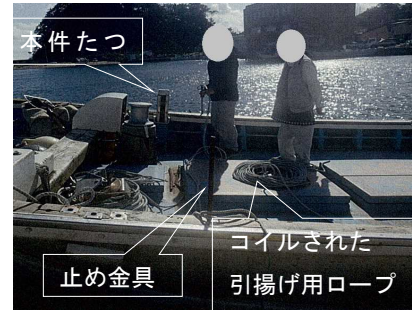
甲板員Aは、今回の作業が網起こし（胴網に入った魚を船内に取り込む作業）だと思っていたので、網起こしの手順に従い、引揚げ用ロープの端末側を前部甲板左舷舷縁に立てた止め金具に巻いて待機した。

写真4 止め金具及び本件たつ

止め金具は、直径約2.5cm、舷縁からの高さが約30cmの鉄筋であった。

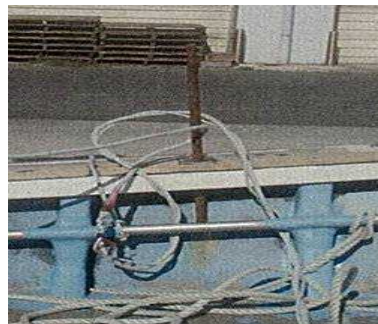
写真5 止め金具

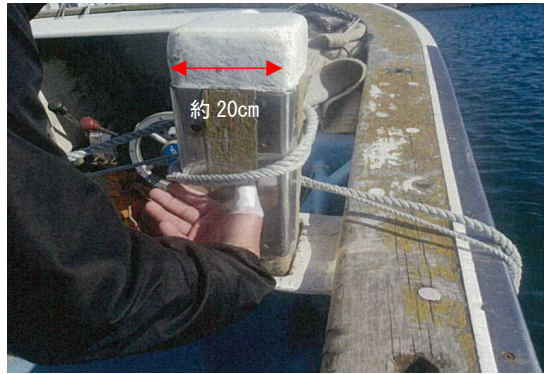
船長は、05時05分ごろ両手で持った引揚げ用ロープを本件たつにあと一巻きしようとしたところ、右手の親指が緩みの生じた引揚げ用ロープと本件たつとの間に入り込んだ直後、本船の前進惰力により引揚げ用ロープが緊張し、右手の親指が引揚げ用ロープと本件たつとの間に挟まれて負傷した。(写真6参照)

写真6 船長が負傷したときの状況

船長は、乗組員の車で消防本部に送られた後、救急車で市内の病院に搬送されて右母指切断と診断され、ドクターヘリで転送された病院で右母指再接着の手術を受けた。

<p>分析</p> <p>乗組員等の関与 船体・機関等の関与 気象・海象等の関与 判明した事項の解析</p>	<p>あり なし なし</p> <p>本船は、脇野沢漁港東方沖で小型定置網に係留作業中、船長が、引揚げ用ロープを本件結び目に掛けて本件たつに一巻きした後、あと一巻きしようとしたところ、緩みの生じた引揚げ用ロープと本件たつとの間に右手親指が入り込んだことから、前進惰力により引揚げ用ロープが緊張した際、右手の親指が引揚げ用ロープと本件たつとの間に挟まれて負傷したものと考えられる。</p> <p>船長は、台風の接近状況から、甲板員が、今回の作業が網起こしではなく、網揚げであると分かっていると思い、甲板員に作業内容を周知していなかったことから、甲板員Aが、網起こしの手順に従い、引揚げ用ロープの端末側を止め金具に巻いたものと考えられる。</p> <p>本船の網揚げの手順では、引揚げ用ロープの端末側を止め金具に巻くことはなかったものと考えられる。</p>
<p>原因</p>	<p>本事故は、本船が、脇野沢漁港東方沖で小型定置網に係留作業中、船長が、引揚げ用ロープを本件結び目に掛けて本件たつに一巻きした後、あと一巻きしようとしたところ、緩みの生じた引揚げ用ロープと本件たつとの間に右手親指が入り込んだため、前進惰力により引揚げ用ロープが緊張した際、右手の親指が引揚げ用ロープと本件たつとの間に挟まれたことにより発生したものと考えられる。</p>
<p>再発防止策</p>	<p>今後の同種事故等の再発防止に役立つ事項として、次のことが考えられる。</p> <ul style="list-style-type: none"> ・ロープを甲板上のたつ等に巻く際は、ロープを持っている手元をよく見ること。 ・船長は、乗組員に予定している作業の内容を明確に伝えること。
